# Tilstandsrapport

Rekkehus

Draugveien 43 , 4314 SANDNES

Befaringsdato: 21.04.2026

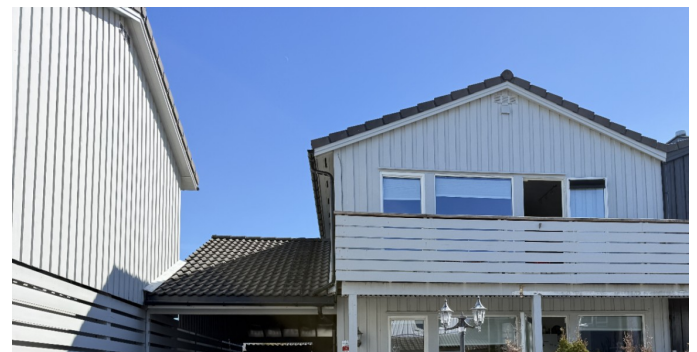
### ! TG 3 Nedløp og beslag

Takrenner og nedløp av aluminium (svart), påregnelig med noe lekkasje i skjøter med pakning.

Det er ikke etablert noen snøfanger på taket. Takrenner og nedløp av aluminium, påregnelig med noe lekkasje i skjøter med pakning over tid. Misfarging i skjøter til takned løp.

Snøfanger må vurderes etableres for god personsikkerhet, inngangsparti er overdekket av carport, og dermed ikke direkte utsatt for fare. Men likevel er tak til carport utsatt for fare. Oppspyling/kontroll av takrenner og nedløp anbefales med jevne mellomrom.

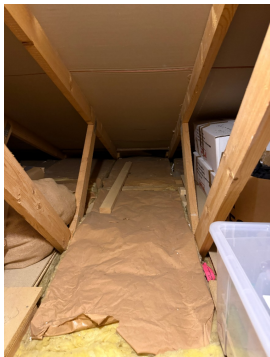
## TC 2 Takkonstruksjon/Loft

Isolasjon ligger noe tett inntil sutaket, luftespalter ved takfot kan med fordel åpnes opp. Dette kan redusere lufting av takkonstruksjonen og medføre økt risiko for kondens, fuktbelastning og på sikt utvikling av mugg- og råteskader i trekonstruksjoner.

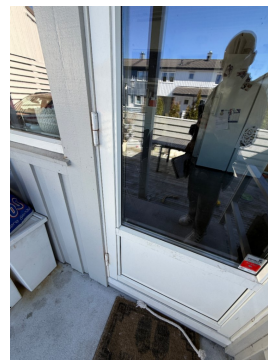
Terrasse dør

Dører har noe varierende alder, normal slitasje påregnelig med noe nedbryting i utvendig treverk.  
Panel på utvendige dører som står mot sør og vest er spesielt utsatt for sol og fukt og må jevnlig behandles for å unngå sprekker og skader.  
Terrasse dør: Iring/korrosjon i hengsler og beslag kan over tid medføre økt slitasje og redusert funksjon. Det anbefales rengjøring og korrosjonsbehandling, eventuelt utskifting ved behov. Skade i foring/listverk i bunn av karm

Påregnelig med noe justering og ettersyn av beslag.  
Vedlikehold, beslag og hengsler anbefales smøres årlig. Normal tid før utskifting av tredører og aluminiumsdører er 20 - 40 år. Normal tid før kontroll og justering av tredører er 2 - 8 år

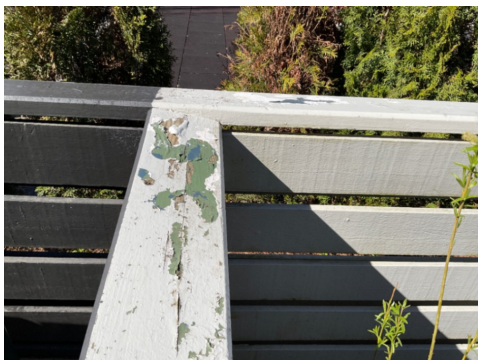
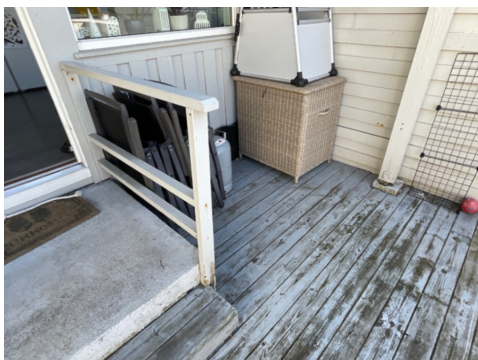
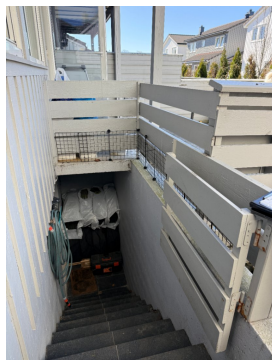
## TG 2 Balkonger, terrasser og rom under balkonger

Deler av treverket som er i direkte kontakt med terrenget har større fuktbelastning enn treverket ellers.

Konstruksjoner av tre skal normalt ha klaring mot terreng for å sikre tilstrekkelig uttørking og hindre kapillært opptak av fukt. Rekkverk på balkong er ikke barnesikret, maks tillatt åpning i trapp og rekkverk er 10x10 cm, og maks avstand mellom horisontale bord i rekkverk er 2 cm. Rekkverk anbefals oppgradert til dagens standart, for å ivareta personsikkerhet, sikring mot fall.

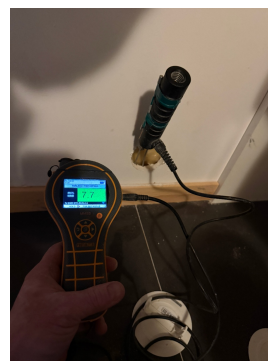
## TG 2 Rom Under Terreng

Det er foretatt hulltaking i påførte vegg yttervegg vaskerom uten å registrere fukt.

Normal tilsyn/kontroll, ved oppgradering anbefales at påførte vegger oppføres etter dagens byggeskikk uten plast. Påførende yttervegger og oppførte gulv i kjeller kan være en risikokonstruksjon, fukt kan skyldes kondens, at grunnmuren transporterer fukt eller svikt i utvendig fuktbeskyttelse/drenering.

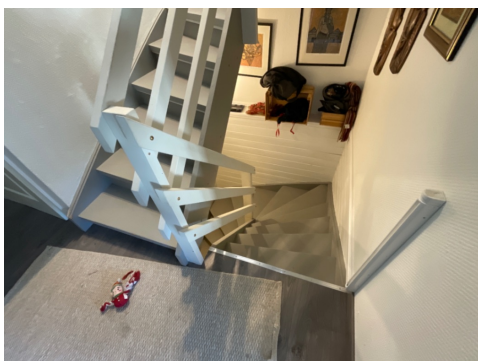
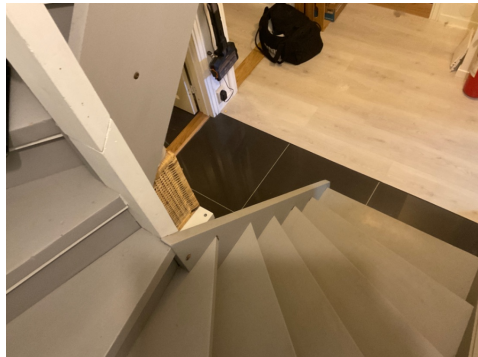
## TG 3 Innvendige trapper

Manglende rekkverk på en trapp innebærer økt risiko for fall og personskade. Normal tid før utskifting av trapper i tre er 15 - 30 år.

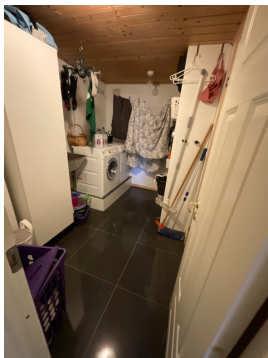
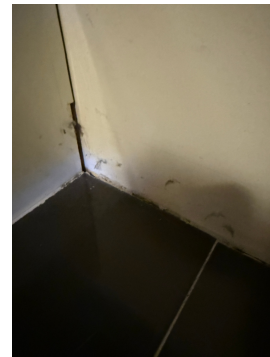
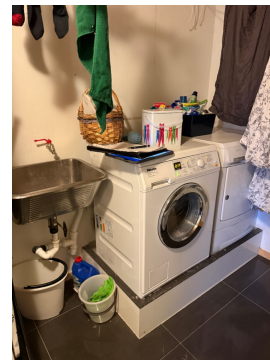
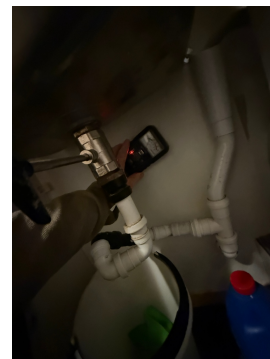
### KJELLER > VASKEROM

- Rom mangler membran/tetsjikt
- Ingen synlig oppbrett av membran mot terskel
- Det er ikke etablert fall på gulvet mot avløp eller sluk.
- Bom i flis på gulvet
- Ingen synlig sluk utenfor vaskemaskin som er plassert på et høyere plattform, evt. lekkasje vann vill kunne spredes ut til side liggende rom.
- Kun naturlig av luftning.

Manglende oppgradering av våtrommet medfører høy risiko for at konstruksjonene ikke vil tåle vanlig bruk av vann eller lekkasjer. Dagens utforming og tilstand medfører en større risiko for at våtrommets konstruksjoner ikke vill tåler lekkasjer, som kan føre til fuktskader i tilstøtende konstruksjoner.

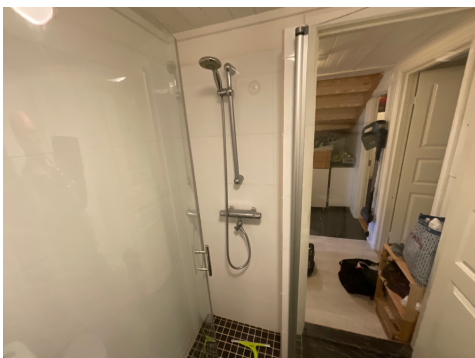
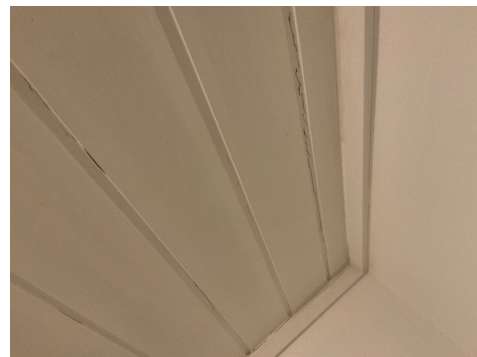
## TC 2 Overflater vegger og himling

- Det er påvist at noen fliser har bom (hulrom under).
- Det er påvist at noen fliser har bom (hulrom under).
- Det er påvist at noen fliser har bom (hulrom under).
- Det er påvist andre avvik:

Tapet har begrenset levetid ved stor fuktbelastning og bør jevnlig vurderes for å unngå utettheter i vegg.

Dør til bad er plassert i våtsone dusj. Ufagmessig fuging rundt batteri uttak i dusj, de mangler mansjett ved rør uttak dusjbatteri  
Riss/sprekk i skjøter til malte trepaneler i himling kan være utsatt for fukt.

- Andre tiltak:
- Uegnede materialer må fuktbeskyttes/utskiftes.

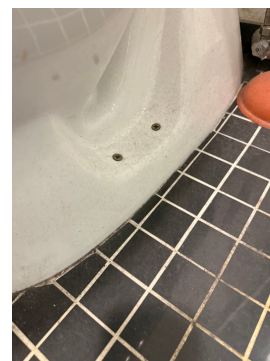
## TC 2 Overflater Gulv

- Det er mulighet for at det kan forekomme vannlekkasje på våtrommet hvor vann ikke vil gå til sluk.
- Det er påvist at noen fliser har bom (hulrom under).
- Det er avvik:

- Tiltak:
- Overflater må utbedres eller skiftes.
- Andre tiltak:
- Dersom tiltaket ikke utføres, kan dette over tid føre til at flisene løsner eller sprekker, spesielt ved belastning eller bevegelser i konstruksjonen.
- Dersom tiltaket ikke utføres er det fare for videre skadeutvikling.

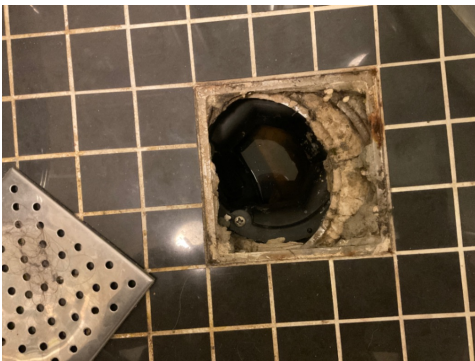
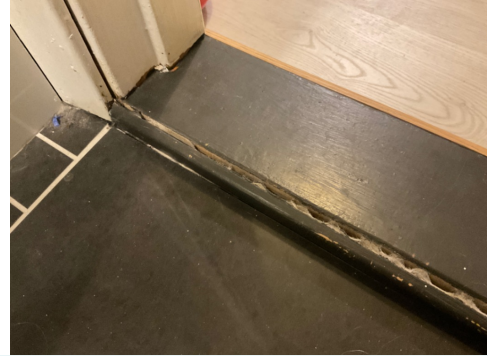
## TC 2 Sluk, membran og tettesjikt

- Det er påvist mangelfull/feil utførelse rundt rørgjennomføringer e.l. som gir fare for fukt i konstruksjonen i våtsone.
- Det er rundt sluk påvist en ikke-fagmessig utførelse av membran/tettesjikt/klemring.
- Mer enn halvparten av forventet brukstid er passert på membranløsningen.
- Mer enn halvparten av forventet brukstid er passert på slukløsningen.
- Tettesjiktet rundt sluket (klemring) er ikke utført fagmessig.

Alder på membran/ tettesjikt; det bør forventes en redusert gjenværende brukstid på membran/ tetsjikt som følge av alder/ membran har passert mer enn halvparten av sin forventede levetid. Ved endret bruk kan det forekomme skader i lukket konstruksjon. Tettesjiktet har passert 10 år og har en redusert gjenstående brukstid som følge av alder.

- Konsekvensene av ikke-fagmessig utførelse rundt sluk og klemring på våtrom kan medføre lekkasjer og fuktskader.
- Overvåk tilstanden jevnlig. For å få tilstandsgrad 0 eller 1 må slukløsningen skiftes ut og sannsynligvis må også membransjiktet skiftes/utbedres. Det er imidlertid vanskelig å si noe om tidspunktet for når dette er nødvendig.
- Sluket må utbedres eller skiftes.
- Det er viktig å merke seg at levetiden til en membran varierer basert på kvalitet, installasjon og bruk. Eldre membraner kan bli sprø og sprekke opp, noe som fører til at de mister sin vanntettende funksjon. Dette kan resultere i vannlekkasjer gjennom vegger og gulv og fuktskader.

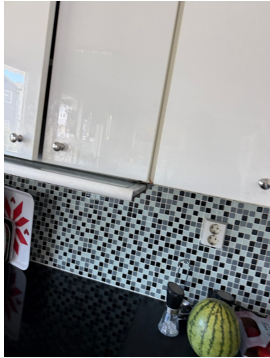
## KJØKKEN

- Det er påvist skader på overflater/kjøkkeninnredning utover normal slitasjeegrad.

Mindre skade i overflater overskap over komfyr skyldes sannsynlig kondens.

Vannstopper og komfyrvakt kan anbefales etablert.

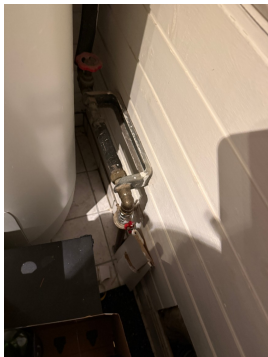
### TG 2 Vannledninger

Vannrør med varierende alder, vannrør fra byggeåret har nådd en alder hvor det vil være økt risiko for lekkasjer.

Mer enn halvparten av forventet brukstid er passert på innvendige vannledninger. Dette innebærer økt risiko for slitasje, korrosjon og lekkasjer over tid.

- Tidspunkt for utskifting av vannledninger nærmer seg.
- Det er ikke behov for utbedringstiltak siden anlegget fungerer i dag, men ut ifra alder kan skader plutselig oppstå på eldre anlegg.
- I forbindelse med oppgradering av våtrom vil det være naturlig med utskifting av rør.

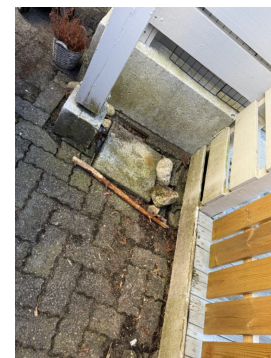
### Byggegrunn

Ukjent byggegrunn, det er registrert noe fall i terreng mot grunnmur. Noe sig i terreng mot støttemur kjeller ved entre trapp. Terrenget må ha fall fra grunnmuren for å sikre god avrenning av overflatevann. Eventuelt må det utføres ytterligere drenerende tiltak i terrenget for å lede overflatevann vekk fra boligen.
