# Tilstandsrapport

Enebolig med inntilbygget garasje

Blåbærvegen 17, 2409 ELVERUM

Befaringsdato: 07.08.2025

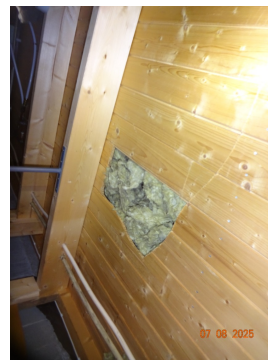
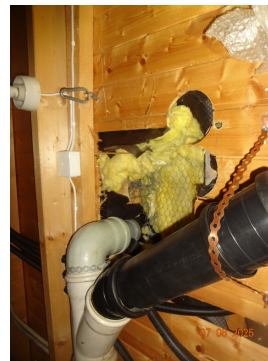
Det er påvist fuktmerker i himling over hobbyrom. Ved bruk av fuktmåler ble det ikke registrert unormale verdier.  
Noe gjenstående arbeider i kjeller. Mangler del med taklist.  
Det er påvist hull i himling i kjeller. Ikke kledd igjen.  
Det er påvist glippe i overgang taklist/himling på soverom i kjeller.

Det må foretas tiltak for å lukke avviket.

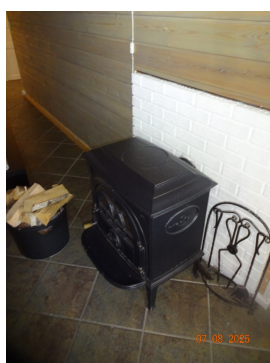
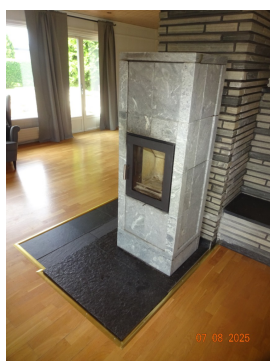
Rust på sotluke i kjeller.

Det må foretas tiltak for å lukke avviket.

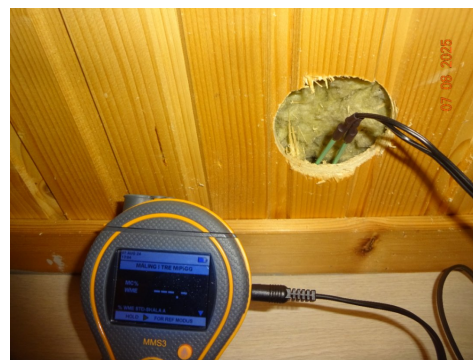
## ! TG 2 Rom Under Terreng

Påforede kjelleryttervegger er en risikokonstruksjon, da underliggende konstruksjonen ikke er tilgjengelig, kan skjule fukt, sprekker og diverse skader.

- Det er påvist indikasjoner på noe fuktgjennomtrenging inn i kjellermur.
- Det er påvist andre avvik:

- Det påviste fuktnivå gir grunn til å overvåke konstruksjonen jevnlig for å se utvikling over tid, og eventuelt foreta tiltak for å unngå fuktskader.

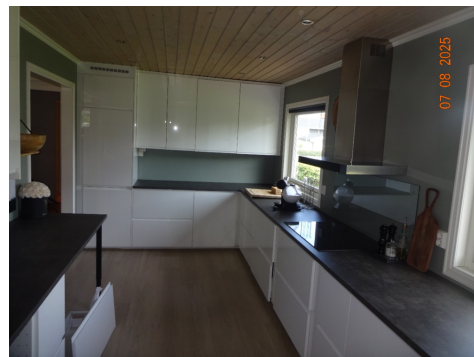
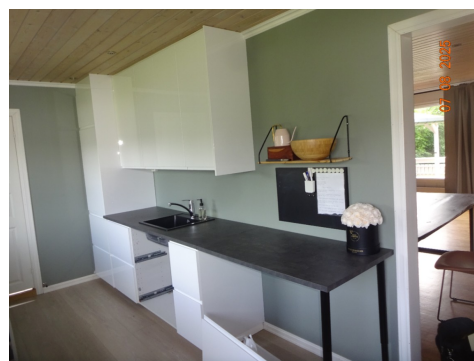
Det er ikke påvist tegn på at det er montert lekkasjedeteksjon ved oppvaskmaskin/oppvaskkum, dette er et krav på kjøkkenet utifra alder. Mangler silikon i overgang benkeplate/benkerygg.

- Det må foretas tiltak for å lukke avviket.

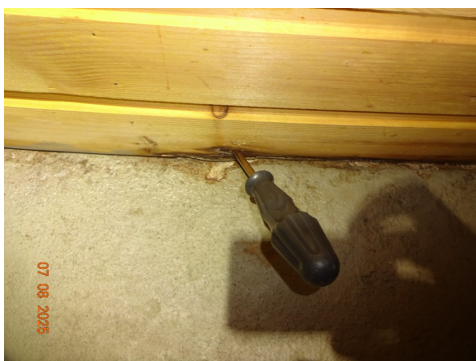
Det er påvist råteskade nederst i panel. Antatt på grunn av kondensvann fra kjøleromsaggregat.

- Det må foretas tiltak for å lukke avviket.

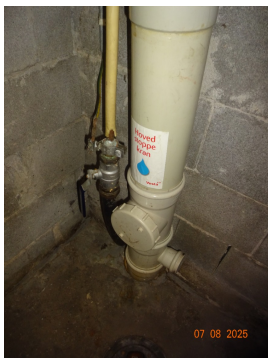
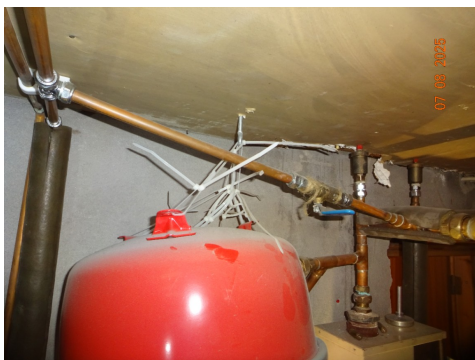
- Det er påvist at eventuelt lekkasjevann fra rør i rør system ikke ledes til sluk eller annen kompensierende løsning.
- Mer enn halvparten av forventet brukstid er passert på innvendige vannledninger.
- Det er irr på rør.

- Det bør foretas tiltak på anlegget som sikrer bedre løsning på eventuelt lekkasjevann fra rør i rør system.

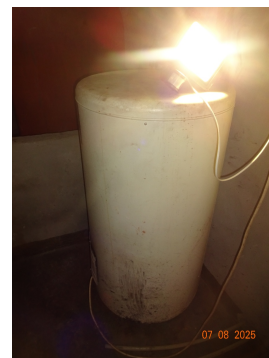
## TG 2 Varmtvannstank

Eldre varmtvannsbereder plassert i fyrrom, 200 liter.

- Det er ikke behov for utbedringstiltak siden tanken fungerer i dag, men ut ifra alder kan skader plutselig oppstå på eldre tanker.
- Det bør etableres tilfredsstillende avrenning eller lekkasjesikring ved varmtvannstank.

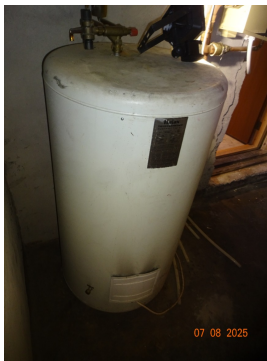
## TG 2 Varmtvannstank - 2

- Det er ikke behov for utbedringstiltak siden tanken fungerer i dag, men ut ifra alder kan skader plutselig oppstå på eldre tanker.
- Det bør etableres tilfredsstillende avrenning eller lekkasjesikring ved varmtvannstank.
