Tilstandsrapport

Hytte
  Tyrihjellveien 450, 1960 LØKEN
  AURSKOG-HØLAND kommune
  # gnr. 53, bnr. 1, fnr. 5

Befaringsdato: 23.10.2024

Oppdragsnr.: 10816-24142

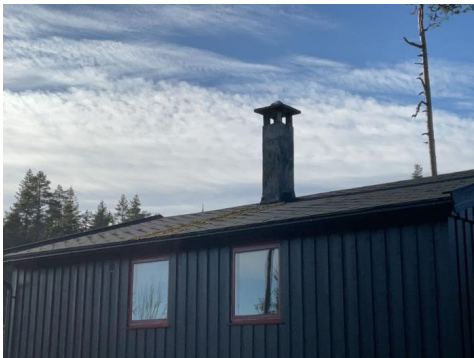
Taktekking

Taktekkingen er av pappshingel og er fra ca. 2008. Taket er besikket fra bakkenivå.

- Taktekkingen har mose og slitasje på grunn av elde.
- Det er mosegrodd taktekking på østsiden.

- Lokal utbedring må utføres.

Taktekkingen bør vaskes.

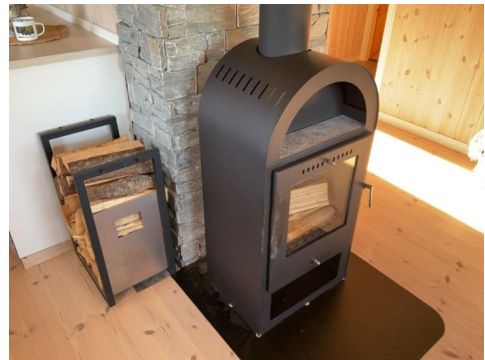
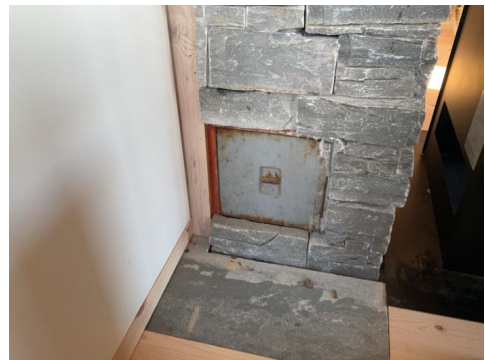
TG 3 Pipe og ildsted

Det er elementpipe. Tilkoblet peisovn.
Pipe og ildsted ble ikke funksjonstestet.
For vurdering av tilstand på pipe og ildsted bør dette undersøkes av lokal brann-/feiermester.

- Det er påvist brennbart materiale nærmere enn 300 mm fra sotluke/feieluke.

Sotluken lot seg ikke åpne på befaringdagen.

- Det må foretas tiltak for å lukke avviket.

Tilstand på sotluke må undersøkes nærmere. Sotluke skal enkelt la seg åpne.

Det må lages større avstand til brennbart materiale eller det må gjøres kompensierende tiltak med sotlukestein eller tilsvarende.

Kostnadsestimat: Under 10 000

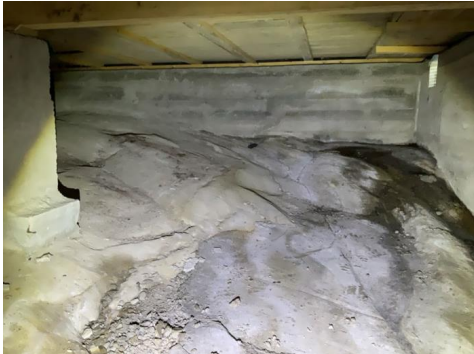
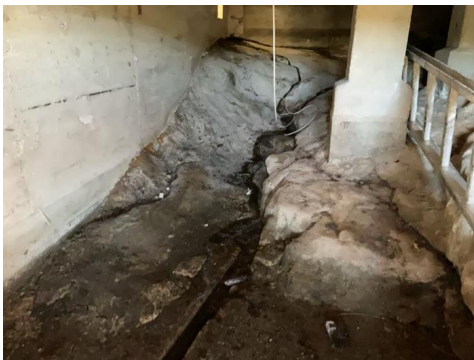
TG 3 Kryp Kjeller

Bygningen har krypkjeller under trebjelkelag og stubbegulv.

- Det er manglende fuktsperre på bakken.
- Det er påvist synlig vann i krypkjeller eller synlige tegn på innsig av vann i krypkjeller.

Overvann fra vestsiden av hytta trenger inn via mur i krypkjeller. Dette ledes igjen ut via drenerør på østsiden av krypkjelleren.

Det bør gjøres tiltak med utvendig drenering/terrengforhold for å hindre vanninntrengning i krypkjeller.

Det bør etableres fuktsperre og isolasjon mot grunn med Glava vintermatter eller lignende.

Kostnadsestimat: 50 000 - 100 000

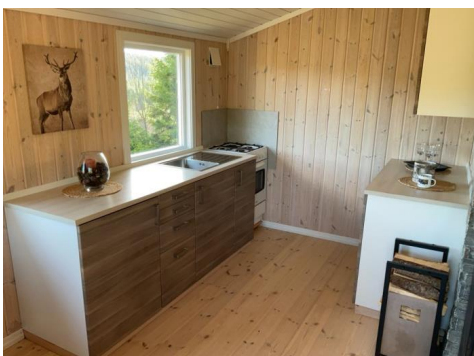
! TG 1 Overflater og innredning

Kjøkkeninnredning består av: Benkeskap og overskap med folierte skrog og slette fronter.

Laminat benkeplate med nedfelt oppvaskkum av metall.

Nyere innredningen av normalt god standard.

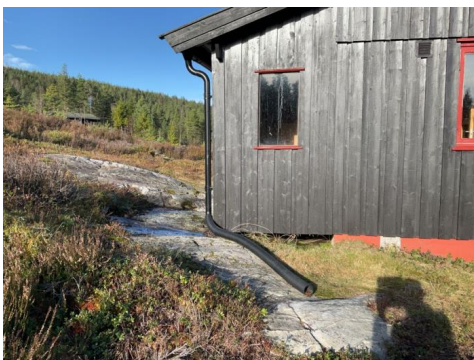
! TG 3 Terrengforhold

Tomten er skrånende ned mot øst.

- Terrenget faller inn mot bygningen og det er maksimale forhold for vann inn mot muren.

- Det bør foretas terrengjusteringer.

Punktet må sees i sammenheng med avvik beskrevet i punktet om krypkjeller og drenering.

Kostnadsestimat: 50 000 - 100 000
