# Tilstandsrapport

Hytte

Tyrihjellveien 450, 1960 LØKEN

Befaringsdato: 05.11.2025

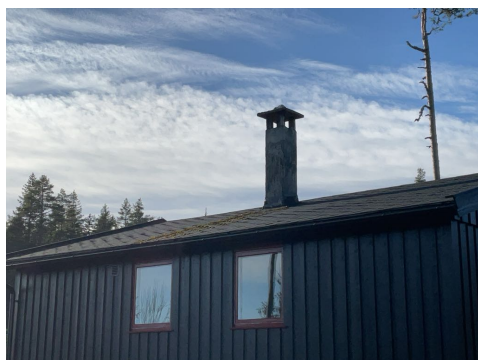
### ! TG 2 Takteking

- Taktekkingen har mose og slitasje på grunn av elde.

Det er mosegrodd takteking på østsiden.

- Lokal utbedring må utføres.

Taktekkingen bør vaskes.

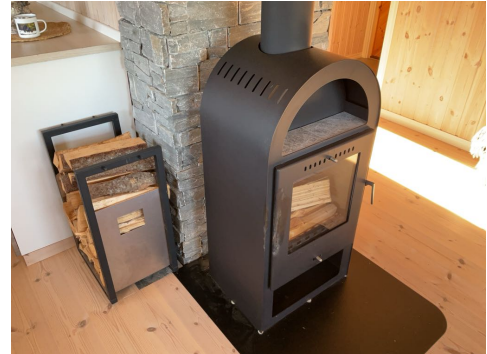
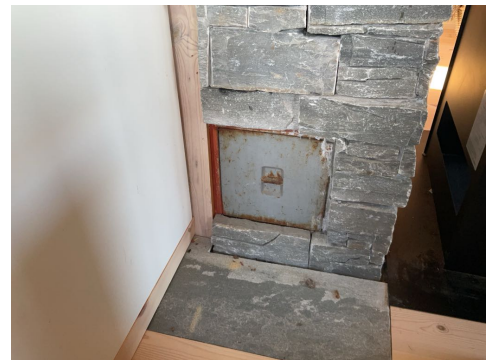
## ! TG 3 Pipe og ildsted

- Det er påvist brennbart materiale nærmere enn 300 mm fra sotluke/feieluke.

Sotluken lot seg ikke åpne på befaringsdagen.

- Det må foretas tiltak for å lukke avviket.

Tilstand på sotluke må undersøkes nærmere. Sotluke skal enkelt la seg åpne.

Det må lages større avstand til brennbart materiale eller det må gjøres kompensierende tiltak med sotlukestein eller tilsvarende.

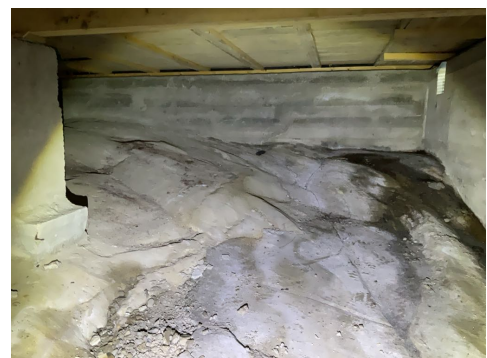
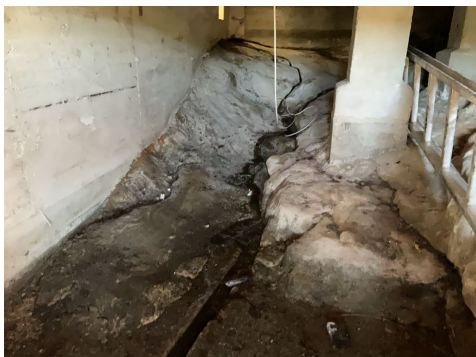
## ! TG 3 Kryp Kjeller

- Det er manglende fuktsperre på bakken.
- Det er påvist synlig vann i krypkjeller eller synlige tegn på innsig av vann i krypkjeller.

Overvann fra vestsiden av hytta trenger inn via mur i krypkjeller. Dette ledes igjen ut via drenerør på østsiden av krypkjelleren.

Høy luftfuktighet over tid kan føre til skader.

Det bør gjøres tiltak med utvendig drenering/terrengforhold for å hindre vanninntrengning i krypkjeller.

Det bør etableres fuktsperre og isolasjon mot grunn med Glava vintermatter eller lignende.

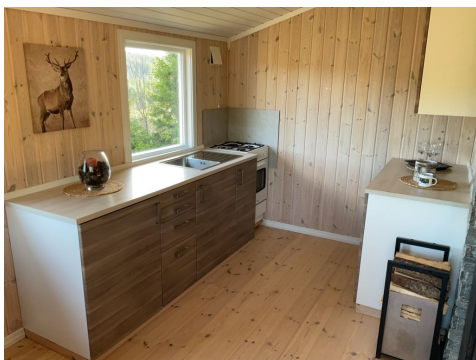
Nyere innredningen av normalt god standard.

Det er ikke vann i hytta.

Avløpet fra oppvaskkum går til grunn.

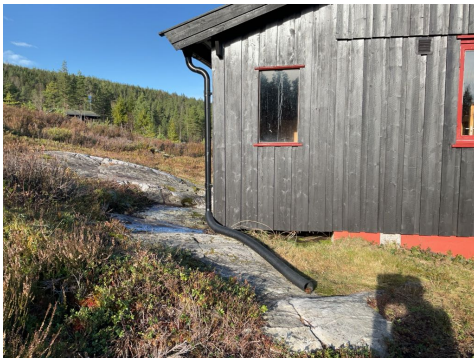
Punktet må sees i sammenheng med avvik beskrevet i punktet om krypkjeller og drenering.
