Bruråsbekklia 16

Tilstandsrapport

Eierskifte

Boligtype: Fritidsbolig

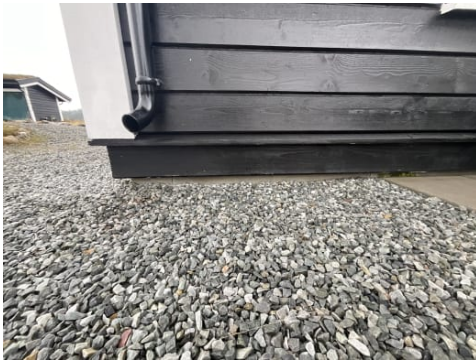
6.2 Grunnmur og fundament

Bare mindre deler av ringmurer er synlig for inspeksjon.

Visuell undersøkelse av grunnmur viser ingen tegn til sprekker eller skader på utsiden av plate på mark.

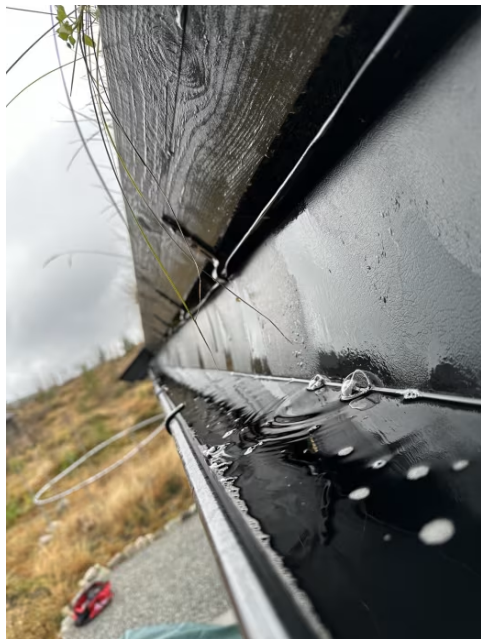
6.6 Renner og nedløp

Synlig tett takrenne ved platting. Takrenner må renses for å sikre god avrenning. Det registreres torv i takrenner.

Oppsummering av renner og nedløp	TG-2
Takrenner må renses. Jevnlig rengjøring av takrenner og nedløpsrør anbefales for å sikre god avrenning

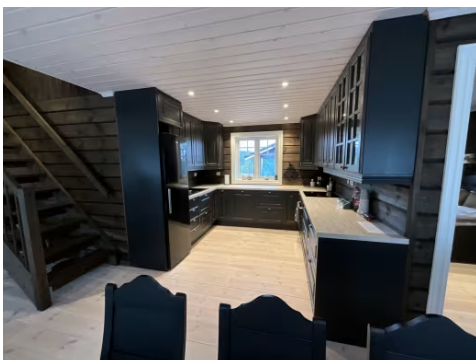
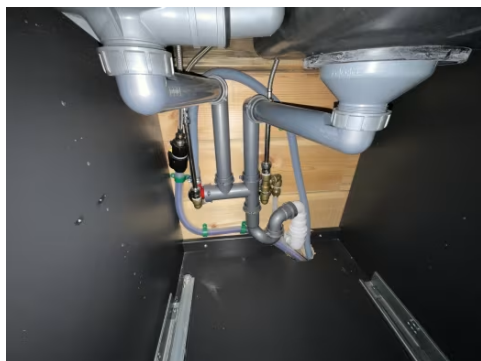
6.12 Kjøkken

Viser kjøkkeninnredning og hvitevarer.

Innredningen vurderes å være i funksjonell tilfredsstillende stand og ingen symptom på fukt eller skader ble påvist i utsatte soner.

Det er ikke påvist tegn på at det er montert lekkasjedeteksjon ved oppvaskmaskin/oppvaskkum, dette er et krav på kjøkkenet utifra alder.

Med tanke på sikkerhet anbefales det å ettermontere vannstoppeventil.

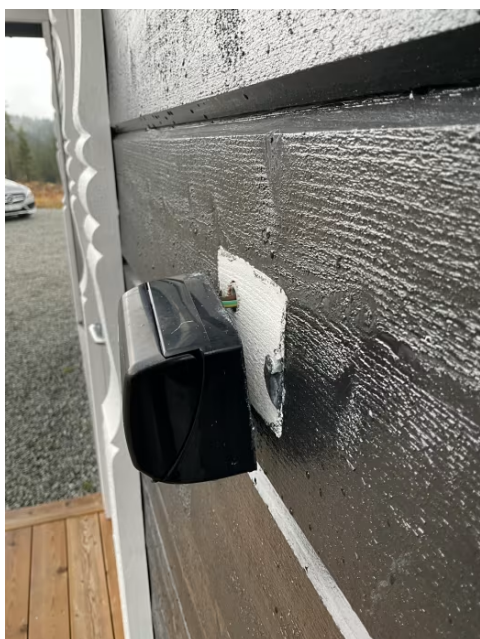
Viser løs utekontakt. Opplyst utbedret før salg.

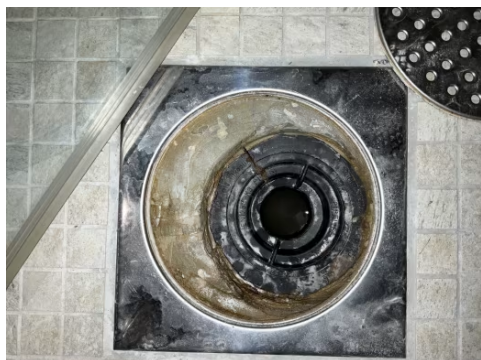
Viser sluk i dusjsonen. Klemring er ikke synlig.

Type sluk	Plast
Er det påvist avvik ved utførelsen av membran/tettesjikt/klemring rundt sluk?	Ja
Er det påvist tegn på utettheter f.eks. rundt rørføringer eller andre overganger?	Ja
Er det påvist feil utførelse, feil materialvalg, eller skader i tettesjikt med fare for fuktskade?	Ja
Har membran/tettesjikt nådd en alder som gir økt risiko for skader eller følgeskader?	Nei

Løsningen/utførelsen rundt rørgjennomføringer gir fare for fukt inn i konstruksjoner. Lokal utbedring må vurderes.

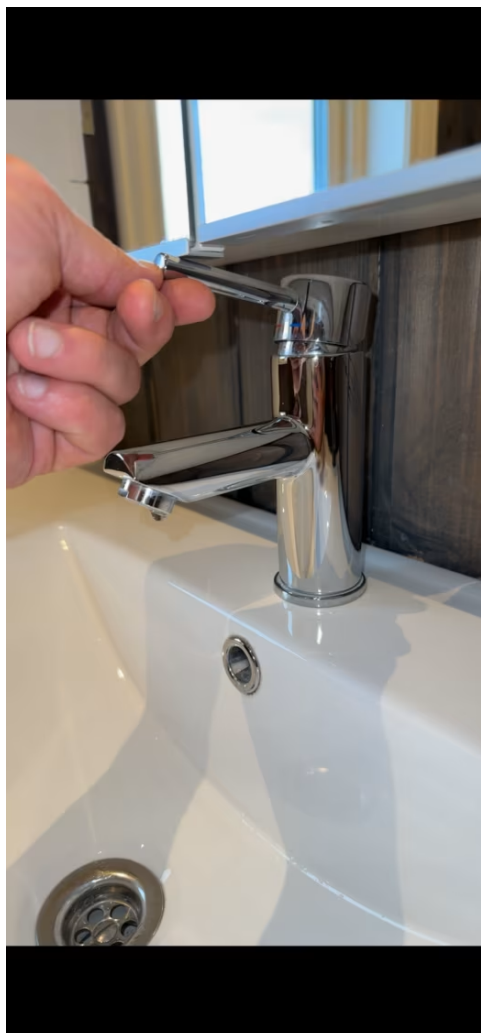
Kranen kan ikke åpnes i full stilling pga at skap er montert for tett. Gjelder begge våtrom.

Justeringsbehov må påregnes om kranen skal fungere optimalt.

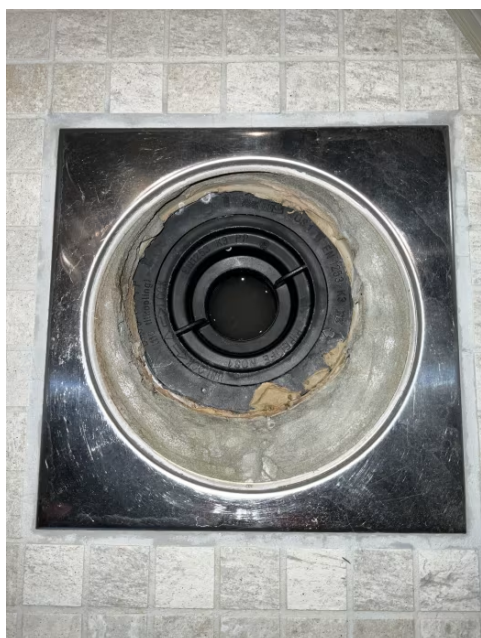
Viser sluk i dusjsone. Klemring er ikke synlig for inspeksjon.

Er det påvist avvik ved utførelsen av membran/tettesjikt/klemring rundt sluk? Ja

Er det påvist feil utførelse, feil materialvalg, eller skader i tettesjikt med fare for fuktskade? Ja

Anbefaler ytterligere undersøkelser av utførelsen ved sluk.

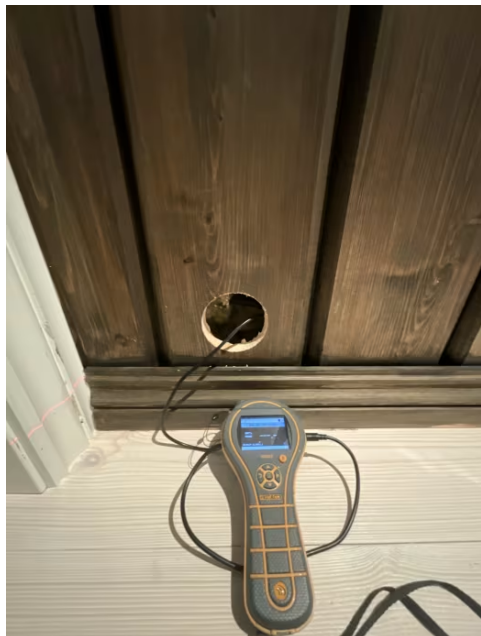
Det er foretatt hulltaking med 73 mm hullbor fra tilstøtende rom (gang). Undersøkelsen viser ingen tegn til skader eller fukt i konstruksjonen.

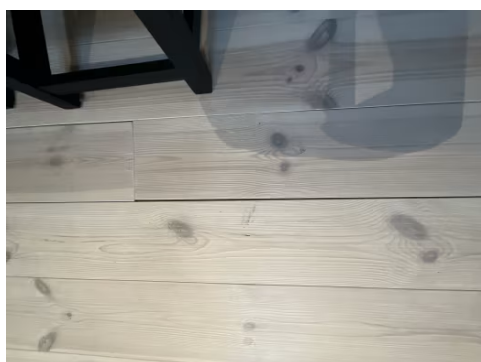
6.22 Øvrig: Innvendige overflater

Det registreres stedvis glipper i skjøter ved gulv.

Det registreres sprekker i skjøter ved tregulv. Det registreres stedvis knirk i gulv.

Boligen er besiktet møblert, alle flater var ikke tilgjengelige. Anbefaler ytterligere undersøkelser.
