# Tilstandsrapport

Boligbygg med flere boenheter

Storgata 10, 3660 RJUKAN

Befaringsdato: 15.10.2024

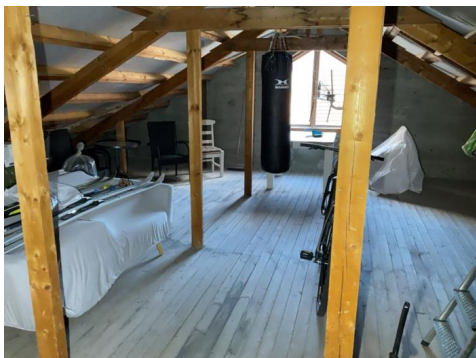
## ! TG 2 Andre innvendige forhold

Uinnredet loft.

Loft er ikke innredet. Det fungerer som bod.

Bilde av uinnredet loft.

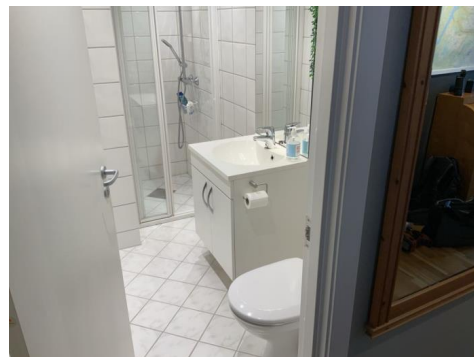
Aktuell byggeforskrift er tekniske forskrifter i perioden 1997-2010.  
Dokumentasjon: Ingen dokumentasjon.

Bad.

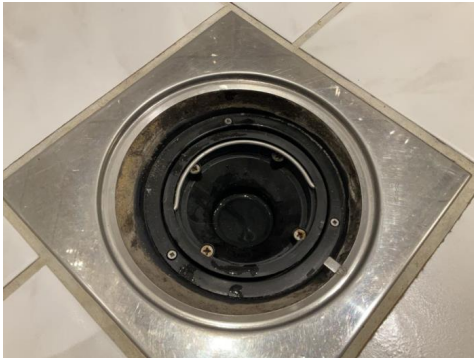
## ! TG 2 Sluk, membran og tettesjikt

Det er plastsluk og ukjent tettesjikt/membran.

- Mer enn halvparten av forventet brukstid er passert på membranløsningen.

Sluk i dusjsone.

- Overvåk tilstanden jevnlig. For å få tilstandsgrad 0 eller 1 må tettesjiktet skiftes ut, men tidspunktet for når dette er nødvendig er vanskelig å si noe om.

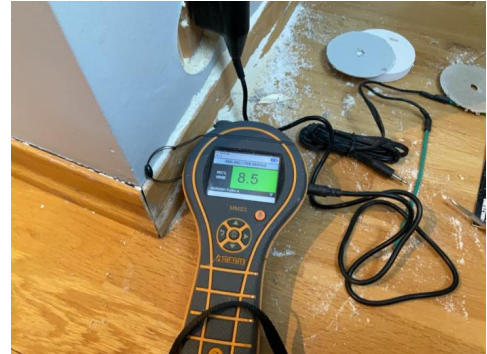
Hulltaking er foretatt uten å påvise unormale forhold. Fuktkvotemåling (vekt%) i konstruksjonen ble målt til 8,5%. Hulltaking er foretatt ved/i kjøkken mot dusjsone.

Fuktmåling i konstruksjon mot dusjsone.

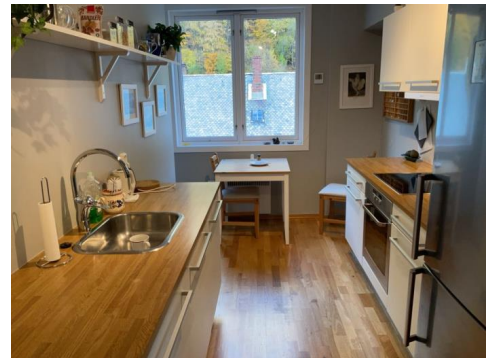
Kjøkkenet har innredning med glatte fronter. Benkeplaten er av laminat. Det er oppvaskmaskin, platetopp og stekeovn.

Kjøkkeninnredning.
