Tilstandsrapport

Boligbygg med flere boenheter

Eivind Torps veg 4 A, 2408 ELVERUM

Befaringsdato: 03.01.2025

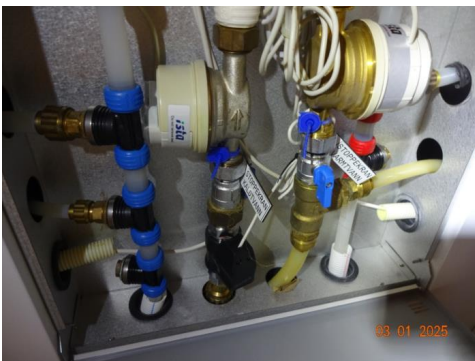
TG 1 Vannledninger

Stoppekraner plassert i himling over bad.
Rør i rør vannledninger
Koblingskap for vannrør i himling over bad.

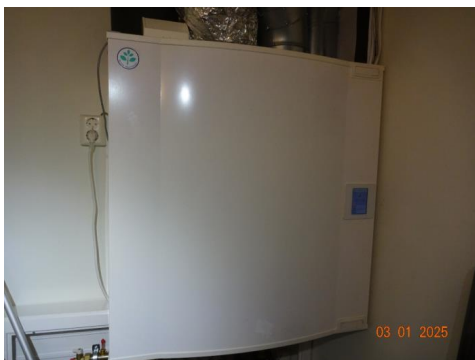
TG 1 Ventilasjon

Balansert ventilasjon med varmegjenvinner.

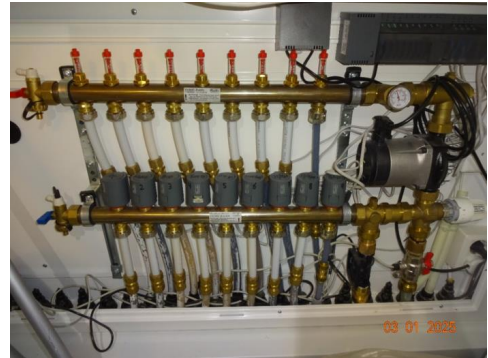
TG 1 Vannbåren varme

Fordeleerstokk til vannbåren gulvvarme montert i skap på teknisk rom.
