# Tilstandsrapport

Boligbygg med flere boenheter

Eivind Torps veg 4 A, 2408 ELVERUM

Rapportdato: 19.01.2026

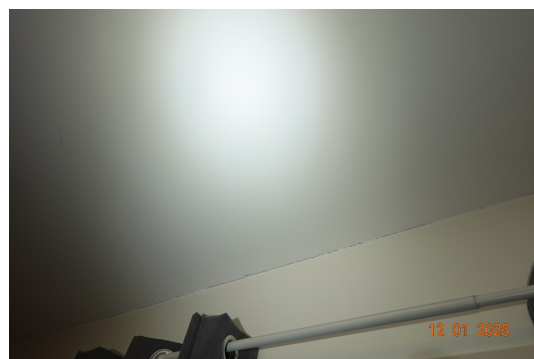
### ! TG 2 Overflater - 2

- Det er påvist andre avvik:
- Stedvis oppsprekking i overgang hjørne/vegg/himling.

- Det må foretas tiltak for å lukke avviket.
