# Tilstandsrapport

Boligbygg med flere boenheter

Frankendalsveien 89, 3274 LARVIK

Befaringsdato: 12.02.2026

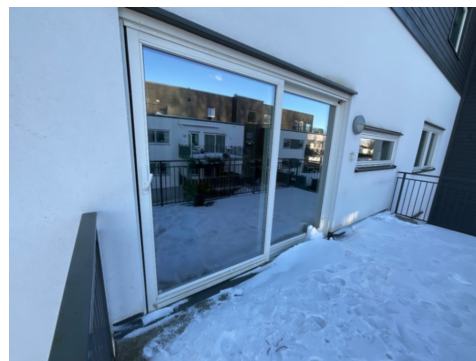
Balkongdør

- Karmene i dører er værslitte utvendig og det er sprekker i treverket.

Tilstandsgrad to er gitt fordi malingen utvendig er slitt og trenger vedlikehold.

Økt risiko for fuktopptak og råte i treverket.

Pusse og male karmene med egnet utendørs trebehandling.

Utbedre eller skifte ut skadde og sprukne partier av treverket.

Kontrollere tetting og beslag rundt dørkarmene.

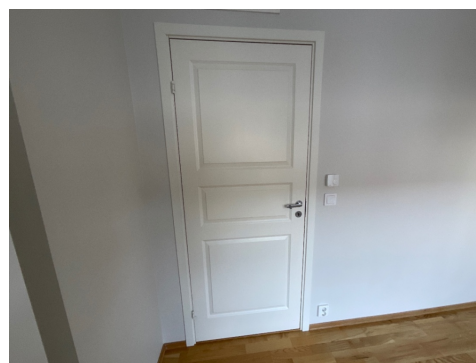
Soveromsdør

Jeg minner om at soveromsdøren fra entreen og baderdøren har bruksslitasje på karm og listverk.

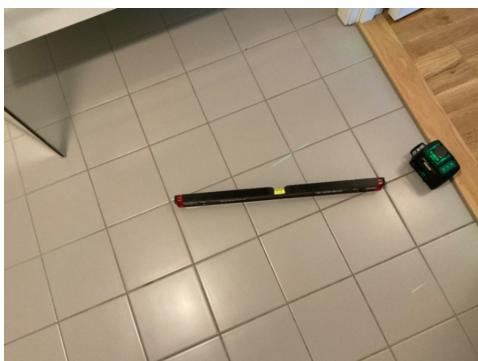
- Det er mulighet for at det kan forekomme vannlekkasje på våtrommet hvor vann ikke vil gå til sluk.
- Det er påvist at høydeforskjell fra topp slukrist til gulv/synlig topp membran ved dørterskel er mindre enn 25 mm.
- Det er påvist avvik i fallforhold til sluk i forhold til krav i forskrift på byggetidspunktet.

- Til tross for avviket i fall/høydeforskjell til sluk, vil gulvet fortsatt kunne lede vann mot sluket, men med redusert effektivitet. Dette kan potensielt øke risikoen for vannansamling i enkelte områder av badet. Baderommet er fungerende, men tilfredsstillende ikke dagens krav til nødvendig fall eller oppkant på membran mot dørterskel.

Tilnærmet flatt baderomsgulv

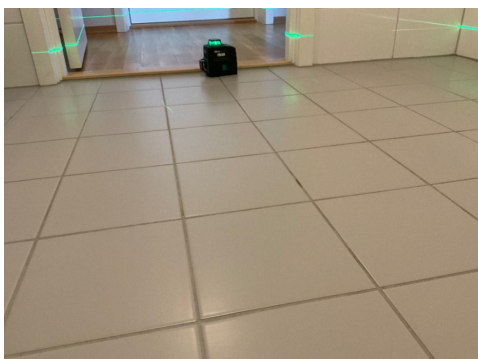
En mulig vannlekkasje fra utstyr i rommet vil kunne renne til gangen, fordi døråpningene er uten membranoppkant, oppkanten må være minst 15 mm over det ferdige gulvet, eller gulvet ha 1:100 fall til sluk og 25 mm fra slukrist til topp membran ved dørterskel.

Fuget dørterskel

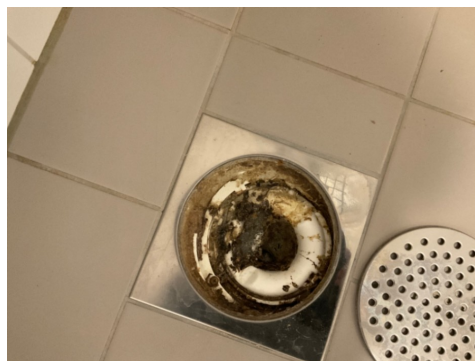
Baderommet er fungerende, men tilfredsstillende ikke dagens krav til dokumentasjon og oppkant på membran mot dørterskel.

Membranoppkant må være minst 15 mm over det ferdige gulvet, eller gulvet ha 1:100 fall til sluk og 25 mm fra slukrist til topp membran ved dørterskel.

Sluk baderom

Det anbefales jevnlig kontroll for tegn til fukt eller lekkasje.

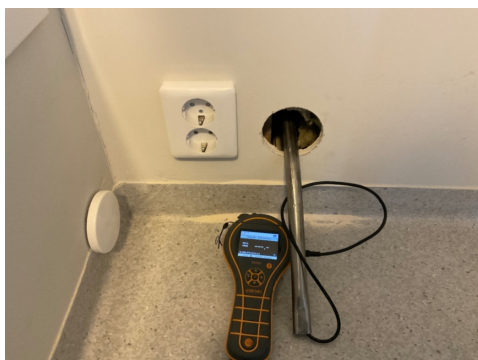
Jeg har foretatt hulltaking i boden, i tilleggende konstruksjon, uten å påvise fukt inne i konstruksjonen.

Hulltaking i bod mot dusjnasje 12.02.2026

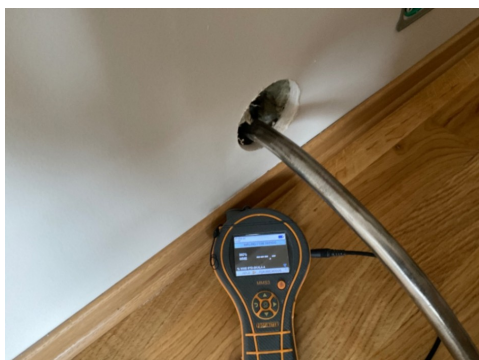
Jeg har foretatt hulltaking i soverommet, i tilliggende konstruksjon uten å påviste fukt inne i konstruksjonen.

Fukt måling i soveromsvegg 12. februar 2026.

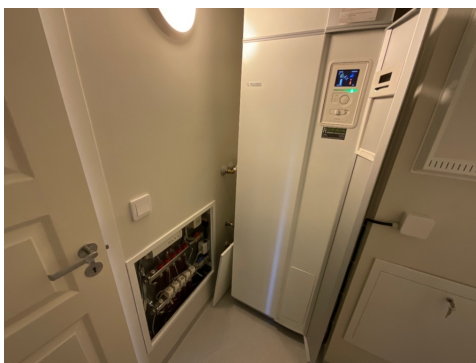
Det foreligger ingen nærmere opplysninger om NIBE-aggregatet. Det anbefales at ny eier setter seg inn i anleggets funksjon, bruk og vedlikehold.

Avtrekksvarmepumpe og gulvvarmeskap
