# Tilstandsrapport

Gautestadvegen 1499, 4735 EVJE

**Befaringsdato:** 27.03.2025

## GAUTESTAD FJELLSTUE

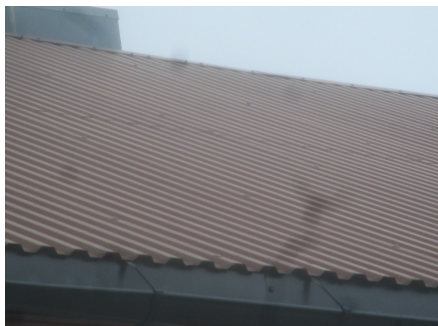
Deler av tekking over eldre del.

- Overvåk tilstanden jevnlig. For å få tilstandsgrad 0 eller 1 må tekkingen skiftes ut, men tidspunktet for når dette er nødvendig er vanskelig å si noe om.

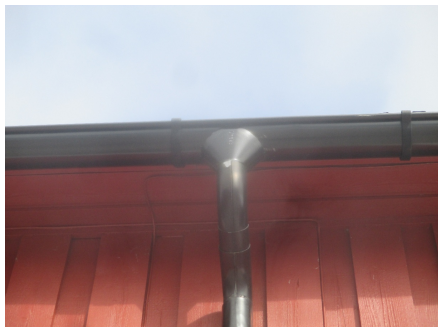
- Det mangler snøfangere på hele eller deler av taket, men det var ikke krav om dette på byggemeldingstidspunktet.
- Det er avvik:

Deler av takrenner.

Anbefaler at takrenner blir montert på hele bygningen for å unngå ekstra fuktbelastning på fasader.

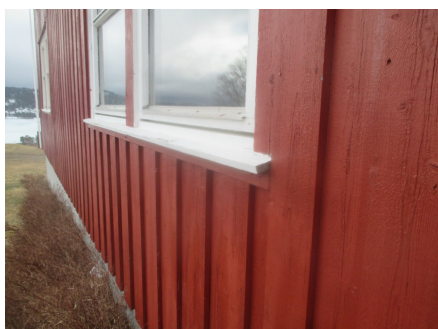
Deler av kledningen med tilhørende belistninger

Musetetting bør etableres. Ellers må normalt vedlikehold beregnes på kledningen med enkelte utskiftninger på noe sikt på grunn av normal slitasje og elde.

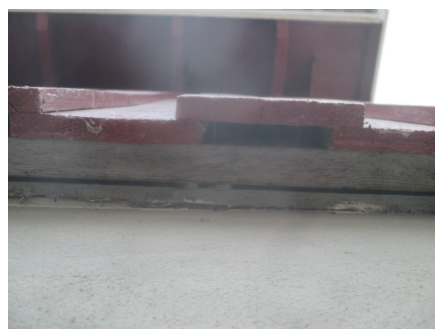
Ingen synlig musesikkring i mot grunnmur

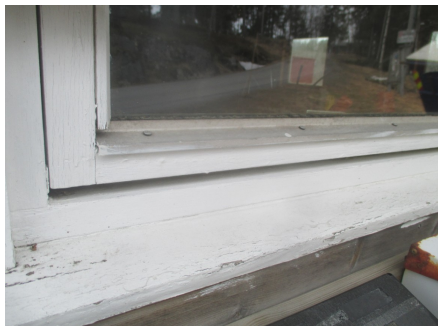
- Karmene i vinduer er slitte og det er sprekker i treverket.

Noe slitasje på utvendig karm og ramme.

En del vedlikehold må beregnes på noe eldre vinduer med enkelte utskiftninger på noe sikt på grunn av slitasje og elde.

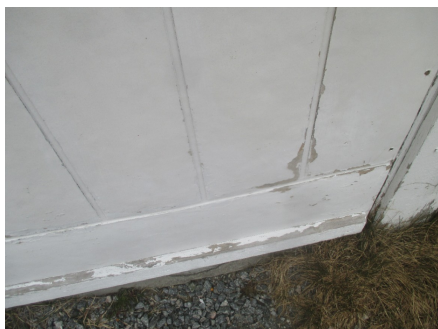
- Karmene i dører er værslitte utvendig og det er sprekker i treverket.

Disse dører har en del slitasje/skader på utvendig brystning.

Utvendig svelling på ene ytterdøren.

- Det må påregnes noe vedlikehold og at enkelte dører må skiftes ut.

En del vedlikehold må beregnes og utskiftninger på noe sikt må beregnes.

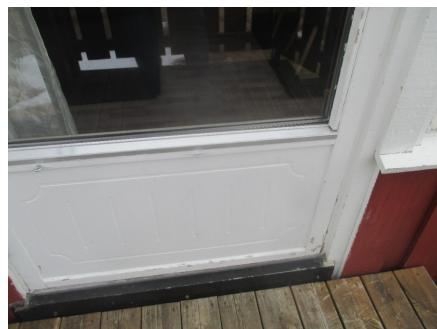
Slitt balkongdør i stue.

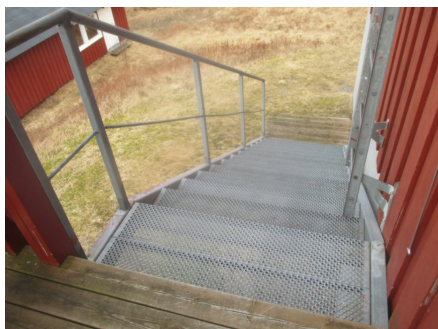
Deler av utvendig ståltrapp.

Bør lagres mindre åpninger i rekkverk med tanke på sikkerhet. (Er også en rømningsvei)

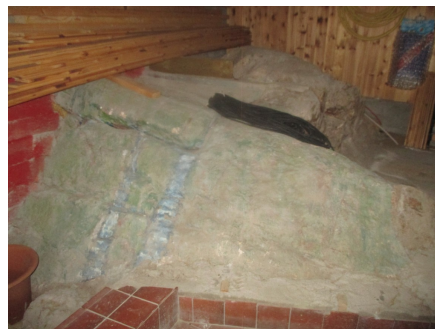
Noe mindre fuktvandring ble registrert ved søk i nedre del av grunnmur og direkte på støpte gulv med en fuktighetsindikator på versted og pumperom. Dette har sammenheng med noe oppsug av jordfuktighet og at det kommer skråfjell inn i rommet som gjør at noe innsig av fuktighet må forventes til tider.

Deler av fjell kommer inn i pumperom.

Det er viktig at ikke grunnmur blir foret ut og lukket inne. Ellers fungerer disse to rom med dagens bruk som en grovkjeller.

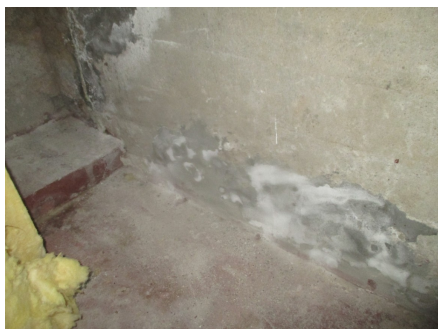
Noe salutslag og fuktvandring på verksted/lagerrom.

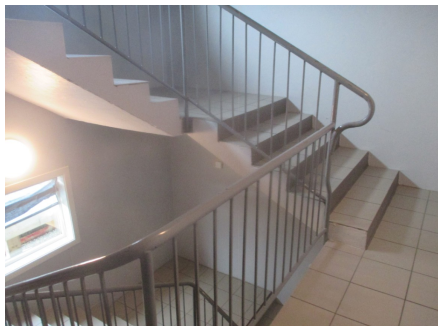
- Det mangler håndløper på vegg i trappeløpet.
- Det er avvik:

Deler av trapperommet

Utskiftning av disse må vurderes.

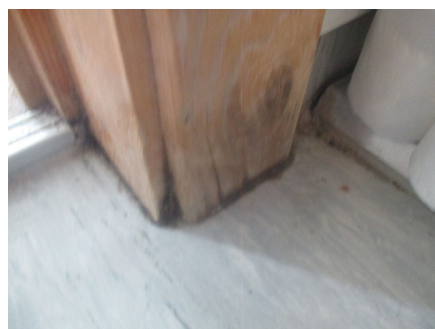
- Det er tegn på fuktskader nederst på våtromsplater.
- Det er avvik:

Noe svelling i plateskjøt i dusjnisje og har vært noe oppsug av fuktighet i treverk ved dør.

Oppsug av fuktighet

- Tiltak:
- Det må foretas utbedring av skadede plater.

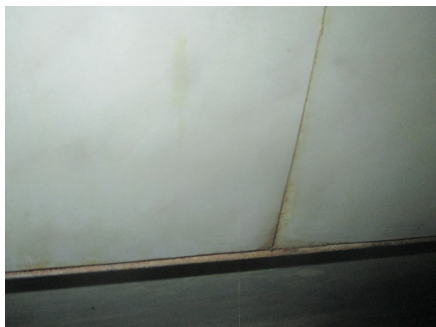
- Det er tegn på fuktskader nederst på våtromsplater.

Våtromsplater har swellet.

- Det må foretas utbedring av skadede plater.

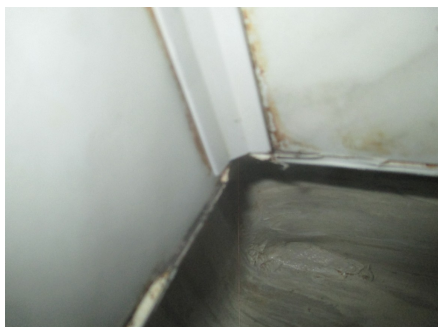
- Det er tegn på fuktskader nederst på våtromsplater.

Skader og svelling på våtromsplater i dusjnise.

Skader på våtromsplater i dusjnise

- Det må foretas utbedring av skadede plater.

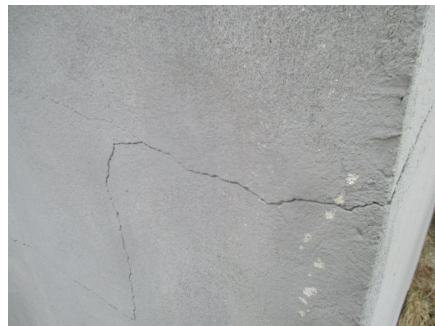
- Grunnmuren har sprekkdannelser.

Har vært noe bevegelser under ene ytterhjørne en gang i tiden som har resultert i en sprekke mellom murblokker.

Noen sprekker på ene ytterhjørne av tilbygget del.
