# Tilstandsrapport

Selveierleilighet (i lavblokk)

Harald Sæveruds veg 14 , 5237 RÅDAL

Befaringsdato: 17.03.2026

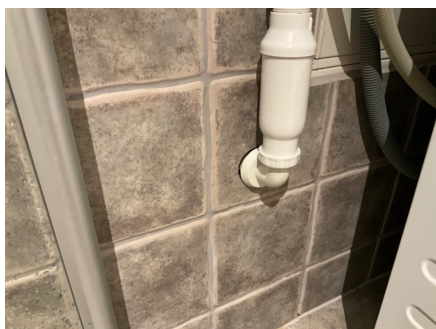
#### TG 2 Overflater vegger og himling

- Det er påvist andre avvik:
- Gjennomføring og fordelerskap i dusjsonen (våtsonen).

- Andre tiltak:
- Det vurderes ikke for å være behov for tiltak per i dag såfremt det benyttes dusjdører.

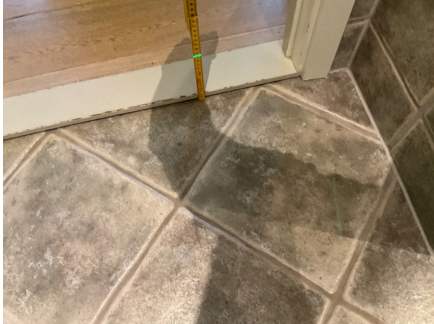
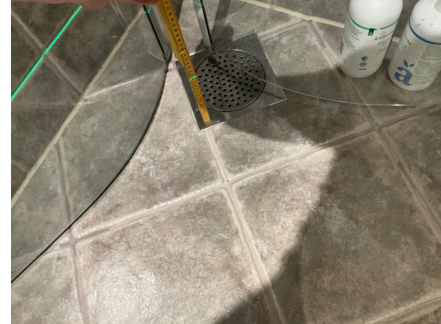
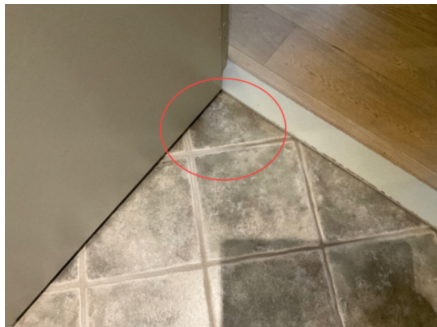
#### TG 2 Overflater Gulv

Det ble målt 15 mm nivåforskjell fra topp slukrist til topp flis ved dørterskel. Ved enkel funksjonstest rant vann til sluk.

- Det er påvist at høydeforskjell fra topp slukrist til gulv/synlig topp membran ved dørterskel er mindre enn 25 mm.
- Det er registrert bom i enkelte fliser, som betyr at flisene har sluppet fra underlaget/limet.

- Det vurderes ikke for å være behov for tiltak, men en må være oppmerksom på noe økt risiko for at evt. lekkasjevann kan renne ut i tilliggende rom. Vær oppmerksom ved bruk.
- Tiltak vurderes som ikke nødvendig i dag, men man må være oppmerksom på at fliser med bom kan løsne og på sikt medføre mekanisk skade eller lekkasje i bakenforliggende membran.

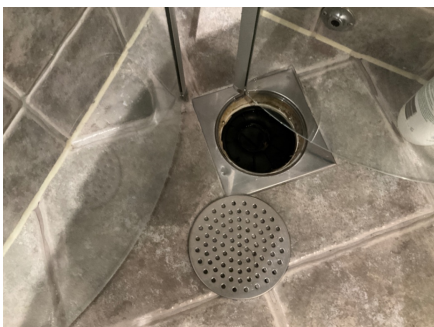
Mer enn halvparten av forventet brukstid er passert på membranløsningen.

### Sluk, membran og tettesjikt

Plastsluk med vannlås. Synlig klemring i sluk. Smøremembran.

- Overvåk tilstanden jevnlig. For å få tilstandsgrad 0 eller 1 må tettesjiktet skiftes ut, men tidspunktet for når dette er nødvendig er vanskelig å si noe om.
- Det anbefales å installere et dusjkabinett for å spare overflater for belastning med fritt vann, for noe lengre brukstid. Sluk bør kontrolleres jevnlig. For å oppnå bedre tilstandsgrad (TG 0/TG 1) må det påregnes oppgradering. Eldre membraner svekkes naturlig over tid, noe som kan medføre redusert tettefunksjon og øke risikoen for utettheter og fuktskader på sikt.

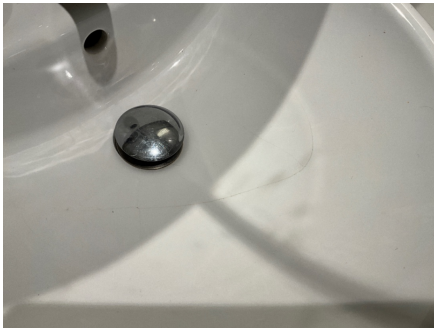
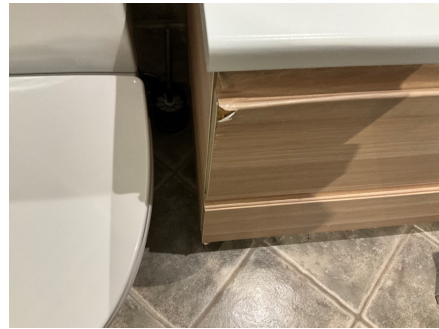
### TG 2 Sanitærutstyr og innredning

- Det er påvist andre avvik:
- Sprekk i servant.
- Avflassing på fronter.

- Andre tiltak:
- Servant og fronter bør skiftes.
