Tilstandsrapport

Selveierleilighet (i lavblokk)

Harald Sæveruds veg 14 , 5237 RÅDAL

Oppdragsnr.: 20932-3268

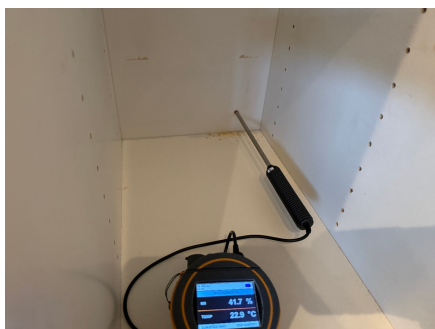
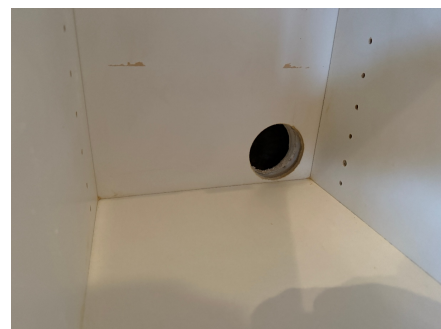
TG 0 Tilliggende konstruksjoner våtrom

Det ble foretatt hulltaking fra tilliggende rom mot dusjsone, uten å avdekke unormale fuktforhold.

Relativ luftfuktighet ble målt med probe. Den viste relativ luftfuktighet på 41,7% ved en temperatur på 22,9 grader.
