# Tilstandsrapport

Boligbygg med flere boenheter

Kleppelundvegen 5, 4350 KLEPPE

Befaringsdato: 06.10.2025

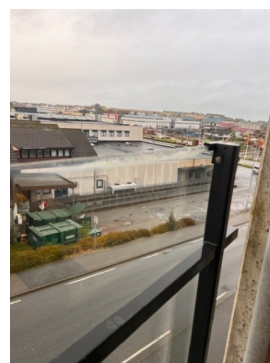
Det ble observert fuktskade/delaminering mellom laminatlagene i det laminerte glasset på øvre del av rekkverket. Skaden viser seg som misfarging, melkehvit utfelling og redusert gjennomsiktighet mellom glasslagene. Dette indikerer at fukt har trengt inn i lamineringssjiktet.

Skaden påvirker ikke nødvendigvis bæreevnen umiddelbart, men reduserer estetisk kvalitet, og over tid kan forsegling og sikkerhetsfunksjon svekkes dersom fuktnntrengningen utvikler seg. Ved ytterligere delaminering kan glassplaten miste deler av sin stabilitet og sikkerhetsfunksjon (risiko for skarpe kanter eller nedsatt styrke ved brudd).

Fuktskade i glass

Skadede glassfelt bør skiftes ut for å hindre videre delaminering og sikre at rekkverket beholder nødvendig sikkerhet og estetikk.

Ved utskifting bør det vurderes å bruke glass med forbedret kantforsegling eller overdekning/beskyttelsesprofil på glasskantene for å redusere vannpåvirkning.

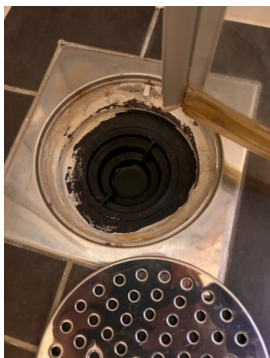
Det er plastsluk og smøremembran med ukjent utførelse. Overflater og tettesjikt vurderes å være i god stand i forhold til alder.

Sluk

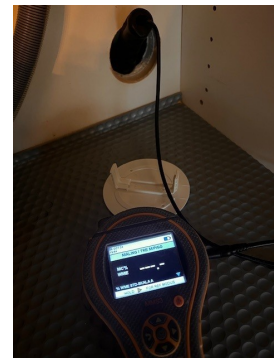
Hulltaking er foretatt uten å påvise unormale forhold. Hulltaking er foretatt ved/i fra kjøkken side. Fuktkvotemåling (vekt%) i konstruksjonen ble målt til 0.

Fuktmåling i vegg mot våtrom.

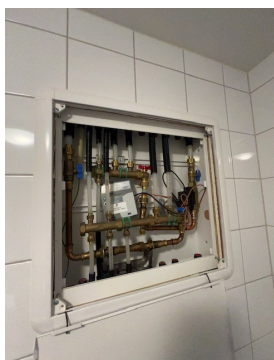
Innvendige vannledninger er av plast (rør i rør). Det er besiktiget i rørskap.

Fordlerskap for vannrør

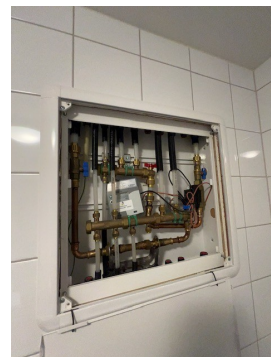
Fordlerskap for vannrør

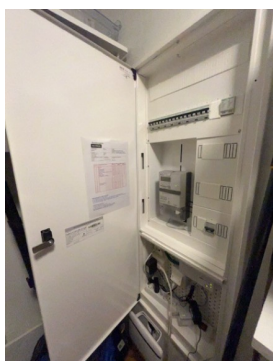
El skap
