# Tronveien 4 2500 TYNSET

## Tilstandsrapport Eierskifte

Boligtype: Enebolig

Byggeår: 1976

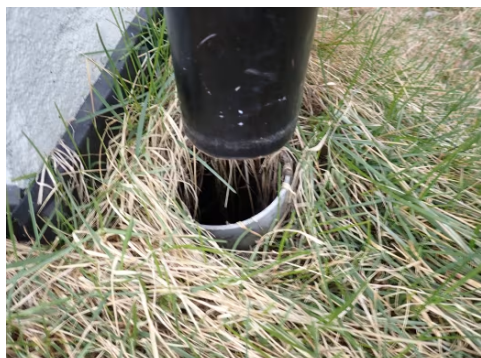
| <p>Terrengtet rundt boligen er av naturtomt og pukk/singel. Det er til dels flatt terreng, og til dels terrengfall bort fra grunnmur. Takvann føres til rørsystem under bakken.</p> <p>-Det er noe saltutslag på åpne murer fra før drenering ble oppgradert. Fuktmålinger på vegger, samt ved hulltaking i påforet vegg viser ikke noe vesentlig fuktinnhold. Dagens drenering vurderes dermed å fungere tilfredsstillende.</p> <p>-Det er delvis flatt terreng rundt boligen. Dette kan øke fuktbelastningen på drenering/grunnmur, og/eller at overflatevann ikke ledes tilfredsstillende ut fra grunnmur. Ingen tegn til dette i dag, men det gjøres oppmerksom på forholdet.</p> <p>-Taknedløpene er ikke tilstrekkelig ført ned i rør som fører under bakken. Dette kan medføre at vannet går ut på terrenget ved hjørner, og kan føre til økt fuktbelastning på drenering.</p> <p>TG 2 på grunn av flatt terreng, og taknedløp som ikke er ført tilstrekkelig sammen med rør under bakken.</p> | |

| -Det er foretatt hulltaking i nedre del av vegg i hobbyrom. Ved fuktmåling i forbindelse med hulltaking, måles det et tørt nivå i treverket.<br>-Det blir påvist noen mindre utslag på fukt i gulv, men dette er ikke av skadelig art. Slik fukt er ikke uvanlig for for boligen fra denne tidsperioden, da kjellergulv og fundamenter ligger etablert uten spesiell fuktsikring mot grunnmasser.<br>-Noe saltutslag på åpne murer, som vurderes å komme fra før drenering ble oppgradert.<br><br>TG 2 på grunn av litt fukt i gulvene. | |

| <p>-I dag er det ikke registrert noen vesentlig fukt i kjeller, og det vurderes at selv om terrenget er flatt, så er det ikke behov for umiddelbare tiltak. Terrengjustering kan likevel vurderes for å lede eventuelt overflatevann tilstrekkelig bort fra bygningen, om det skulle være et problem med stående vann mot grunnmur. For å lukke avviket må det være godt fall ut rundt hele bygningen.</p> <p>-Det anbefales at taknedløp og røroppstikk i bakken føres tilstrekkelig sammen, slik at takvannet ledes tilfredsstillende til rørsystemet.</p> | |

-Det er ikke behov for noen tiltak i dag. Bruk egnede materialer ved eventuell legging av nye gulv.

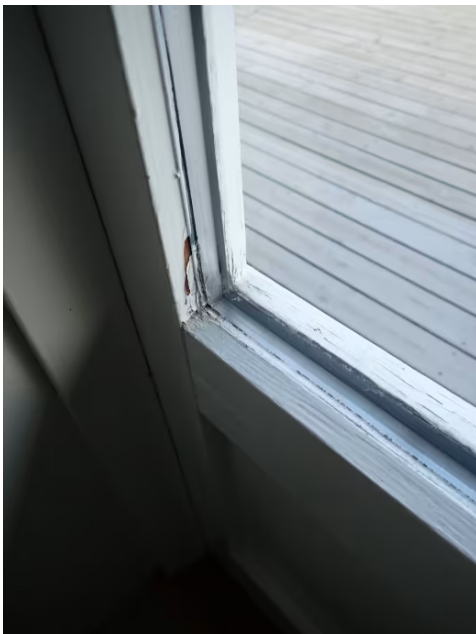
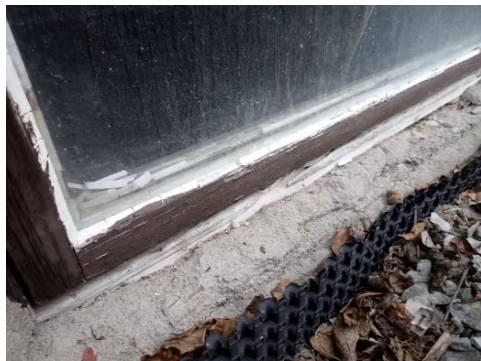
- Balkongdøren har utvendig værslitasje og sprekker i treverket utvendig, samt noe malingsavskalling mot glass innvendig. Døren er fra byggeåret og slik slitasje er derfor påregnelig.
- Isolerglasset i balkongdøren er eldre enn 30 år, og det er derfor økt risiko for punktering av glass.
- Eldre kjellervinduer har værslitasje og sprekker i treverket utvendig.

- Jevnlig vedlikehold av dør og vinduer er påregnelig som følge av alder og slitasje. Dette for å forlenge levetiden og unngå skader.
- Jevnlig kontroll av glass anbefales med tanke på økt risiko for punktering. Utskiftinger vurderes fortløpende om punktering skulle oppstå.

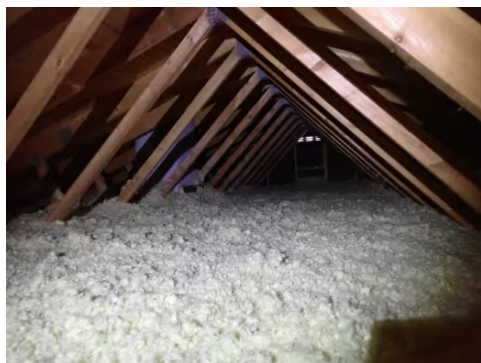
| -Kontrollen av loftet blir begrenset på grunn av blåseisolasjonen. Denne ligger løst over opprinnelig isolasjonslag, og vil dermed bli tråkket ned og får begrenset effekt om man går innover loftet i dag. Inspeksjonen er kun foretatt fra luken, og det er derfor lite grunnlag for å kontrollere ved gjennomføringer i taket. Det bemerkes at det også er litt vanskelig å kontrollere eventuell aktivitet fra skadedyr (mus o.l.).<br><br>Det er ikke konkludert med tilstandsgrad på grunn av begrenset kontroll. Fra luken er det ikke registrert noen umiddelbare tegn på avvik. | |

| -Det anbefales å eventuelt etablere en gangbru eller lignende slik at en kontroll kan utføres uten å trække ned isolasjonen. | |

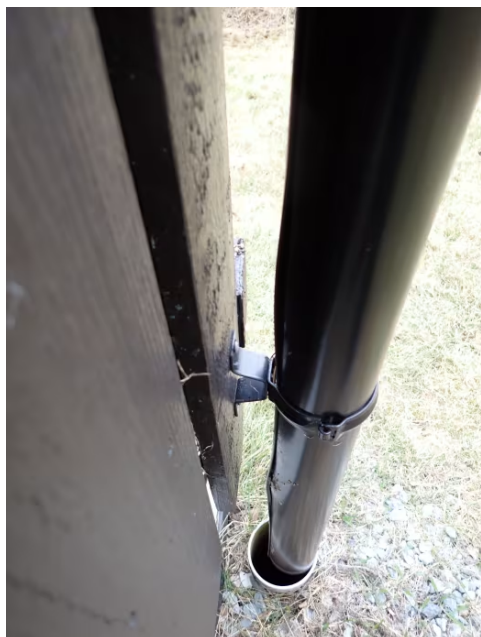
| -Det ble registrert deformasjon i 1 nedløpsrør, som er et symptom på frostspreng.<br><br>TG 2 som følge av dette. | |

-Nedløp/renner er ikke funksjonstestet av undertegnede. Nærmere undersøkelser anbefales, og ved utettheter bør utskiftinger foretas. Deler med deformasjon må utover dette skiftes for å lukke avvik. Slike avvik må sies å være normalt i Nord-Østerdalen, og er registrert forholdsvis ofte.

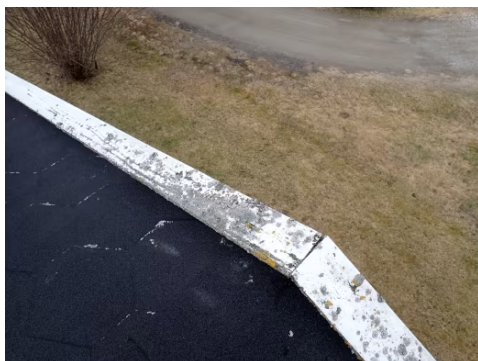
Slitasje i vannbord

-Det er observert rustdannelse på beslagene på taket.  
-Det er noe mosegroing på østsiden ut mot sørenden.  
-Vindskier og vannbord er til dels slitte/mosegrodd og det kan være noe råte i nedre del av noen vindskier.  
-Mer enn halvparten av forventet brukstid er passert på taktekingen.

- Rustdannelse forkorter levetiden på beslagene, og anbefales utbedret.
- Mose kan forkorte levetiden på tekkingen, og anbefales fjernet som et vedlikeholdstiltak.
- Det kan være behov for utbedring av vindskier og vannbord. Enten lokalt eller som utskifting av hele bord. Nærmere undersøkelser av omfang anbefales.
- Overvåk tilstanden jevnlig. For å få tilstandsgrad 0 eller 1 må tekkingen skiftes ut, men tidspunktet for når dette er nødvendig er vanskelig å si noe om.

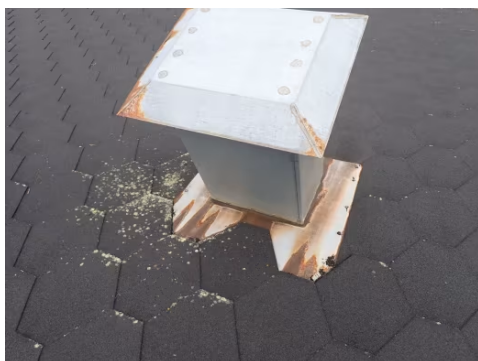
Rustdannelse i beslag

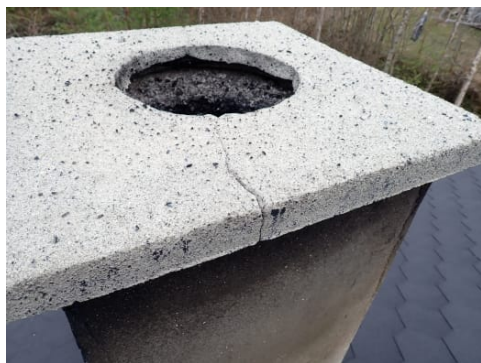
Sprekk i toppstein

- Det er noe avrenning av sotvann fra sotluke.
- I hobbyrom registreres det en lengre vertikal sprekk/riss på pipa. Noe usikkert om dette forplanter seg inn i selve pipemuren. Krakeleringen kan ligge i selve pussen på pipa, og er ikke unormalt å se over tid.
- Pipemur over tak har noe krakelering, og det er sprekk i toppsteinen.
- Pipebeslaget har litt rust.

- Det kan være hensiktsmessig å etablere pipehatt for å forminske muligheten for inndriv i pipa, med påfølgende avrenning fra sotluke.
- Risset i pipemuren i hobbyrom bør undersøkes nærmere.
- Det kan være hensiktsmessig å utbedre krakelering i pipemur over tak før det utvikler seg, samt å utbedre toppsteinen.
- Rustdannelse forkorter levetiden på beslaget, og anbefales utbedret.

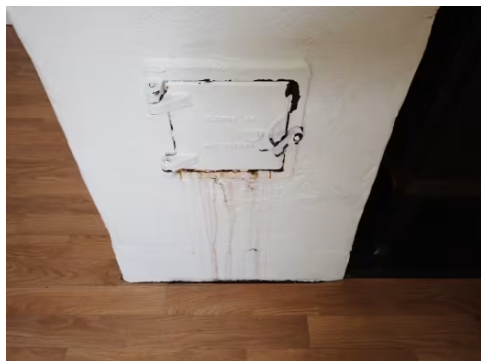
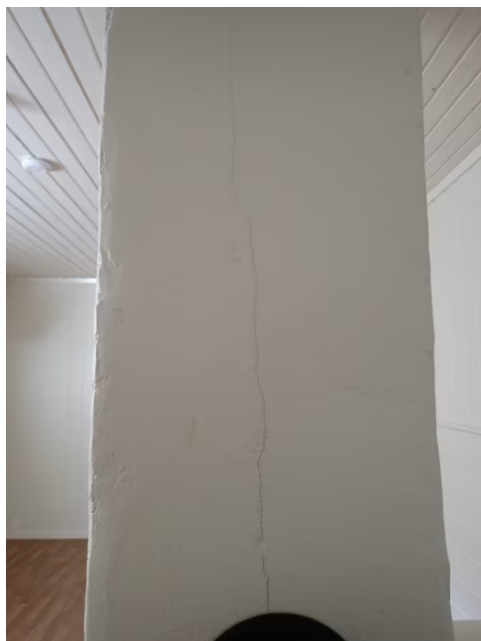
Riss/sprekk i pipe

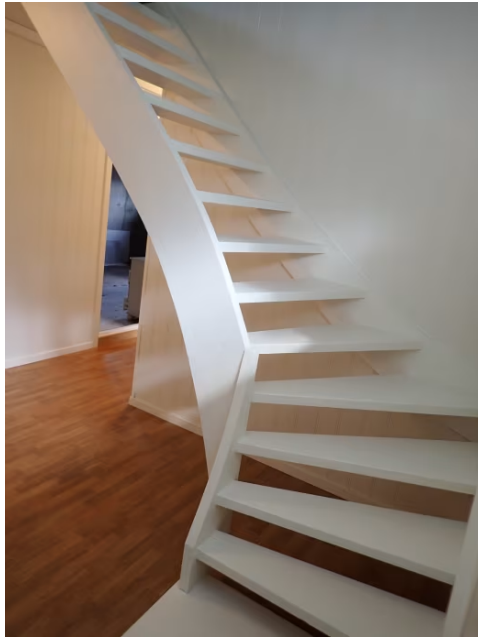
TG 3 på grunn av manglende rekkverk.  
TG 2 settes for resterende avvik.

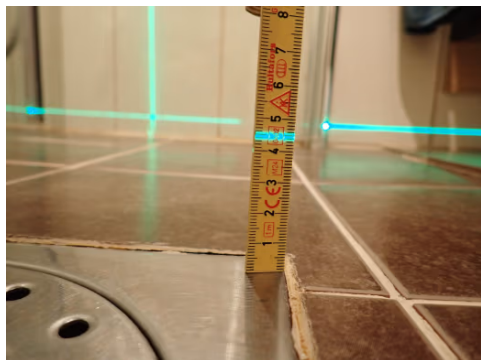
Fallforhold. Referansenivå laser på gulv ved dør = 4 cm.

- Gulvet er lagt flatt med nedsenket nisje og lokalt fallforhold. Fall til sluket er svakt iht. referansenivået, og vann kan derfor renne sakte unna. Fallet måles til ca. 5 mm. Noe vann er påvist å bli stående igjen på gulvet ved vanntest.
- Inn mot nedsenket nisje fra flatt gulv er det et lite motfall på ca. 5 mm, som kan gjøre at lekkasjevann utenfor dusjsonen ikke ledes tilfredsstillende mot sluket. Det bemerkes likevel at det er påvist tettesjikt med god høyde bak list under terskel på dør, slik at vannsikkerheten i rommet vurderes ivaretatt.
- Noen flisfuger på vegg i dusjsonen har litt krakelering (mindre riss) som ikke er uvanlig å se over tid.
- Det er registrert 1 sprukket flis øverst i hjørnet over klosettet av ukjent årsak.
- Enkelte fliser har hulrom under, men flisene sitter godt og det er ingen skader i fuger.

- Vær oppmerksom ved bruk. For å få tilstandsgrad 0 eller 1 må gulvet bygges om, for å få riktig fall til sluk. Det vil imidlertid sjelden være økonomisk rasjonelt som et enkeltstående tiltak. Ved en eventuell renovering, påse at våtrommet bygges med riktig fall til sluk. Et bad med manglende/reduert fall til sluk blir mindre funksjonelt og sikkert for brukeren. Dette kan medføre stående vann på gulvet, vann som ikke ledes effektivt til sluket og redusert sklisikkerhet på gulvet.
- Kontroller overflater jevnlig. Det er ikke registrert behov for tiltak med tanke på krakelering i fuger, sprekk i flis og hulrom under flis i dag, men dette kan endre seg over tid. For å lukke avvik må sprekker/krakelering utbedres.

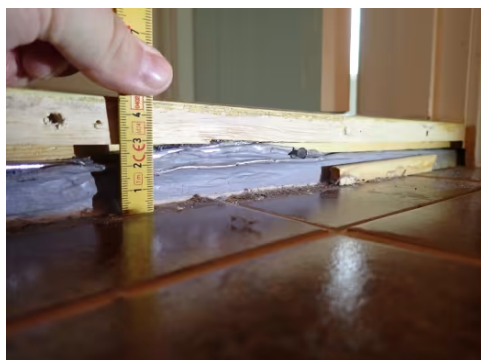
God høyde på membran under dørterskel.

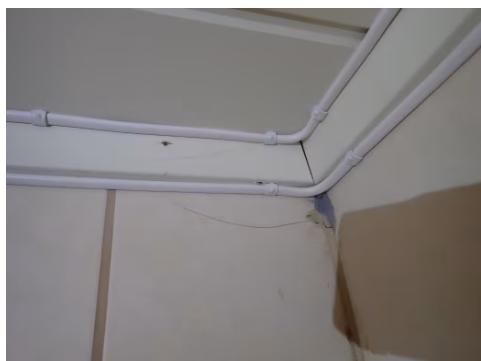
Sprekk i flis.

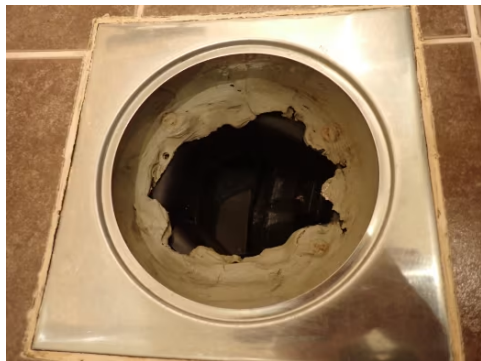
Utførelse av membran i sluk.

- Uten tilfredsstillende utførelse av membran under klemring er det vanskelig å sikre en vanntett overgang mellom smøremembranen og sluket. Dette øker risikoen for at vann kan sive ned langs sidene av sluket og forårsake fuktskader i gulvkonstruksjonen og omkringliggende område. Det er viktig å rengjøre sluket ofte for å sørge for god avrenning.
- Sørg for god tetting rundt rørføringer i gulv for bedre sikkerhet. Erfaringsmessig sett krymper silikonfugemasse over tid, og erstatter ikke en tett membran/mansjett.
- Overvåk tilstanden jevnlig. Eldre sluk av plast kan være utsatt for lekkasjer og særlig i overganger. Eventuelle lekkasjer kan medføre fuktskader på tiliggende konstruksjoner. For å få tilstandsgrad 0 eller 1 må slukløsningen skiftes ut og sannsynligvis må også membransjiktet skiftes/utbedres. Det er imidlertid vanskelig å si noe om tidspunktet for når dette er nødvendig.

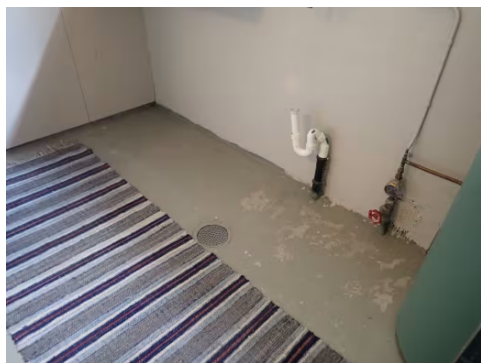
Oversiktsbilde

- Vaskerommet har ikke tilfredsstillende våtromsstandard, da det ikke er etablert tettesjikt.
- Ventilering forgår kun naturlig, og det er ingen tilluft til rommet. Dagens forskrifter stiller krav til mekanisk avtrekk i vaskerom.
- Fall til sluk vurderes derimot tilstrekkelig, slik at det blir god avrenning av eventuelt lekkasjevann. Skadepotensialet vurderes forminsket på grunn av plassering i kjelleretasjen.

-Det fordres forsiktig bruk og jevnlig kontroll av overflater slik rommet fremstår i dag. For tilfredsstillende bruk som vaskerom må det foretas oppgraderinger. Dette kan koste opp mot 150 000 avhengig av hva som ønskes.
