# Tilstandsrapport

Tomannsbolig

Bråtet 236 , 5154 BØNES

Befaringsdato: 12.12.2025

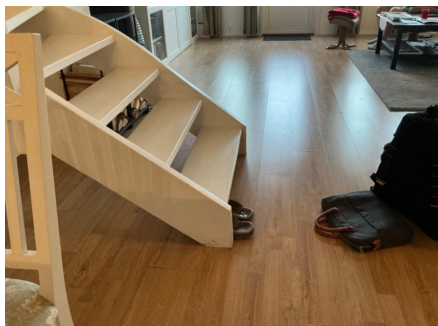
## ! TG 2 Etasjeskille/gulv mot grunn

Etasjeskiller er av trebjelkelag.  
Gulv mot grunn av betong.

- Målt høydeforskjell på mellom 10 - 20 mm innenfor en lengde på 2 meter. Tilstandsgrad 2 gis med bakgrunn i standardens krav til godkjente måleavvik.

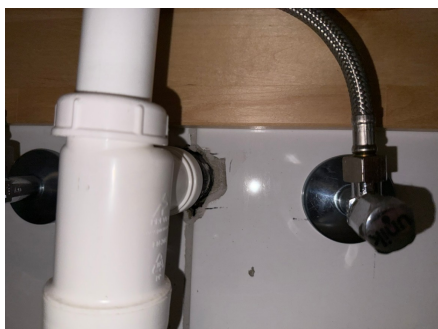
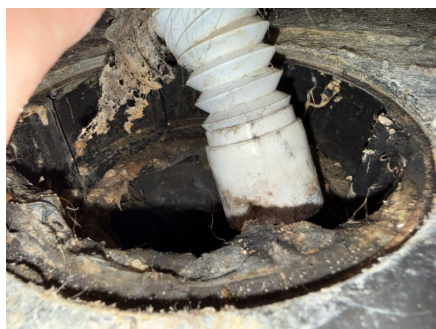
- Det er påvist mangelfull/feil utførelse rundt rørgjennomføringer e.l. som gir fare for fukt i konstruksjonen i våtsone.
- Mer enn halvparten av forventet brukstid er passert på membranløsningen.

- Konsekvensen er at det kan oppstå fuktskader i konstruksjonen bak overflatematerialet. Vann kan trenge inn gjennom utette rørgjennomføringer og forårsake fuktskader ved fukttilførsel gjennom enten bruksvann eller lekkasjevann.
- Overvåk tilstanden jevnlig. For å få tilstandsgrad 0 eller 1 må tettesjiktet skiftes ut, men tidspunktet for når dette er nødvendig er vanskelig å si noe om.
- Det er viktig å merke seg at levetiden til en membran varierer basert på kvalitet, installasjon og bruk. Eldre membraner kan bli sprø og sprekke opp, noe som fører til at de mister sin vanntettende funksjon. Dette kan resultere i vannlekkasjer gjennom vegger og gulv og fuktskader.
