Enebolig  
Sjoarevegen 19  
5430 Bremnes

**Boligens tekniske tilstand:**

**Utført av:**

Dato: 24/04/2025

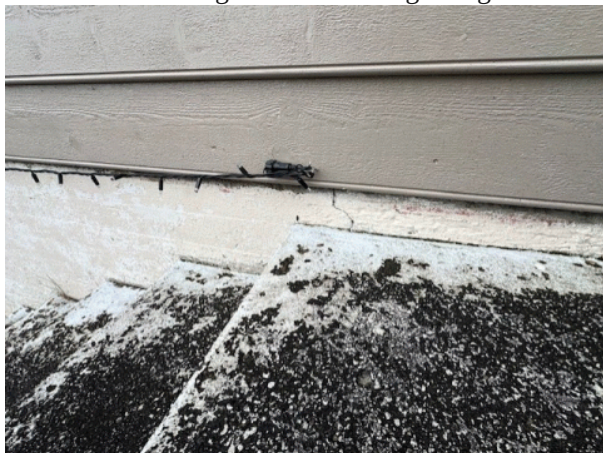
Det er påvist riss, sprekker eller skader på grunnmuren.

**Merknader:** Det er stedvis sprekker i utvendig puss på grunnmur.

Det er stedvis manglende fuktsikring mot grunnmur.

| TAKSTMANNENS VURDERING VED TG2: | |
|---|---|
| | TG2 settes grunnet stedvis sprekker og stedvis manglende fuktsikring mot grunnmur. |

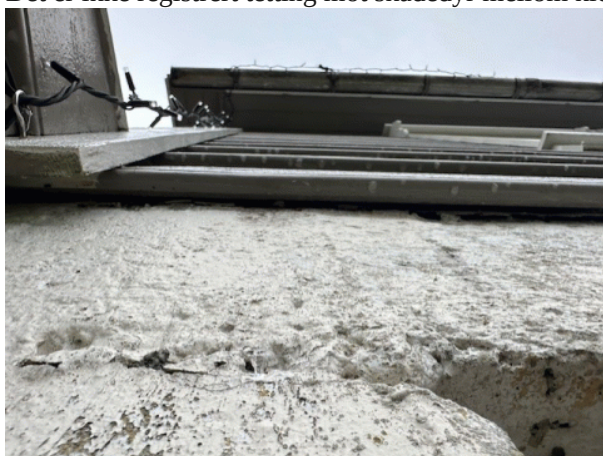
**Merknader:** Det er ikke tilstrekkelig lufting mellom kledning og veggkonstruksjonen.

Det er ikke registrert tetting mot skadedyr mellom kledning og veggkonstruksjonen.

| TAKSTMANNENS VURDERING VED TG2: | |
|---|---|
| | TG2 settes grunnet manglende lufting og tetting mot skadedyr mellom kledning og veggkonstruksjonen. |

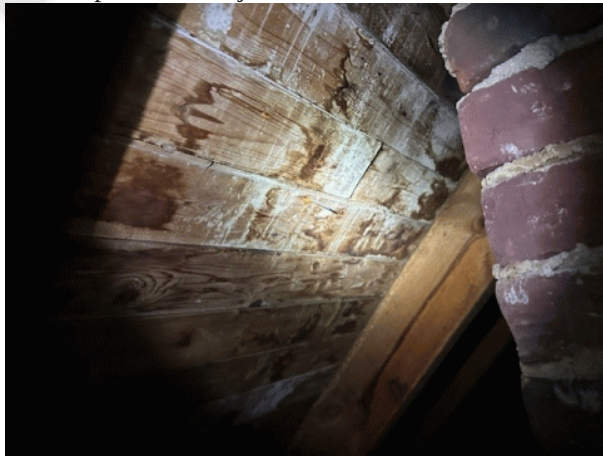
**Merknader:** Det mangler snøfangere på takflatene.  
 Det ble påvist fuktskjolder.

| TAKSTMANNENS VURDERING VED TG2: | |
|---|---|
| | TG2 settes grunnet mangel på snøfangere. |
| | TG2 settes grunnet fuktskjolder. |
