Tilstandsrapport

📍 Myrdalveien 12, 1086 OSLO

gnr. 107, bnr. 144, snr. 3

Rapportdato: 28.06.2024

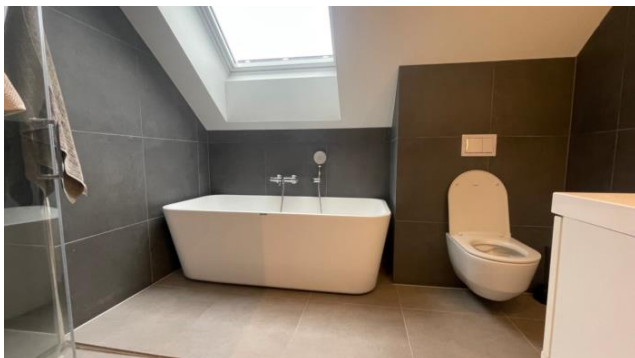
3.ETASJE > BAD

! TG 1 Overflater vegger og himling

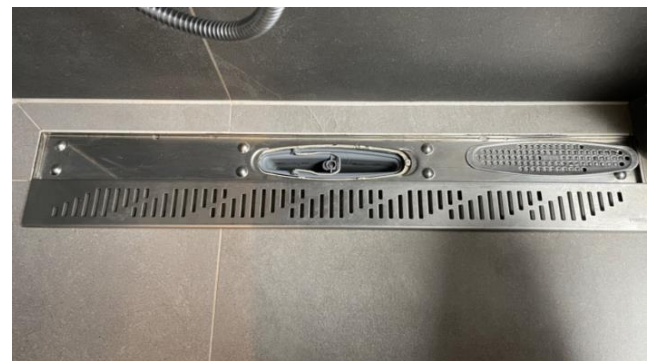
3.ETASJE > BAD

! TG 1 Sanitærutstyr og innredning

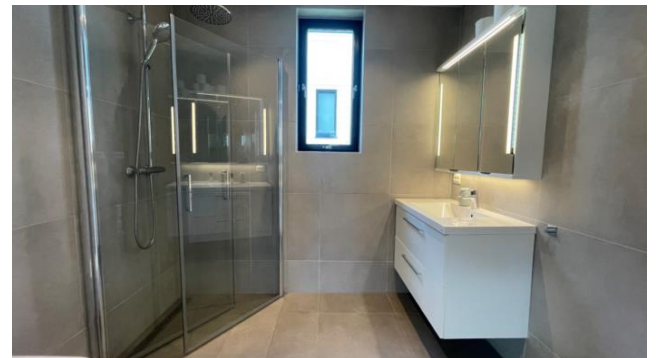
2.ETASJE > BAD

! TG 1 Overflater vegger og himling

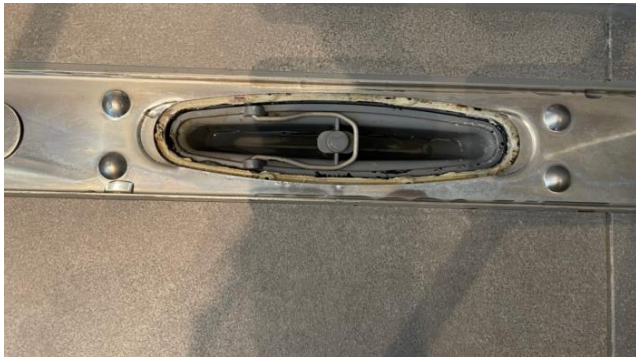
2.ETASJE > BAD

! TG 1 Sanitærutstyr og innredning

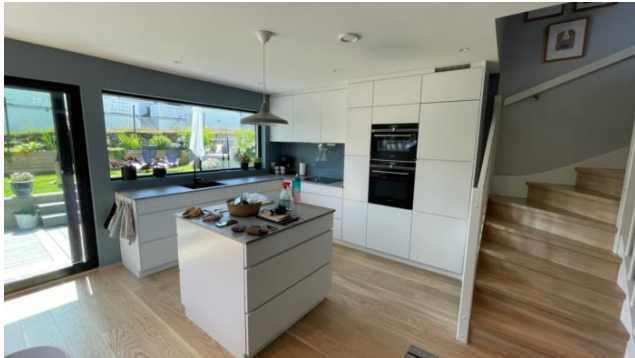
1. ETASJE > KJØKKEN / SPISESTUE

! TG 1 Avtrekk

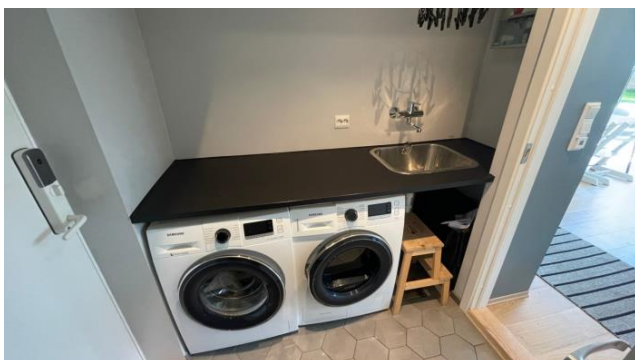
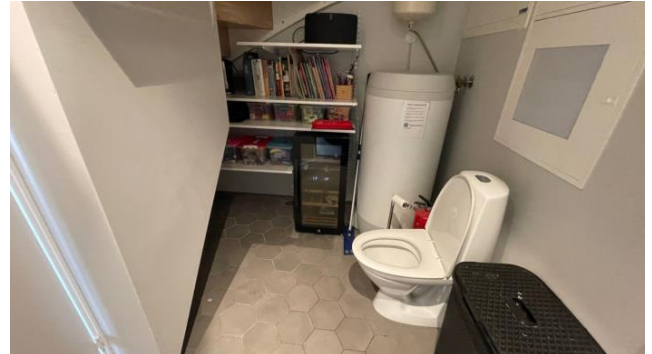
TEKNISKE INSTALLASJONER

! TG 1 Vannledninger

Alder, fortetting og brudd kan være risikomomenter i ethvert anlegg.
Tegn til dette ble ikke observert eller opplyst på befaringsdagen.
