# Tilstandsrapport

Enebolig

Herrefosserveien 145, 1894 RAKKESTAD

Befaringsdato: 24.06.2025

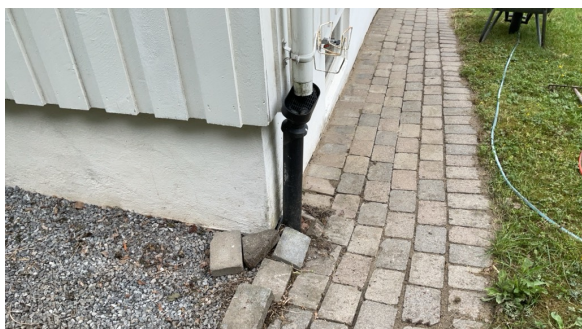
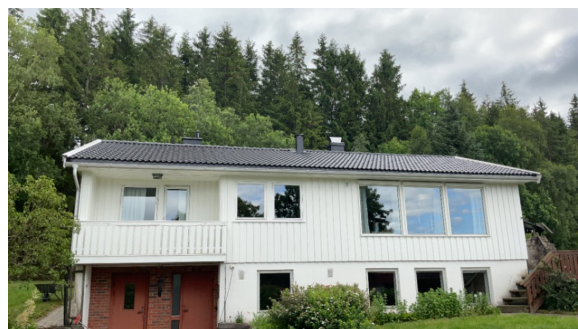
Det mangler snøfangere på hele eller deler av taket.

Det bør vurderes å montere snøfangere for å hindre risiko for snøras som kan medføre skade.

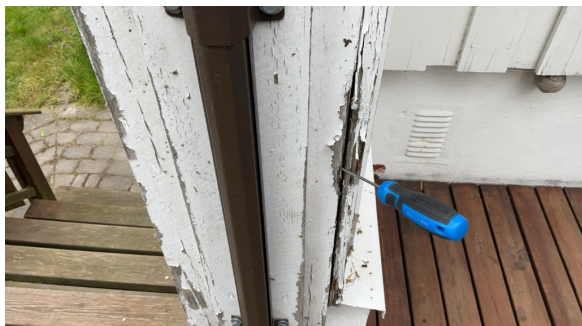
- Det er ingen eller liten lufting i nedre kant av kledning mot grunnmur.
- Det er påvist spredte råteskader i bordkledningen.
- Det er værslitt/oppsprukket trevirke/trepaneler.

Det er påvist spredte råteskader i bordkledningen.

- Det bør foretas tiltak for å bedre lufting av kledningen.
- Råteskadet trekledning må skiftes ut.

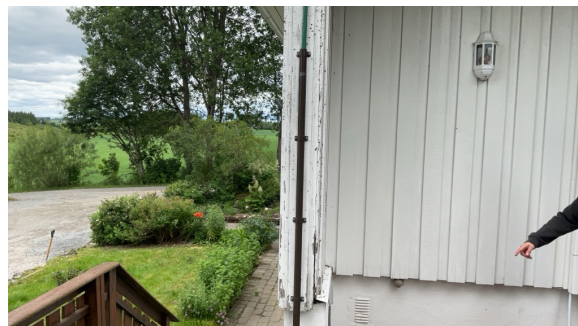
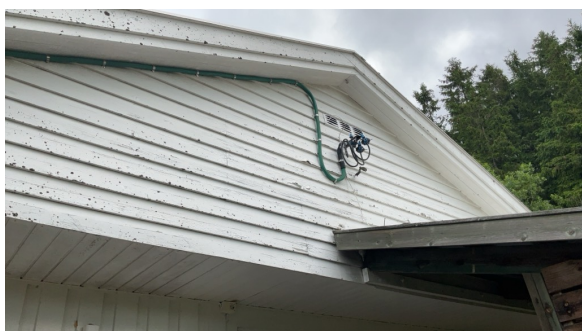
Fasader har behov for vask og overflatebehandling.

Fasader har stor påkjenning fra vær og vind. Viktig med overflatebehandling og vedlikehold.

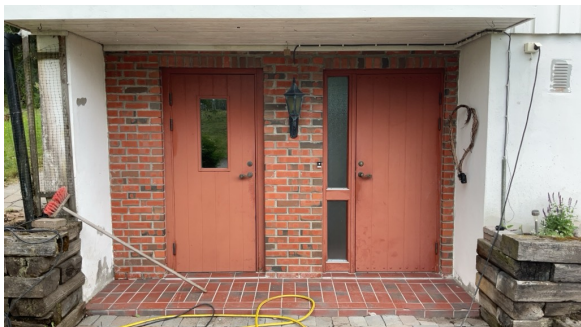
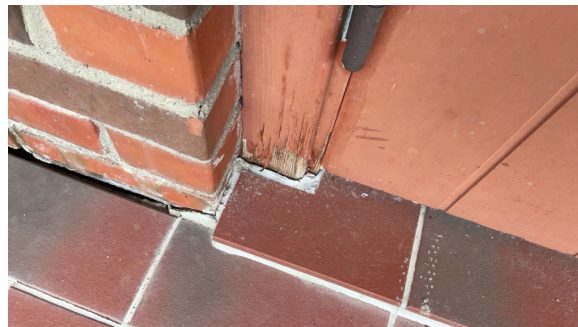
Det er påvist avvik rundt innsettsdetaljer.

- Det bør gjøres tiltak for å lukke avviket.

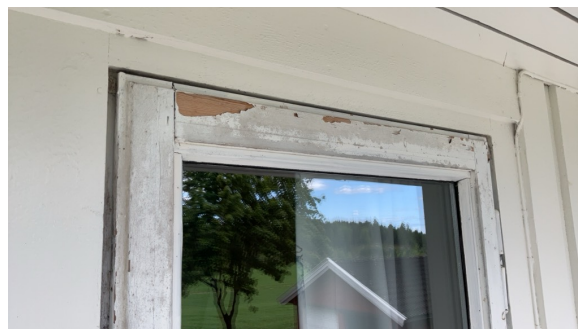
Balkongdør på soverom har behov for vedlikehold

Dør har behov for overflatebehandling.

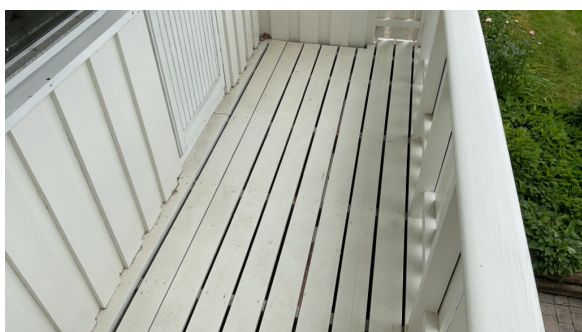
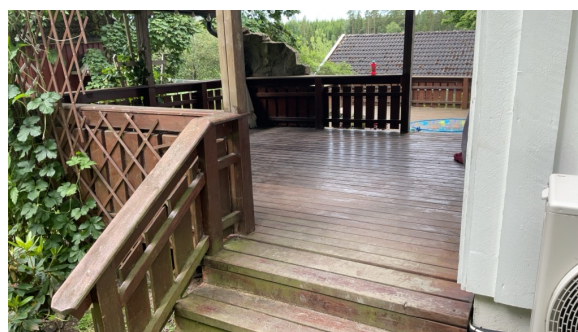
Rekkverket er for lavt i forhold til dagens krav til rekkverkshøyder.

- Rekkverkshøyde må endres for å tilfredsstille krav på byggemeldingstidspunktet.
- Tiltak:

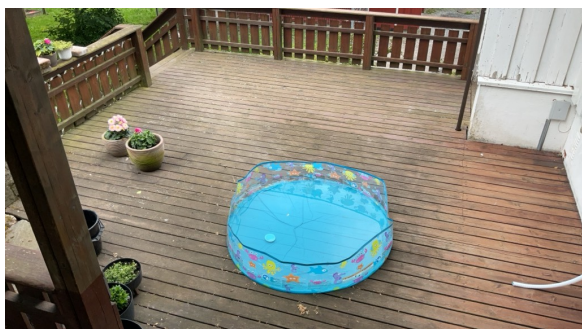
Det er etterslep på vedlikehold av overflater.

Terrassebord har stor risiko for fuktpåkjenning fra regnsprut, snøsmelting etc. Viktig med overflatebehandling og vedlikehold.

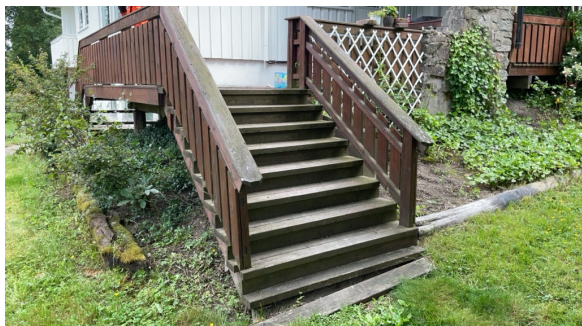
Rekkverkshøyder er under dagens forskriftskrav til rekkverk i trapper.

- Rekkverk må monteres for å lukke avviket.
- Råteskadede konstruksjoner må skiftes ut.
- Andre tiltak:

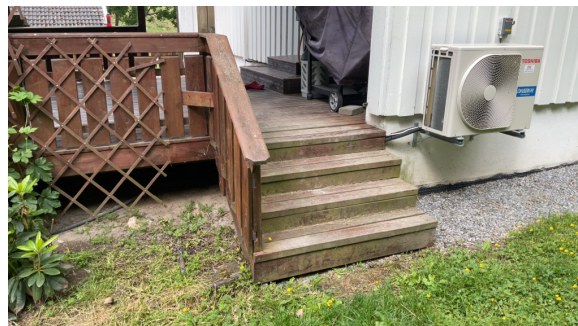
Det mangler rekkverk i trapp.

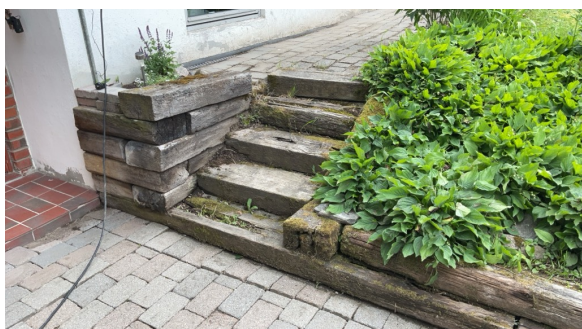
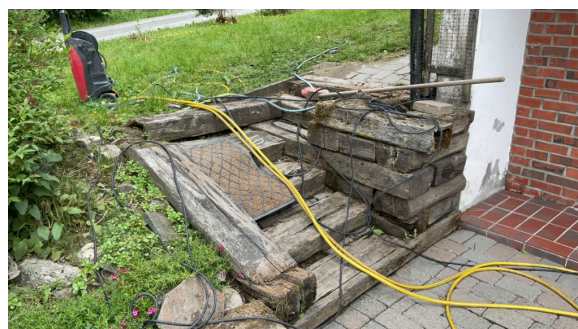
Det er påvist råteskader i konstruksjonen.

Kostnadsestimatet er kun satt for den lokale utbedringen av TG3 avviket som i dette tilfellet gjelder bytte av råteskadet trevirke og montere ett rekkverk, ikke eventuelle følge tiltak som kan følge med og heller ikke eventuelle andre TG2 avvik som er nevnt under denne konstruksjonen

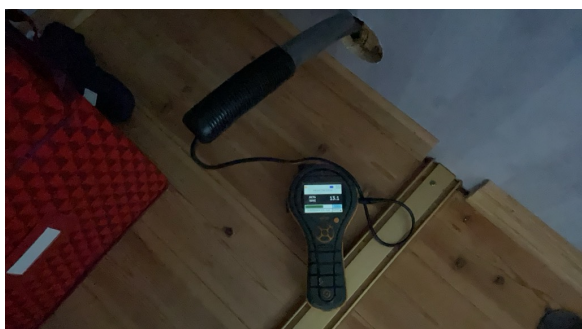
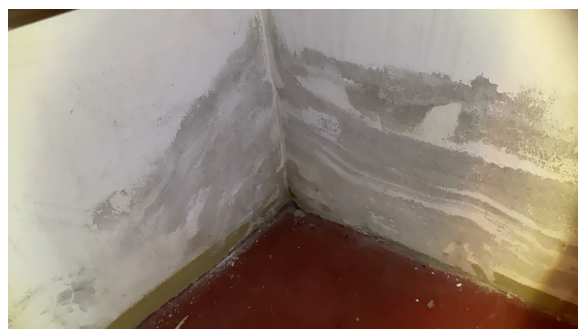
- Det er påvist indikasjoner på noe fuktgjennomtrenging i kjellergulv.
- Det er påvist indikasjoner på noe fuktgjennomtrenging inn i kjellermur.

Det er påvist indikasjoner på noe fuktgjennomtrenging inn i kjellermur.

- Det påviste fuktnivå gir grunn til å overvåke konstruksjonen jevnlig for å se utvikling over tid, og eventuelt foreta tiltak for å unngå fuktskader.

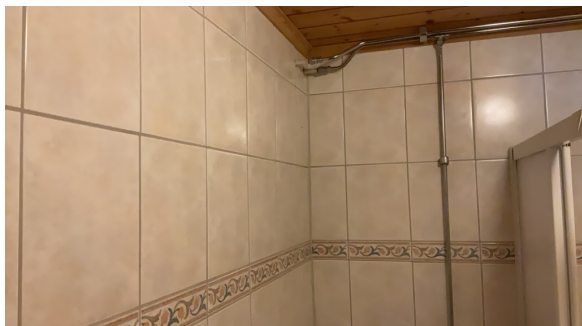
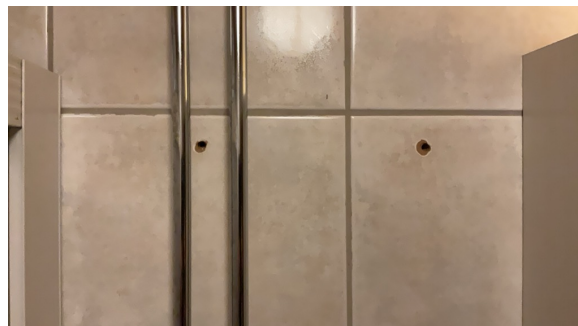
Hull i vegg bør tettes

Hull bør tettes for å hindre vanninntrengning.

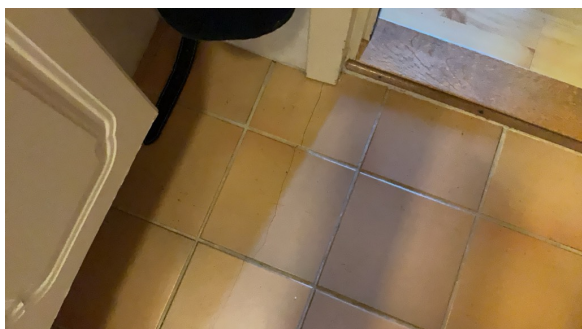
Det er påvist sprekker i fliser.

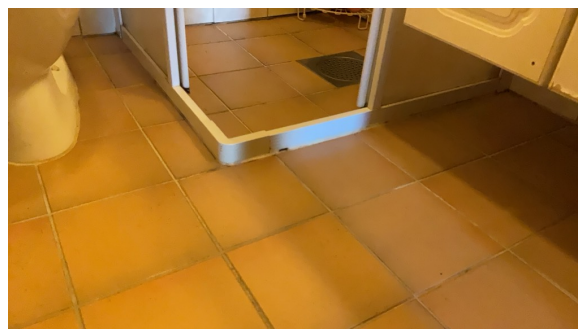
Det er mulighet for at det kan forekomme vannlekkasje på våtrommet hvor vann ikke vil gå til sluk.

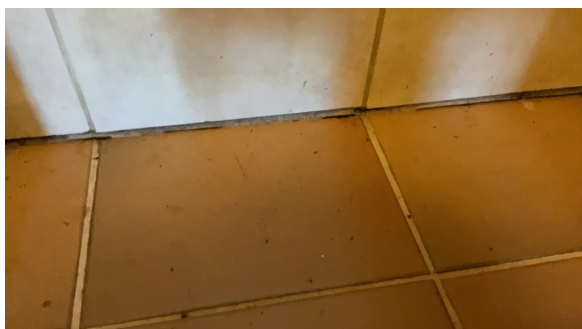
Mykfug i overgang gulv/vegg er i oppløsning.

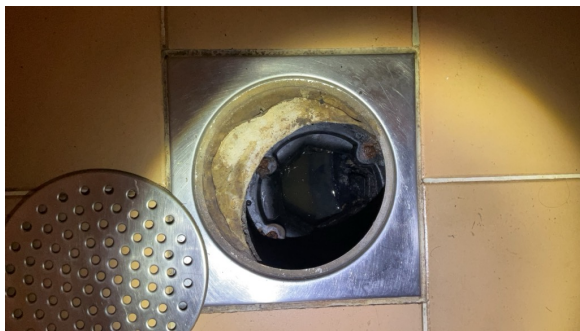
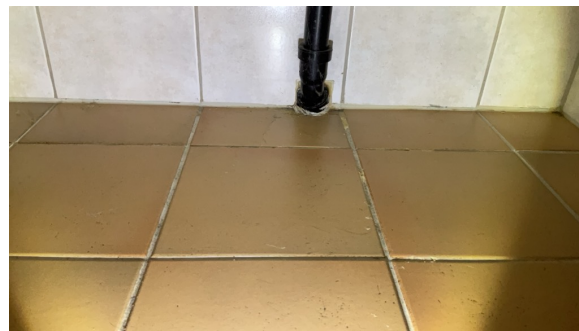
- Det er påvist mangelfull/feil utførelse rundt rørgjennomføringer e.l. som gir fare for fukt i konstruksjonen i våtsone.
- Mer enn halvparten av forventet brukstid er passert på membranløsningen.
- Mer enn halvparten av forventet brukstid er passert på slukløsningen.

Utilfredstillende tetting ved rørgjennomganger

- Eldre sluk av plast er ofte utsatt for lekkasjer og særlig i overganger. Eventuelle lekkasjer kan medføre fuktskader på tilliggende konstruksjoner.
- Konsekvensen er at det kan oppstå fuktskader i konstruksjonen bak overflatematerialet. Vann kan trenge inn gjennom utette rørgjennomføringer og forårsake fuktskader ved fukttilførsel gjennom enten bruksvann eller lekkasjevann.
- Det er viktig å merke seg at levetiden til en membran varierer basert på kvalitet, installasjon og bruk. Eldre membraner kan bli sprø og sprekke opp, noe som fører til at de mister sin vanntettende funksjon. Dette kan resultere i vannlekkasjer gjennom vegger og gulv og fuktskader.
- Sluket må sjekkes og rengjøres jevnlig.

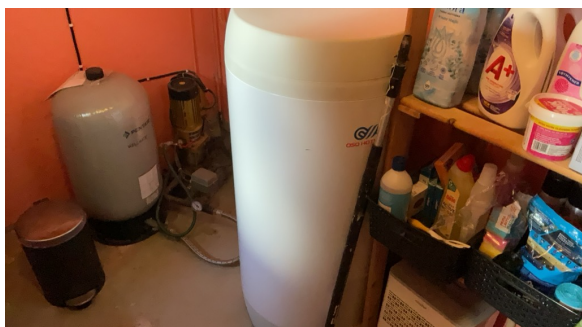
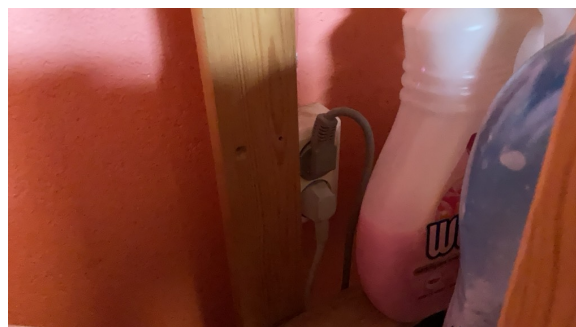
Det er ikke påvist tilfredsstillende el-tilkobling av varmtvannstank iht. gjeldende forskrift.

- Det bør etableres tilfredsstillende el-tilkobling etter gjeldende forskrift.
