Herrefosserveien 145, 1894 RAKKESTAD

**Landlig beliggende familiebolig  
med stor tomt. 4 soverom.  
Uthus og garasje.**

# Tilstandsrapport

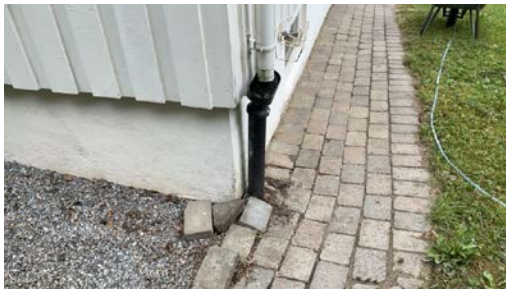
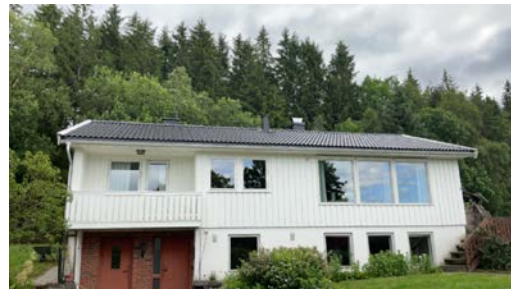
Det mangler snøfangere på hele eller deler av taket.

Det bør vurderes å montere snøfangere for å hindre risiko for snøras som kan medføre skade.

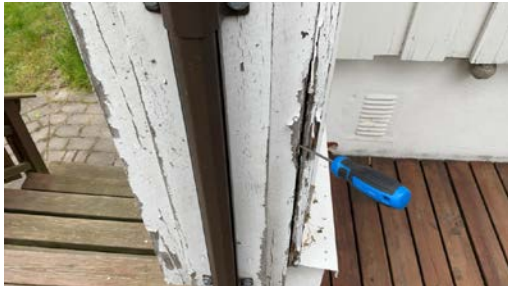
- Det er ingen eller liten lufting i nedre kant av kledning mot grunnmur.
- Det er påvist spredte råteskader i bordkledningen.
- Det er værslitt/oppsprukket trevirke/trepaneler.
- Det er registrert avflassing på maling på kledning samt vanlig elde, sprekker og værslitasje. Det er etterslep av vedlikehold på enkelte vegger.

Det er påvist spredte råteskader i bordkledningen.

- Det bør foretas tiltak for å bedre lufting av kledningen.
- Råteskadet trekledning må skiftes ut.
- Fasader har stor påkjenning fra vær og vind. Viktig med overflatebehandling og vedlikehold.

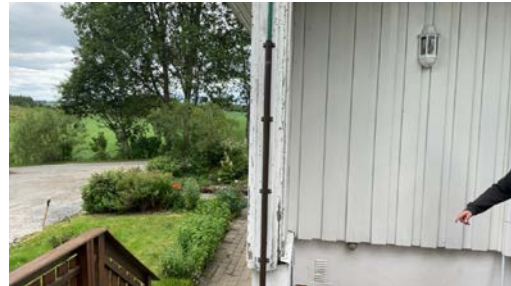
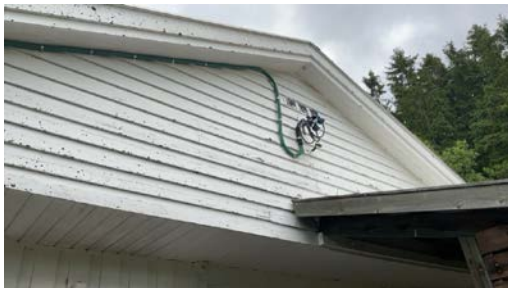
Fasader har behov for vask og overflatebehandling.

Fasader har stor påkjenning fra vær og vind. Viktig med overflatebehandling og vedlikehold.

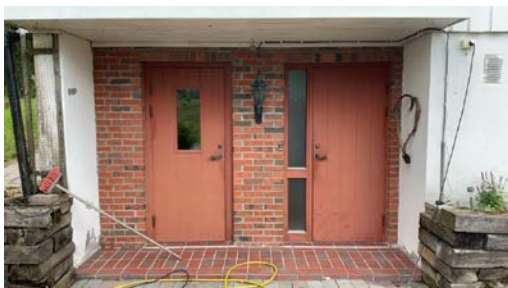
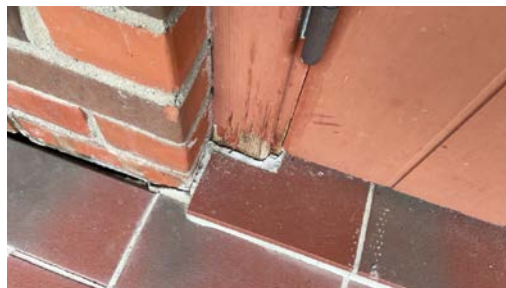
- Det er påvist avvik rundt innsettingsdetaljer.
- Dørene har elde og bruksslitasje.

Det er påvist avvik rundt innsettsdetaljer.

- Det bør gjøres tiltak for å lukke avviket.
- Dører har behov for overflatebehandling. I bolig med gamle dører kan opp mot 40 prosent av varmen forsvinne ut gjennom dørene. Varmetapet kan ofte halveres ved å bytte ut de gamle dørene med moderne dører. U-verdien til en dør beskriver hvor god varmeisolasjonen i en dør er. Jo lavere U-verdi, jo bedre isolerer det.

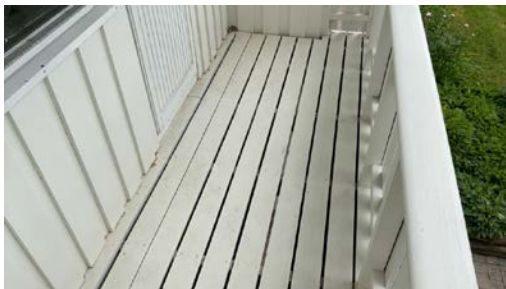
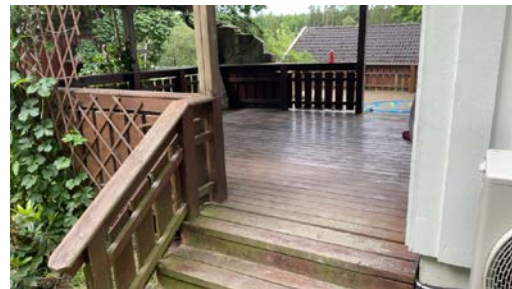
- Rekkverket er for lavt i forhold til dagens krav til rekkverkshøyder.
- Det er avvik:
- Det er etterslep på vedlikehold av overflater.

Rekkverket er for lavt i forhold til dagens krav til rekkverkshøyder.

- Rekkverkshøyde må endres for å tilfredsstille krav på byggemeldingstidspunktet.
- Tiltak:

Terrassebord har stor risiko for fuktpåkjenning fra regnsprut, snøsmelting etc. Viktig med overflatebehandling og vedlikehold.

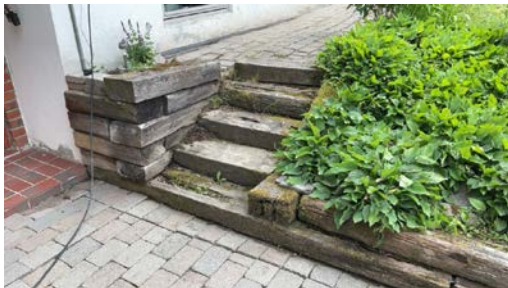
- Det er ikke montert rekkverk.
- Rekkverkshøyder er under dagens forskriftskrav til rekkverk i trapper.
- Det er påvist fukt-/råteskader i konstruksjonen.

Det er påvist råteskader i konstruksjonen.

- Råteskadede konstruksjoner må skiftes ut.
- Kostnadsestimatet er kun satt for den lokale utbedringen av TG3 avviket som i dette tilfellet gjelder bytte av råteskadet trevirke og montere ett rekkverk, ikke eventuelle følge tiltak som kan følge med og heller ikke eventuelle andre TG2 avvik som er nevnt under denne konstruksjonen.

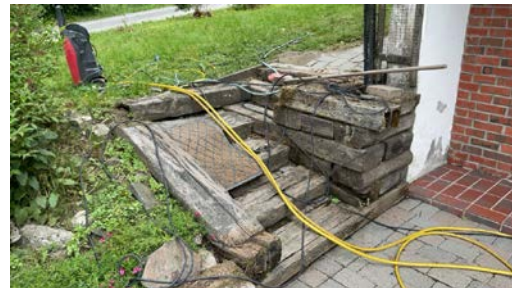
Det er påvist råteskader i konstruksjonen.

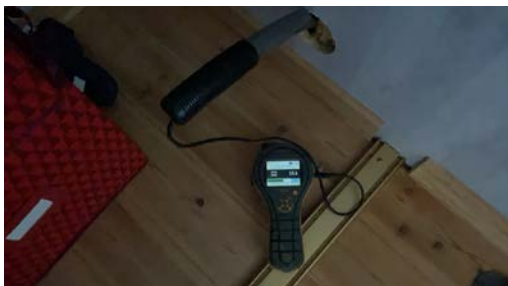
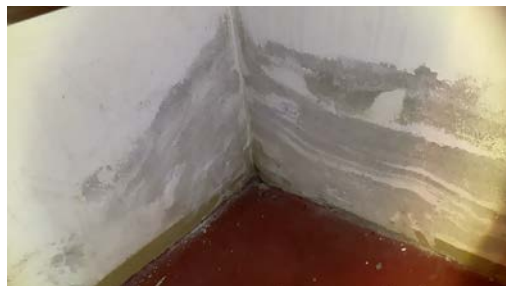
- Det er påvist indikasjoner på noe fuktgjennomtrenging inn i kjellermur.
- Utførede vegger og oppforet gulv i trekonstruksjon i rom under terreng er en risikokonstruksjon med hensyn til fuktskader.

Det er påvist indikasjoner på noe fuktgjennomtrenging inn i kjellermur.

- Det påviste fuktnivå gir grunn til å overvåke konstruksjonen jevnlig for å se utvikling over tid, og eventuelt foreta tiltak for å unngå fuktskader.
- Det er viktig å overvåke konstruksjonen jevnlig.

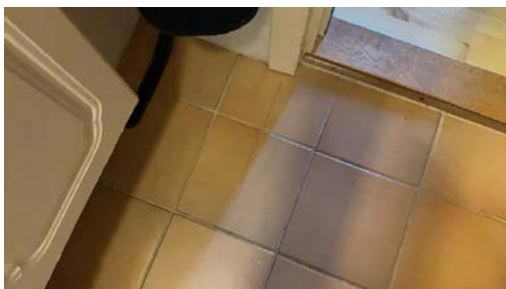
- Det er påvist sprekker i fliser.

Det er påvist sprekker i fliser.

- Dersom tiltaket ikke utføres, kan dette over tid føre til at flisene løsner eller sprekker, spesielt ved belastning eller bevegelser i konstruksjonen.

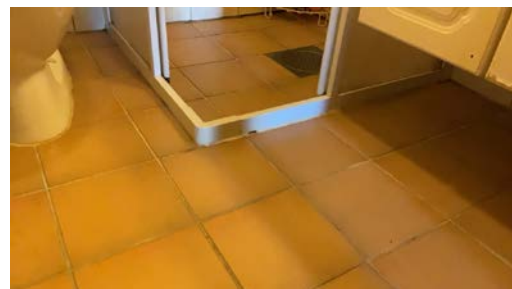
- Det er mulighet for at det kan forekomme vannlekkasje på våtrommet hvor vann ikke vil gå til sluk.

Det er mulighet for at det kan forekomme vannlekkasje på våtrommet hvor vann ikke vil gå til sluk.

- Eventuelt lekkasjevann fra utstyr utenfor dusjsone vil ikke ha en naturlig vei til sluket. Dette kan føre til at vann samler seg på gulvet og potensielt renner ut av rommet eller trenger inn i konstruksjonen.

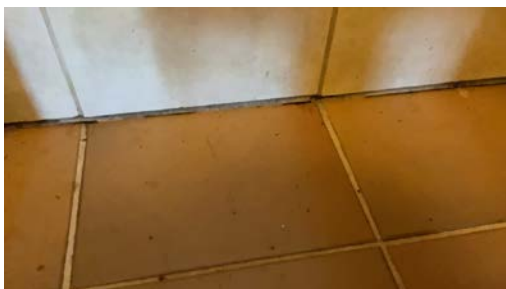
Mykfug i overgang gulv/vegg er i oppløsning.

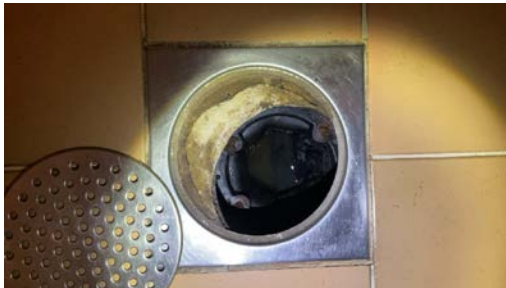
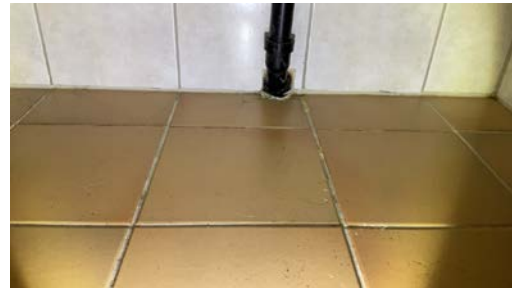
- Det er påvist mangelfull/feil utførelse rundt rørgjennomføringer e.l. som gir fare for fukt i konstruksjonen i våtsone.

Utilfredstillende tetting ved rørgjennomganger

- Eldre sluk av plast er ofte utsatt for lekkasjer og særlig i overganger. Eventuelle lekkasjer kan medføre fuktskader på tiliggende konstruksjoner.
- Konsekvensen er at det kan oppstå fuktskader i konstruksjonen bak overflatematerialet. Vann kan trenge inn gjennom utette rørgjennomføringer og forårsake fuktskader ved fukttilførsel gjennom enten bruksvann eller lekkasjevann.
- Det er viktig å merke seg at levetiden til en membran varierer basert på kvalitet, installasjon og bruk. Eldre membraner kan bli sprø og sprekke opp, noe som fører til at de mister sin vanntettende funksjon. Dette kan resultere i vannlekkasjer gjennom vegger og gulv og fuktskader.
- Sluket må sjekkes og rengjøres jevnlig.
