# Tilstandsrapport

Enebolig

Ulveveien 4, 1960 LØKEN

Befaringsdato: 20.05.2025

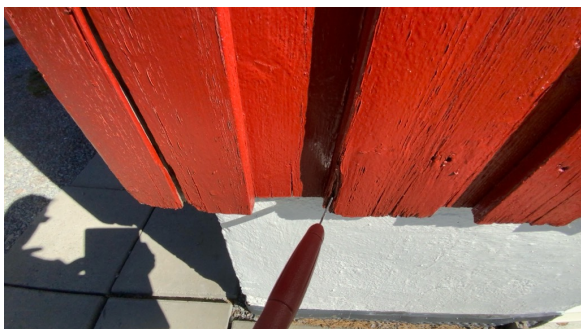
- Det er ingen eller liten lufting i nedre kant av kledning mot grunnmur.
- Det er påvist spredte råteskader i bordkledningen.

- Råteskader i bordkledningen kan fortsette å utvikle seg både i tilliggende bordkledning og til bakenforliggende veggkonstruksjon, dersom en ikke foretar tiltak.
- Uten tilstrekkelig lufting bak bordkledningen kan fuktighet som trenger inn bak bordene eller gjennom veggen innenfra ikke tørke opp. Dette skaper ideelle forhold for råtesopp og muggvekst.

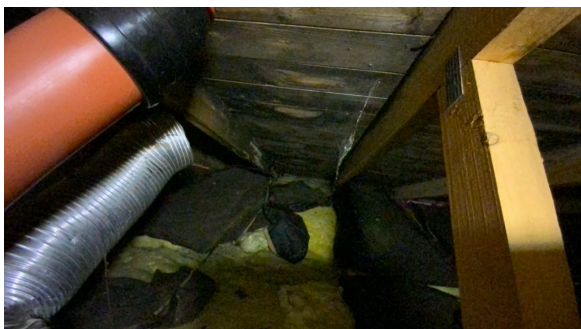
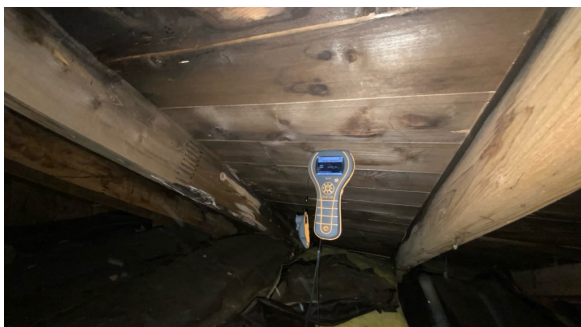
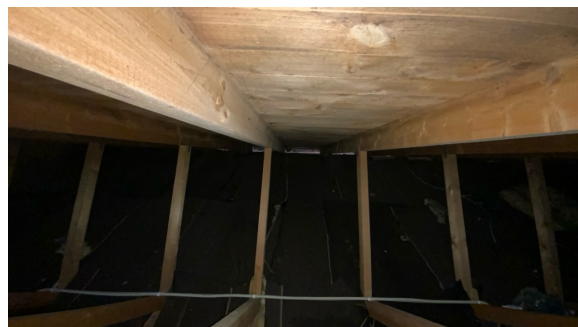
## TG 2 Takkonstruksjon/Loft

- Det er påvist fuktskjolder/skader i takkonstruksjonen.

Det er noe fuktskjolder og svertesopp på undertaket rundt luftekanal. Papp på isolasjon er noe ødelagt.

Det er gjort tiltak i 2018, da det ble oppdaget lekkasje rundt luftehatt på taket og ny shingel ble lagt. Det indikerte ikke fukt befaringsdagen. Deler av sydde matter bør skiftes slik at isolasjonstøv ikke er i luft.

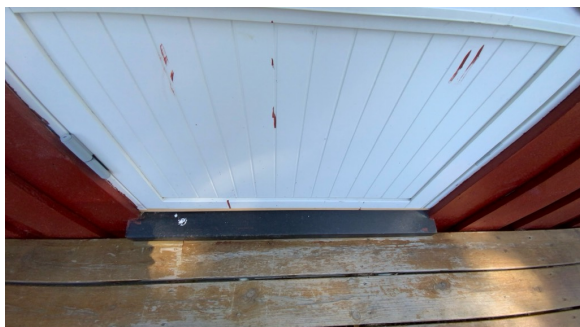
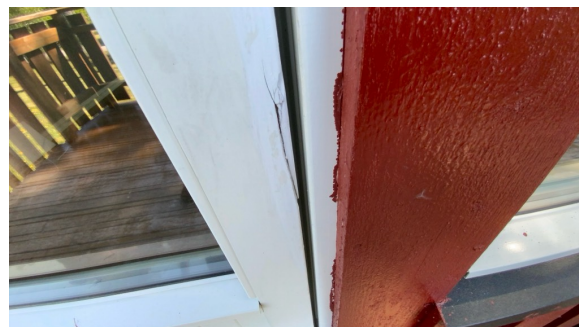
- Karmene i dører er værslitte utvendig og det er sprekker i treverket.

Det er skade på dørblad under håndtak og malingssøl på dørbladet

Male og sparkle dør for å unngå videreutvikling av skade eller skifte dørblad. Det er ingen konsekvens for funksjon.

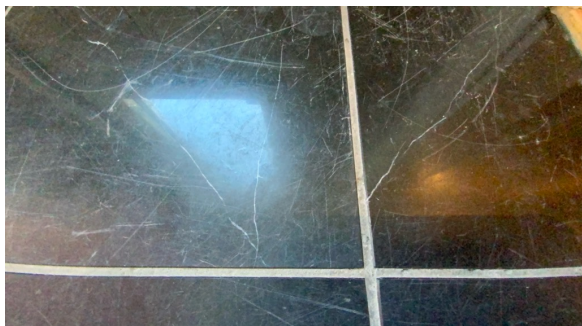
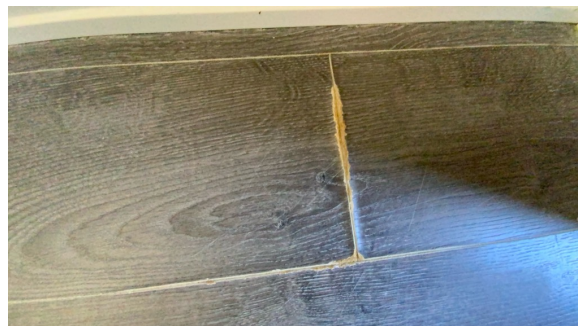
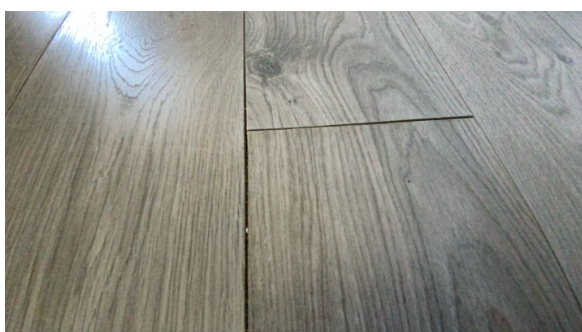
Det er noe slitasje etter fukt på deler av laminaten. Noe knirk i gulv. Løs flis i entre.

Det er ingen konsekvens for funksjon. Overflater må utbedres eller byttes for å lukke avviket.

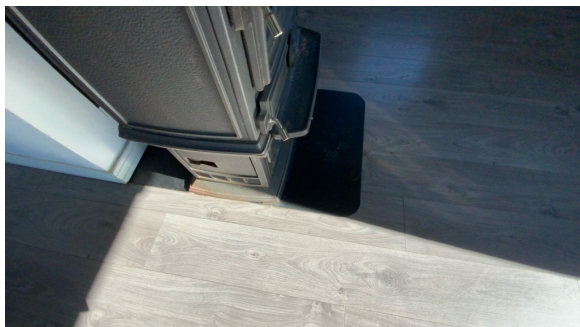
- Det må foretas tiltak for å lukke avviket.
- Tidspunkt for piperehabilitering nærmer seg.

Pipeløp har en brukstid på over 20 år. Gjennomgang for tilstand fra stedlig brann og feiervesen anbefales. Plate på gulv er under 30 cm fra ovnsdør må forlenges, dette for å unngå glør og lignende på gulv ved fyring.

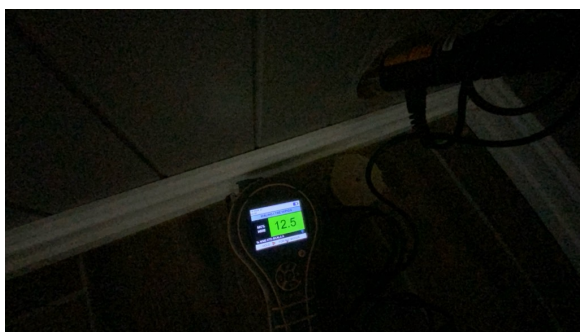
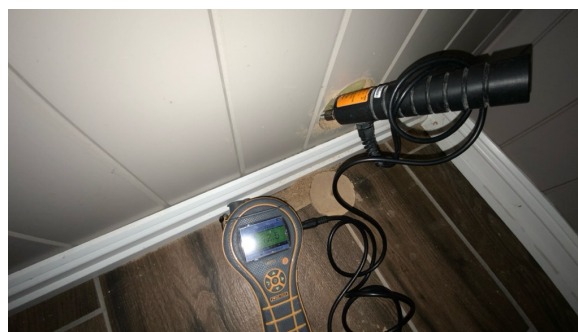
## TG 2 Rom Under Terreng

Veggene har betong/mur og plater. Hulltaking er foretatt og det er påvist avvik i konstruksjonen. Hulltaking er foretatt ved/i soverom. Fuktkvotemåling (vekt%) i konstruksjonen ble målt til 13.

Det er ikke anbefalt med grunnmurspapp på vegger der denne ligger 2/3 under terreng, da det viser seg at det kan oppstå kondensskader over tid for denne typen løsning. Det er fritt eksponert på deler av mur i yttervegger som ligger under terreng. Det er en god løsning at det er fritt eksponerte vegger, slik at konstruksjonen får puste. Konstruksjonen fungerer med dagens bruk og løsning og god ventilering av rom.

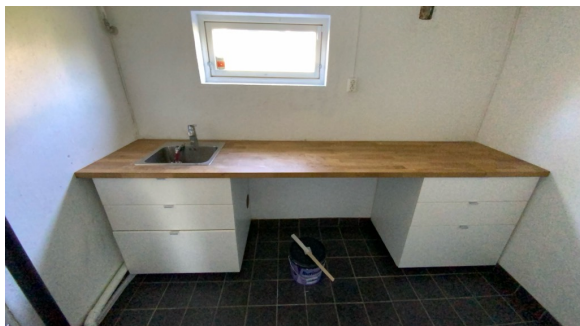
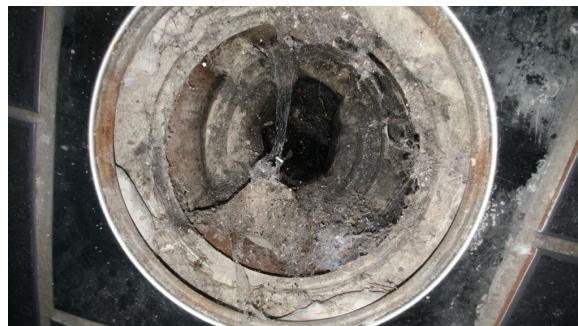
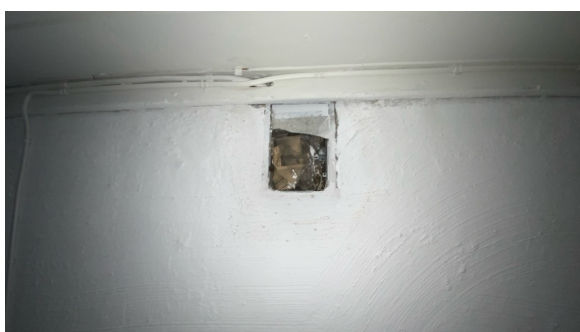
Vaskerommet anses å fungere som tiltenkt ut fra datidens krav. Tg er gitt med tanke på dagens forskrift og krav til vurdering for våtrom. Rommet må renoveres ut fra dagens krav for å lukke avviket.

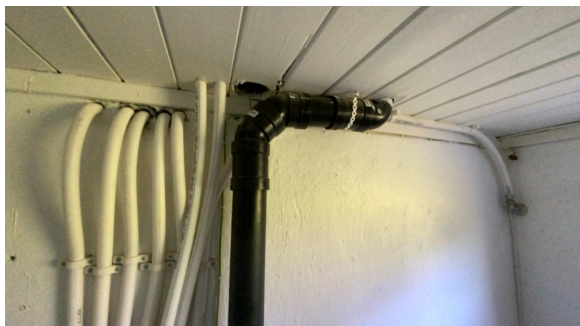
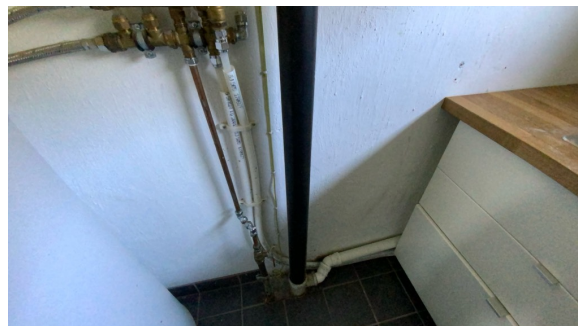
Det er avløpsrør av plast. Dette er nyere i forbindelse med renovering av bad.

Stakeluke bør etableres for lett tilkomst når det er tette rør som må rengjøres eller stakes opp.

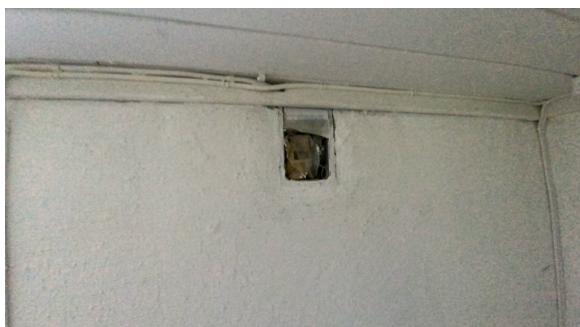
Boligen har naturlig ventilasjon.

Flere ventiler vil føre til mer luft og bedre inneklima. Med tanke på datidens krav til ventilerings anbefales det åpninger mellom terskel og dørblad på alle dører i boligen for bedre gjennomlufting når det er naturlig ventilasjon.
