# Tilstandsrapport

Fritidsbolig

Lyngdalsveien 39, 3766 SANNIDAL

Befaringsdato: 07.05.2025

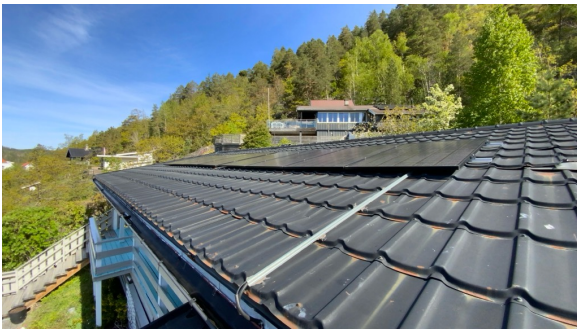
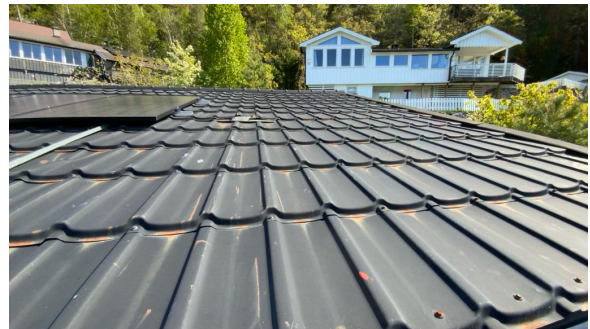
### Takteking

- Mer enn halvparten av forventet brukstid er passert på taktekkingen.
- Mer enn halvparten av forventet brukstid er passert på undertak.

Det er påvist en del rust på platene.

- Overvåk tilstanden jevnlig. For å få tilstandsgrad 0 eller 1 må tekkingen skiftes ut, men tidspunktet for når dette er nødvendig er vanskelig å si noe om.

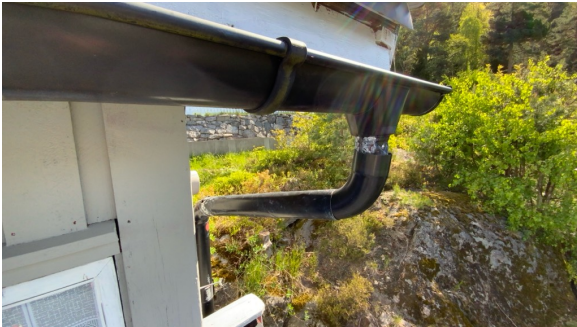
### Nedløp og beslag

- Vurdering basert på alder. Tilstandsgrad 2 gis med bakgrunn i at mer enn halvparten av forventet brukstid på renner/nedløp/beslag er passert.

- Det er ikke behov for utbedringstiltak i nær fremtid.

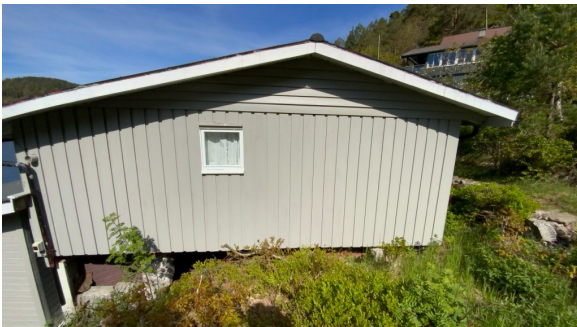
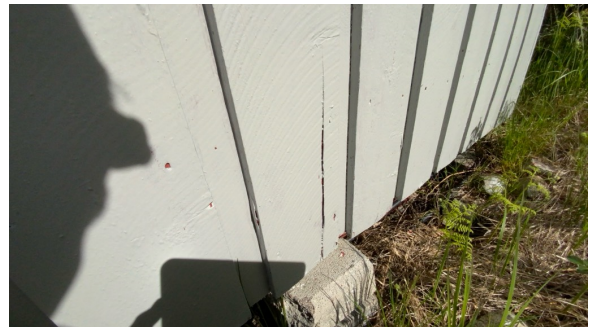
## Veggkonstruksjon

- Det er værslitt/oppsprukket trevirke/trepaneler.

- Det er ikke behov for utbedringstiltak.

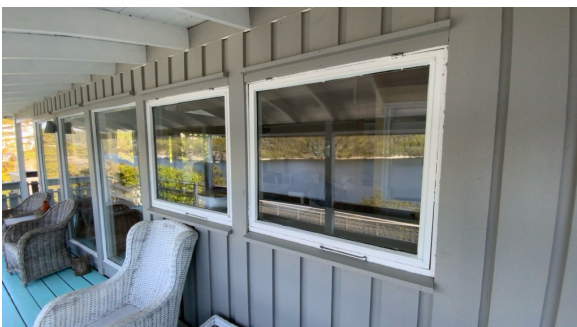
## Vinduer

Tilstandsgrad 2 er gitt grunnet alder sett i lys av forventet levetid og normal slitasje.

Eier opplyser i egenerklæring at vindu på hovedsoverom noen ganger kan være vanskelig å lukke.

Eldre vinduer har normalt et høyere varmetap og kan i noen tilfeller ha nedsatt funksjonsevne. Det må påregnes jevnlig vedlikehold av vinduene. Det vil på sikt være nødvendig å skifte ut vinduene, men nøyaktig når er vanskelig å si noe om.

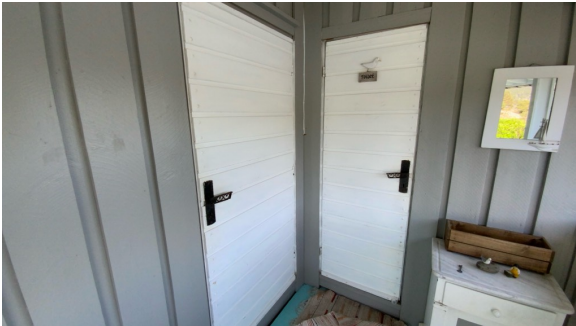
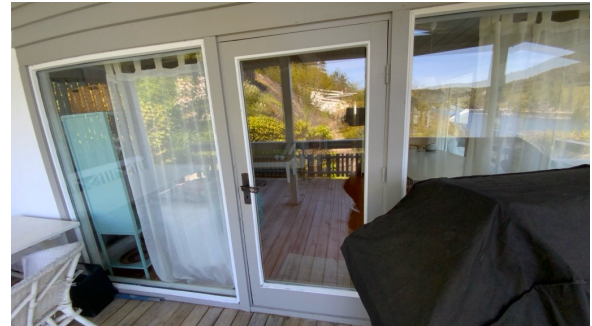
## TG 2 Dører

- Dører må justeres.
- Det er ikke behov for utbedringstiltak.

Eldre ytterdører har normalt et høyere varmetap og kan i noen tilfeller ha nedsatt funksjonsevne. Det må påregnes jevnlig vedlikehold av dørene, på sikt vil utskiftning være aktuelt, men eksakt tidspunkt for dette er vanskelig å si noe om.

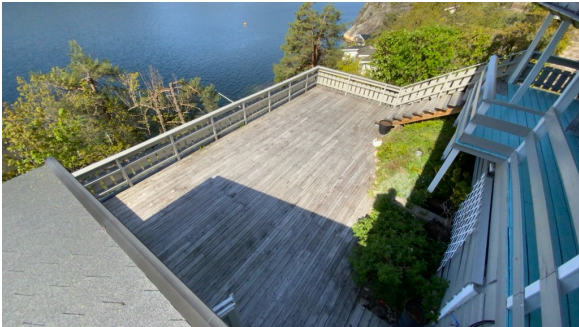
Terrasse på ca 43m<sup>2</sup>

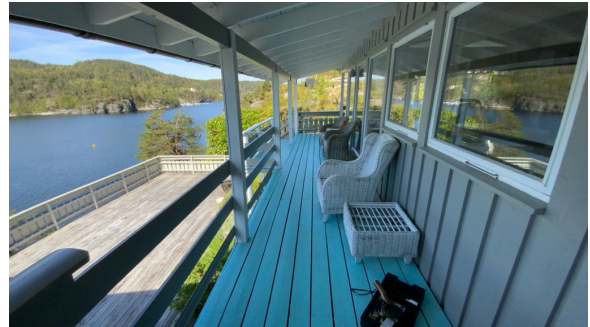
Terrasse på ca 19m<sup>2</sup>

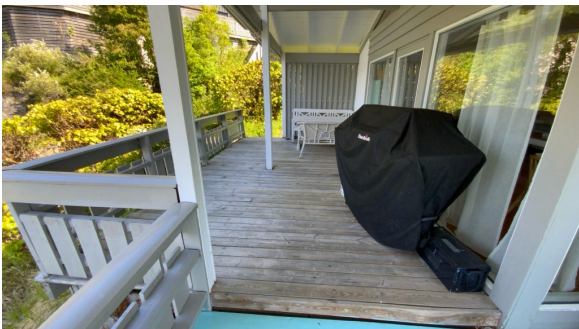
Terrasse på ca 17m<sup>2</sup>

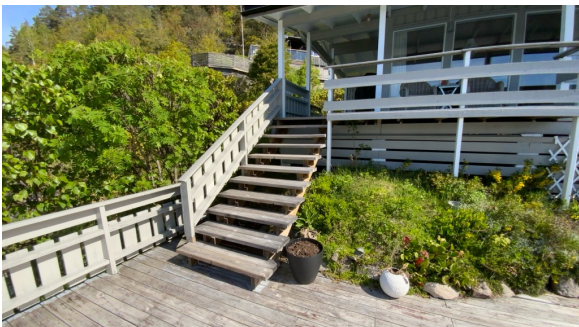
## **Utvendige trapper**

- Rekkverk må monteres for å lukke avviket.

**Kostnadsestimat: Under 10 000**

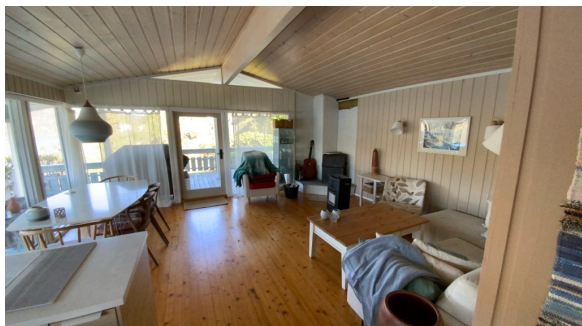
## ⚠ TG 3 Etasjeskille/gulv mot grunn

Stue/spisestue/kjøkken: Lokalt avvik (2m): 22mm, hele rommet: 32mm. Det er en betydelig dump i gulvet i stua.

- Målt høydeforskjell på over 20 mm innenfor en lengde på 2 meter. Tilstandsgrad 3 gis med bakgrunn i standardens krav til godkjente måleavvik.
- Målt høydeforskjell på over 30 mm gjennom hele rommet. Tilstandsgrad 3 gis med bakgrunn i standardens krav til godkjente måleavvik.

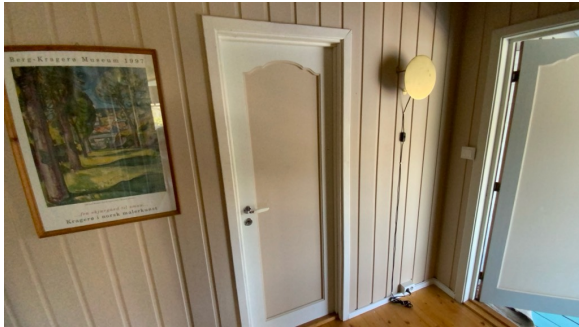
## ⚠ TG 2 Innvendige dører

- Det er påvist avvik som tilsier at det bør foretas tiltak på enkelte dører.

- Enkelte dører må justeres.

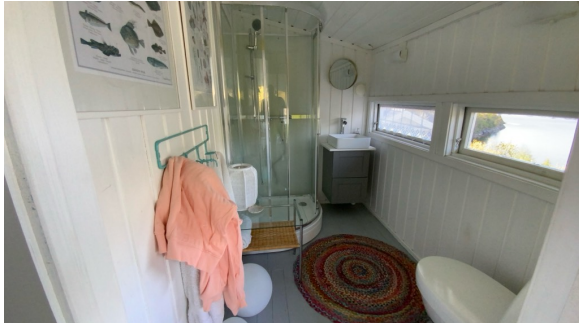
## TG 2 Dusjrom/bad

Fritidsboligen har et dusjrom/bad som ligger utenfor hoveddøren til selve fritidsboligen. Det er trepanel på både vegger og tak, samt tregulv. Det er montert plastsluk under dusjkabinett som avløp går til. Rommet har innredning med nedfelt servant, toalett og dusjkabinett, med naturlig ventilering.

Skal avviket lukkes må rommet oppgraderes til et moderne våtrom, og alle forhold må dokumenteres. Det vil imidlertid ofte være unødvendig da fritidsboligen primært brukes om sommeren, og vannet slås av på vinteren. Rommet fungerer til dagens bruk.
