# Tilstandsrapport

Kjedehus

Styrivegen 107 B, 2080 EIDSVOLL

Befaringsdato: 27.08.2025

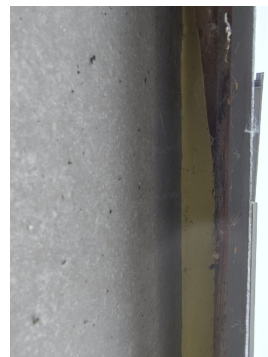
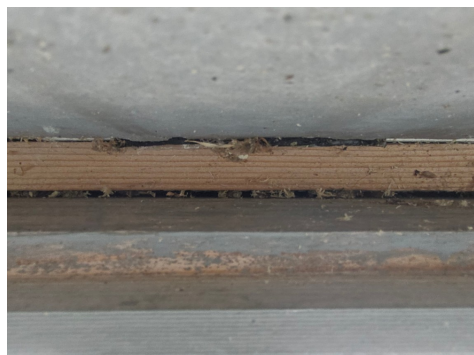
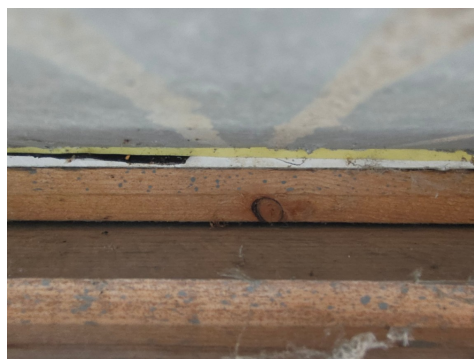
### ! TG 2 Veggkonstruksjon

Veggene har bindingsverkskonstruksjon fra byggeår. Fasade/kledning har liggende bordkledning.

Det er opplyst at utbygger har etablert vannrette lekter som følge av at det ikke var montert musebånd bak kledningen. Dette har medført at kledningen ikke er tilstrekkelig luftet, i strid med byggeforskriftene som gjaldt på oppføringstidspunktet.

De ettermonterte vannrette lektene må fjernes, og musebånd som er utformet for å sikre tilstrekkelig lufting bak kledningen må monteres i henhold til gjeldende krav.

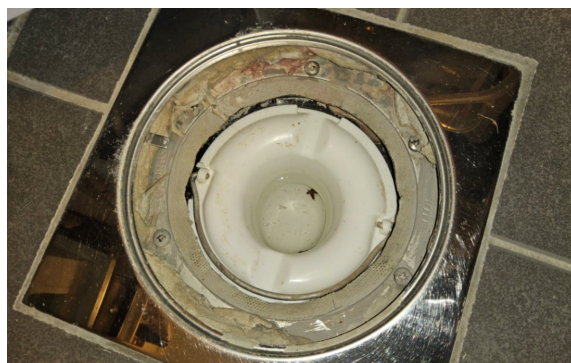
#### ! TG 1 Sluk, membran og tettesjikt

Det er plastsluk og membran med dokumentert utførelse.

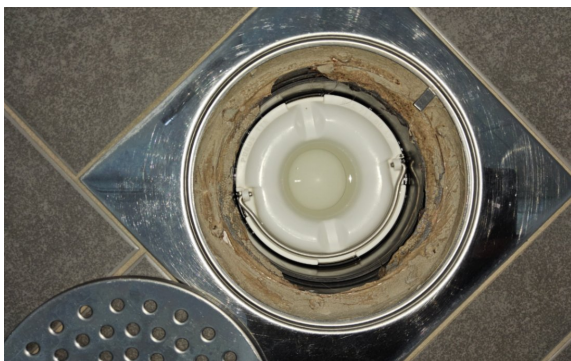
### TG 1 Sluk, membran og tettesjikt

Det er plastsluk og membran med dokumentert utførelse.
