# Tilstandsrapport

Kjedehus

Styrivegen 107 B, 2080 EIDSVOLL

Befaringsdato: 27.08.2025

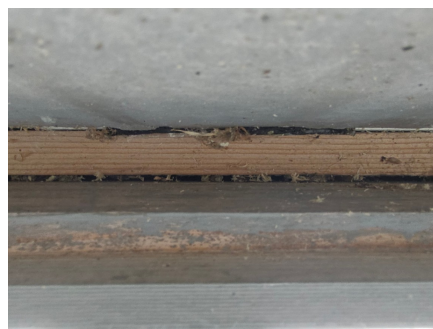
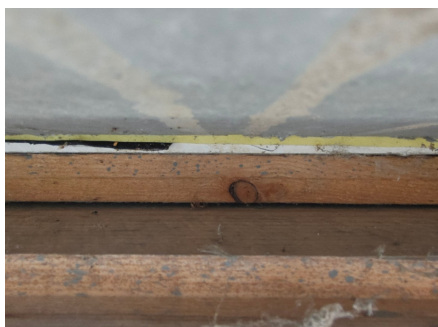
### TG IU Veggkonstruksjon

Veggene har bindingsverkskonstruksjon fra byggeår. Fasade/kledning har liggende bordkledning.

Utbygger av boligen har skriftlig bekreftet at løsningen for lufting er ivaretatt, selv om inntaksspalten enkelte steder er mindre enn 5 mm. På bakgrunn av dette settes tilstandsgraden til TGIU.

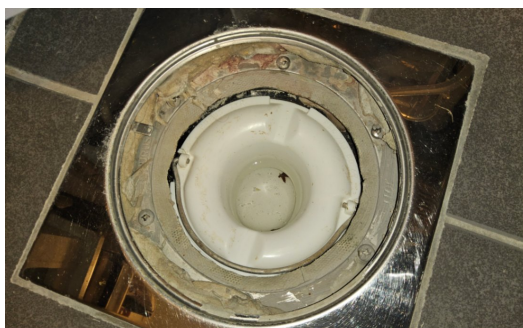
#### TG 1 Sluk, membran og tettesjikt

Det er plastsluk og membran med dokumentert utførelse.

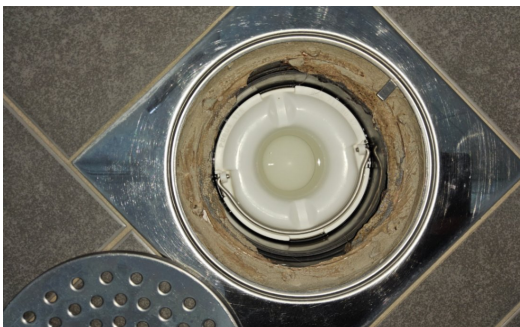
### Sluk, membran og tettesjikt

Det er plastsluk og membran med dokumentert utførelse.

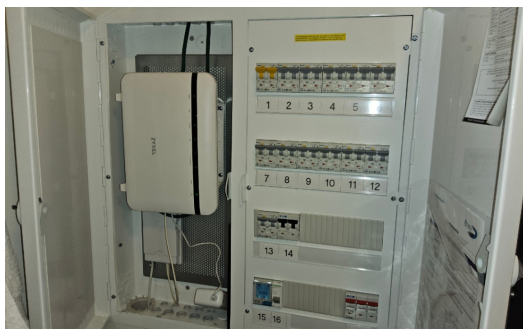
**Ja** Ettersom anlegget ikke er dokumentert i sin helhet, og de opplyste arbeidene kun anses som en utvidelse og endring, anbefales det en utvidet kontroll av det elektriske anlegget. Denne kontrollen må utføres av enten Elvia eller i henhold til NEK405-2 (periodisk kontroll av bolig). Det er viktig at kontrollen utføres av et godkjent foretak. Eventuelle avvik som avdekkes, må utbedres og dokumenteres før de kan tas med i denne rapporten.
