# Tilstandsrapport

Enebolig

Glåmsmyrvegen 87, 6683 VÅGLAND

Befaringsdato: 26.08.2025

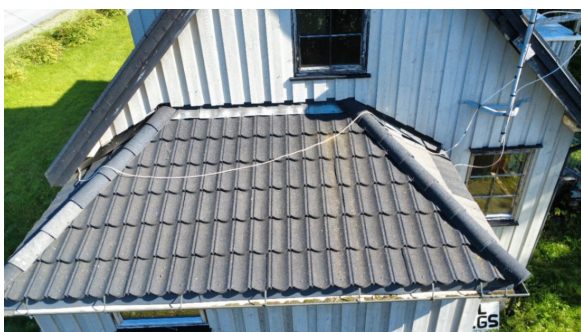
Tak over bad og inngang

- Overvåk tilstanden jevnlig. For å få tilstandsgrad 0 eller 1 må tekkingen skiftes ut, men tidspunktet for når dette er nødvendig er vanskelig å si noe om.
- Når taktekking og undertak begynner å bli gamle, øker risikoen for lekkasjer, noe som kan føre til omfattende og kostbare reparasjoner av underliggende konstruksjoner dersom en ikke foretar tiltak på konstruksjonene før dette oppstår.

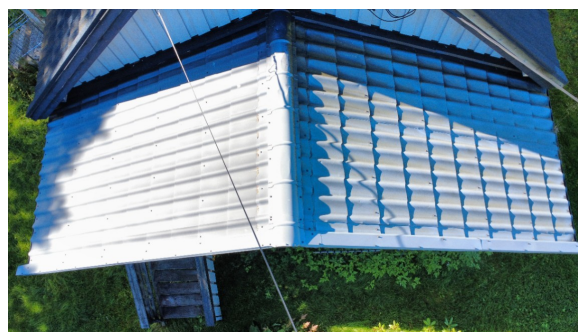
Tak over veranda

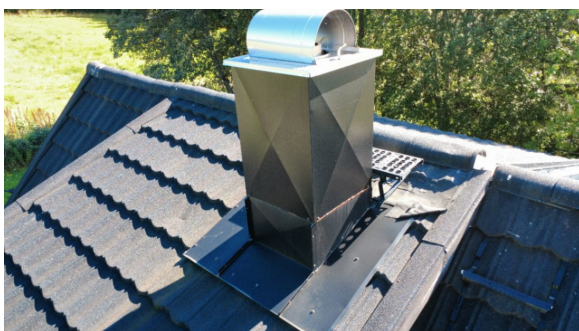
- Det er ikke tilfredsstillende bortledning av vann fra taknedløp ved grunnmur.
- Det er avvik:
  - Takrenne over kjøkken er bøyd inn
  - Mangler beslag mot vindskibord på overside med fare for lekkasjer
  - Takrenner er tette av løv, barnåler og annet rusk.
  - Synlig rust/avskalling/misfarging på pipebeslag

Pipehatt

- Det bør lages system for bortledning av vann fra taknedløp ved grunnmur.
- Det må foretas tiltak for å lukke avviket.
  - Beslag må monteres på vindskibord for å sikre mot lekkasje. Konstruksjonen må kontrolleres for evt. skjulte skader ved montering av beslag
  - Takrenner bør rengjøres for å sikre fri avrenning.
  - Lokal overflatebehandling av rust/avskaling av lakk er anbefalt for å øke beslagenes levetid.

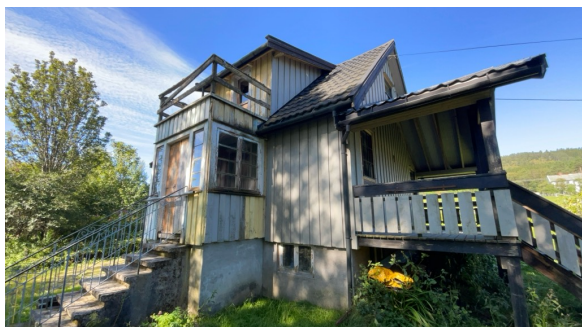
Eldre værslitt kledning ved tilbygg. Kostand for bytte er hensyntatt i pkt. balkong

- Det må påregnes overflatebehandling og evt. utskifting av enkelte bord.
- Utbedring av lufting må gjøres ved bytte av kledning når det blir behov eller om bruk av bolig endres, må dette holdes under oppsikt.

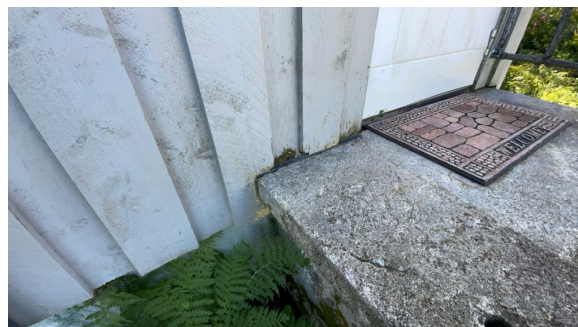
Råte i bord ved hoveddør mot trapp. Bør utbedres og bakenforliggende konstruksjon kontrolleres

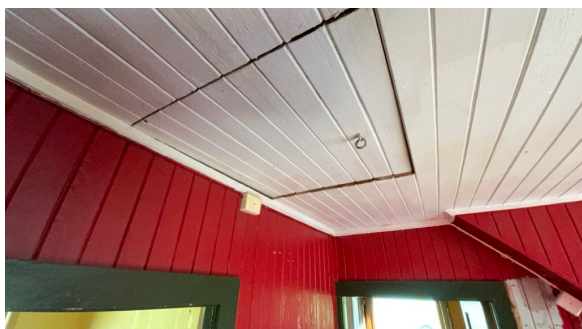
- Det er begrenset/dårlig ventilering av takkonstruksjonen.
- Det er påvist fuktskjolder/skader i takkonstruksjonen.
- Loftsluke er ikke isolert og har ingen lås, det kan føre til at varm fuktig luft fra boligen stiger opp på loftet og forårsaker fuktskader.
- Det registreres ekskrementer etter mus på kryploft/kaldloft og i kott, noe som kan skyldes manglende musebånd/sikring bak kledning på yttervegger.
- Ingen synlig lufting i raftekaske utvendig i overgang tak/vegg noe som gir begrenset lufting av kaldtloft.

Uisolert loftsluke på gang

- Det må gjøres nærmere undersøkelser.
- Lufting/ventilering bør forbedres.
- Anbefaler å få montert tett inspeksjonsluke for å sikre mot varmetap og hindre at støv fra loft kommer inn i boligen og påvirker innneklimaet. I tillegg reduseres faren for fuktskader på loftet.

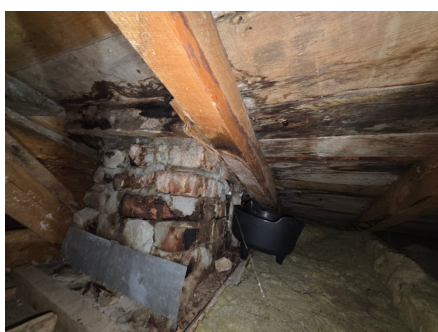
Eldre fuktmerker ved pipe. Ingen fukt på befaringsdagen

- Påviste fuktskjolder i undertak bør holdes under oppsikt over tid og tiltak må vurderes ut fra hvordan dette utvikler seg. Det er ikke målt forhøyde fuktverdier på befaringsdagen.

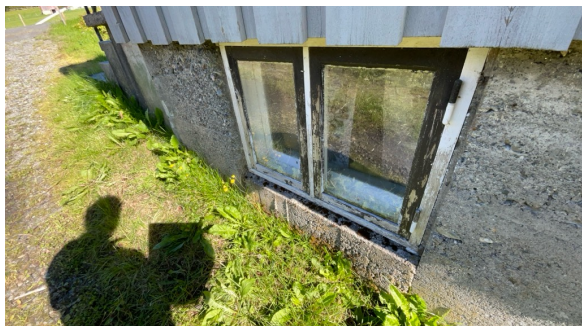
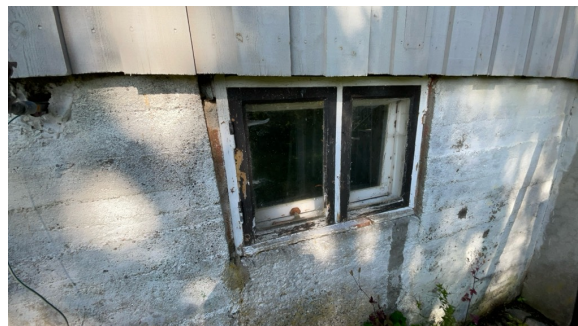
Kjellervindu

- Det er påvist at enkelte vinduer er vanskelig å åpne/lukke.
- Det er påvist tegn på innvendig kondensering av enkelte vindusglass.
- Karmene i vinduer er slitte og det er sprekker i trevirket.

- Det må påregnes noe vedlikehold og at enkelte vinduer må skiftes ut.

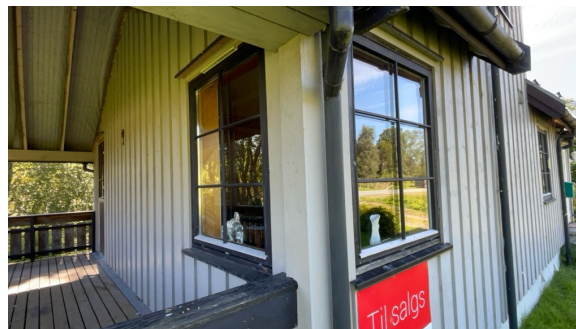
Vindu på stue 2

- Det er påvist at enkelte vinduer er vanskelig å åpne/lukke.
- Det er påvist noen glassruter som er punktert eller sprukne.
- Karmene i vinduer er slitte og det er sprekker i treverket.

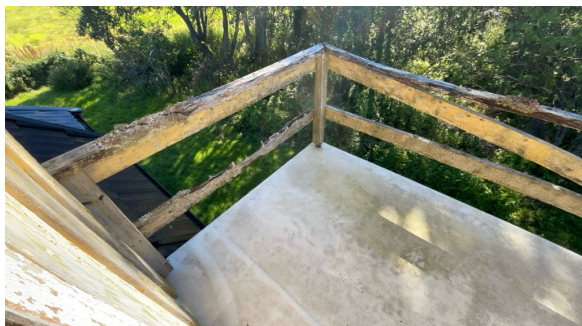
- Åpninger i rekkverk er ikke i henhold til krav i dagens forskrifter.
- Det er påvist fukt-/råteskader i konstruksjonen.
- Rekkverket er for lavt i forhold til dagens krav til rekkverkshøyder.
- Tekkingen på balkong/terrasse har utettheter.

Råte i rekkverk

- I tiltakskostanden er det hensyntatt å skifte alt råteskadet materiale og gjenoppbygge i samme utførelse. Valg av løsning vil påvirke toltakostnaden.

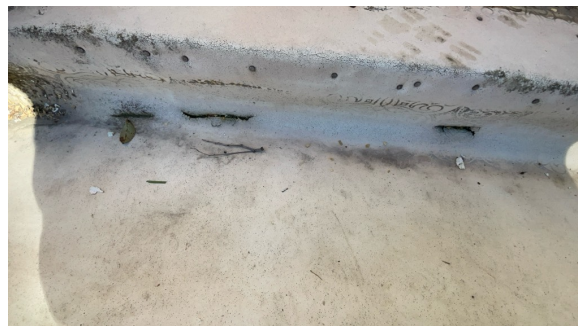
Skade i belegg på verandadekke i 2. etasje

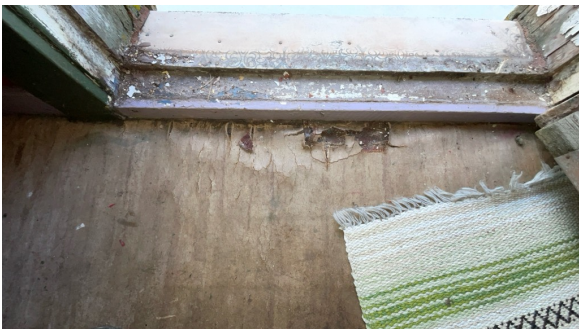
- På gulv på loft er belegget skadet og det er målt fukt som kommer inn via utett verandadør. Fuktmåling i gulvet viser 66,8%
- Skade på gulv ved verandadør på loft
- Svelleskade på laminatgulv, soverom på loft.
- Skapdør på innebygd skap oppe på loft er falt av. Overflater på rommet er slitt
- Mangler list i hjørne på stue.

Skade på gulv ved verandadør på loft

- I tiltakskostanden er det hensyntatt å skifte ut gulv på loftsgang og kontrollerer underliggende konstruksjon. Valg av løsning vil påvirke totalkostnaden.
- Eller i boligen er det behov for lokal utbedring. Det må også kunne påregnes noe flikking/utbedring når inventar tas ned og flyttes ut

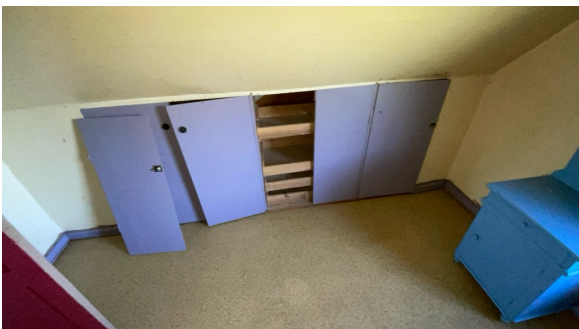
Skapdør på innebygd skap oppe på loft er falt av. Overflater på rommet er slitt

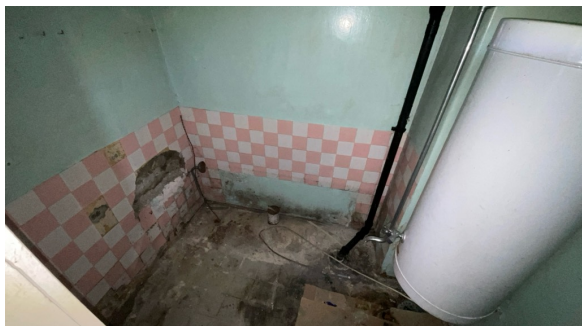
- Det er påvist indikasjoner på noe fuktgjennomtrenging i kjellergulv.
- Det er påvist indikasjoner på noe fuktgjennomtrenging inn i kjellermur.
- Det er påvist synlig fuktighet på mur/gulv i kjeller.
- Det er påvist synlige fukt/råteskader i treverk i underetg./kjeller, hulltaking er derfor ikke nødvendig

Synlige skader på tidligere bad

- Det må foretas tiltak for å redusere/begrense fuktgjennomtrenging inn i kjeller.
  - Det anbefales at alt treverk i kjeller fjernes og at kjelleren har mest mulig åpne murkonstruksjoner med god utlufting.

- Det bør åpnes opp og etableres mulighet for god sirkulasjon gjennom kjelleren for best mulig uttørking.
- Alternativt: For denne kjelleren kan det anbefales å få montert fast rotasjonsavfukter med hygrostat som styrer fuktprosent i kjellerrommet. Rotasjonsavfukteren drar luften ut og tørrluft fordeles.

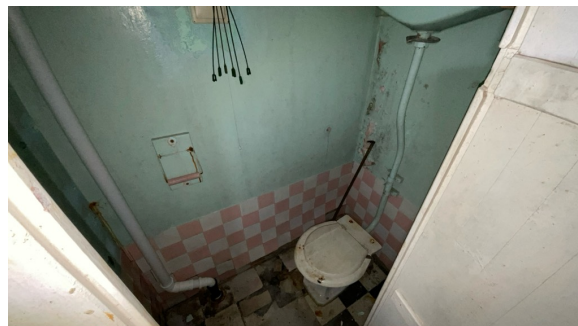
Synlige skader på tidligere toalettrom

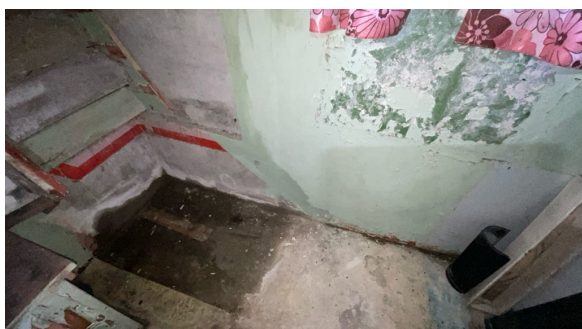
Synlig fukt på teknisk rom

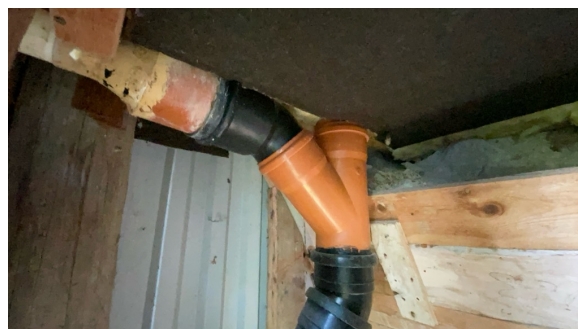
- Det er avvik:
- Åpen isolasjon på deler av bjelkelaget

Åpen isolasjon i krypkjeller

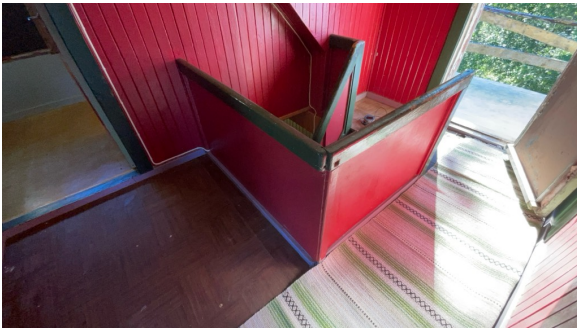
Trapp sett fra loft

- Det mangler håndløper på vegg i trappeløpet.
- Rekkverkshøyder er under dagens forskriftskrav til rekkverk i trapper.
- Det er avvik:

- Svak innfestning på rekkverk ved nedgang til trapp på loft
- Skadet belegg i trapp

- Det er ikke krav om utbedring av rekkverkshøyder opp til dagens krav.
- Håndløper bør monteres, men det var ikke krav på byggetidspunktet.
- Tiltak:
  - Rekkverk må avstives på loft.
  - Lokal utbedring må påregnes for å lukke avviket

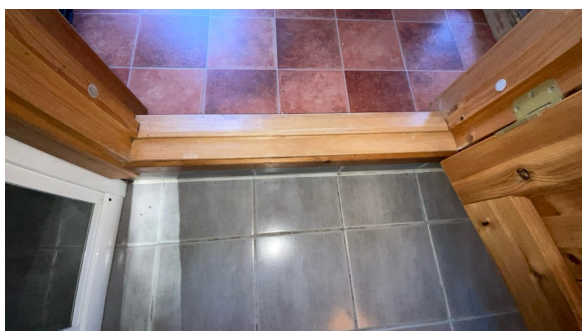
Standard dørterskel uten tilluft

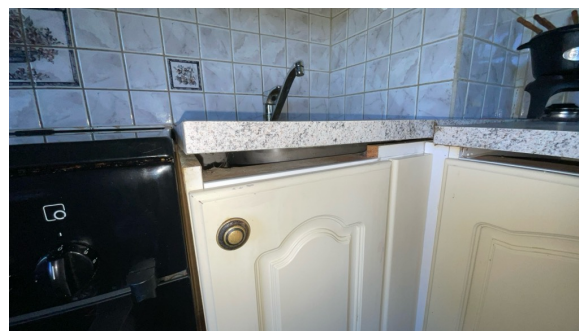
Det mangler foringslist under benkeplate

- Lokal utbedring må kunne påregnes for å lukke avvik

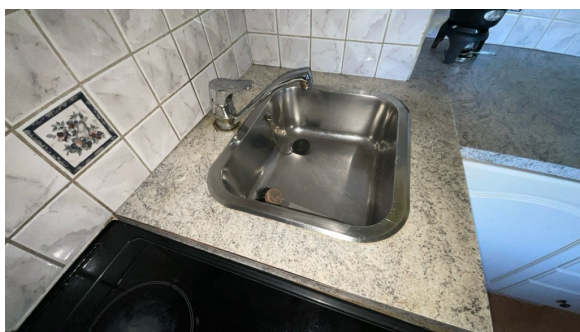
Svelleskade på benkeplate ved vask

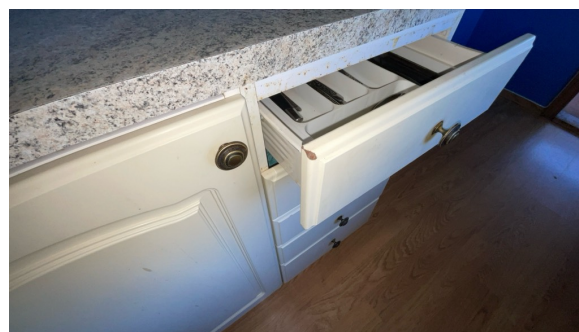
Skade på enkelte kanter på innredningen.

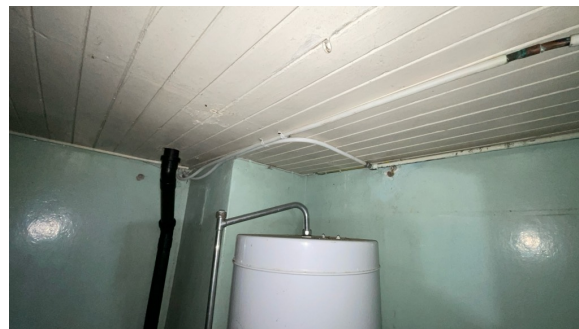
- Mer enn halvparten av forventet brukstid er passert på innvendige vannledninger.
- Det er påvist at vannrør som er utsatt for kulde har mangelfull isolering.

Åpne rør i kald kjeller

- Vannrør må isoleres i kalde rom.
- Det er ikke behov for utbedringstiltak siden anlegget fungerer i dag, men ut ifra alder kan skader plutselig oppstå på eldre anlegg.
- Tidspunkt for utskiftning av vannledninger nærmer seg.

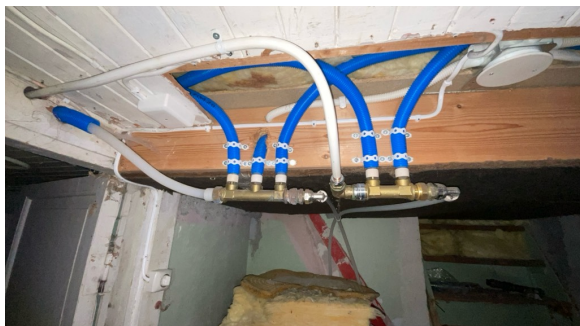
Fordelingskolber vann

- Det er påvist at vannrør som er utsatt for kulde har mangelfull isolering.
- Rørkursene på rør-i-rør systemet på vannledninger er ikke merket.

- Rørkurser på rør-i-rør system bør merkes.
- Vannrør må isoleres i kalde rom.

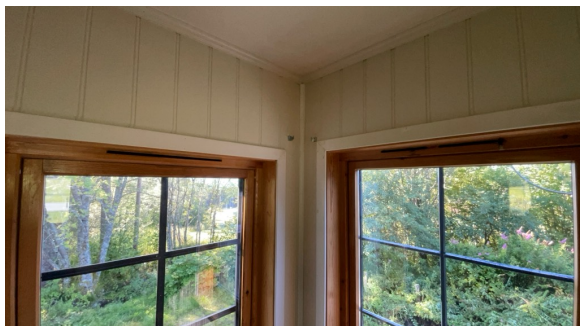
- Det er avvik:
- Det er ikke montert innvendige ventil rister på alle vinduer. Luftespalter er også tette flere steder som reduserer ventileringen.

Det er ikke montert innvendige ventil rister på alle vinduer

- Tiltak:
- Det bør etableres ventilering på alle bruksrom

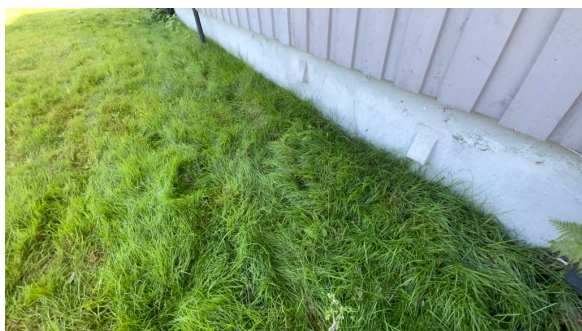
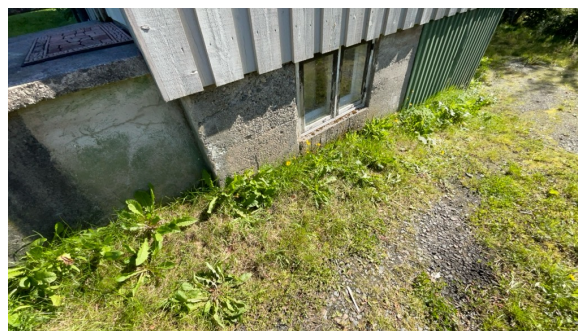
Ingen synlig grunnmursplast

- Det må foretas nærmere undersøkelser, det kan ikke utelukkes behov for tiltak.
