Glåmsmyrvegen 87, 6683 VÅGLAND

**Enebolig/Oppussingsobjekt  
beliggende like ved  
kommunesenteret på Liabø**

Enebolig  
Glåmsmyrvegen 87, 6683 VÅGLAND  
HEIM kommune  
gnr. 235,235, bnr. 28,19, snr. 0,0

Befaringsdato: 26.08.2025 Rapportdato: 05.09.2025 Oppdragsnr.: 20704-1590 Referansenummer: SL1136  
Autorisert foretak: Midt Norsk Takst AS Sertifisert Takstingeniør: Svenn Marius Skålvik Vår ref: Svenn Marius Skålvik

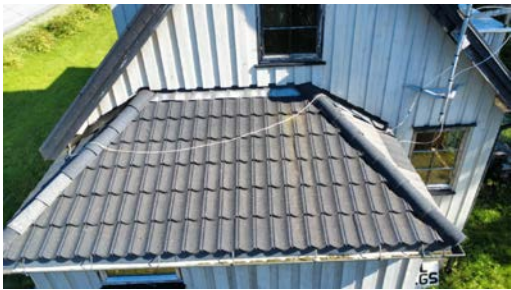
Tak over bad og inngang

- Det er ikke tilfredsstillende bortledning av vann fra taknedløp ved grunnmur.
- Det er avvik:

- Takrenne over kjøkken er bøyd inn
- Mangler beslag mot vindskibord på overside med fare for lekkasjer
- Takrenner er tette av løv, barnåler og annet rusk.
- Synlig rust/avskalling/misfarging på pipebeslag

- Det bør lages system for bortledning av vann fra taknedløp ved grunnmur.
- Det må foretas tiltak for å lukke avviket.

- Beslag må monteres på vindskibord for å sikre mot lekkasje. Konstruksjonen må kontrolleres for evt. skjulte skader ved montering av beslag
- Takrenner bør rengjøres for å sikre fri avrenning.
- Lokal overflatebehandling av rust/avskaling av lakk er anbefalt for å øke beslagenes levetid.

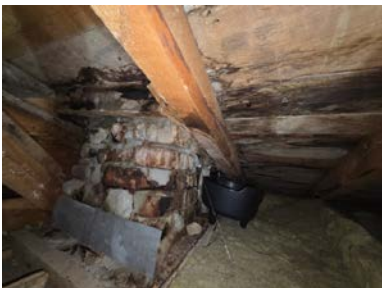
Eldre fuktmerker ved pipe. Ingen fukt på befaringsdagen

- Påviste fuktskjolder i undertak bør holdes under oppsikt over tid og tiltak må vurderes ut fra hvordan dette utvikler seg. Det er ikke målt forhøyde fuktverdier på befaringsdagen.

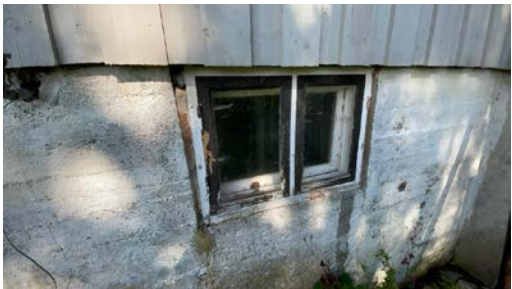
Kjellervindu

- Det er påvist at enkelte vinduer er vanskelig å åpne/lukke.
- Det er påvist noen glassruter som er punktert eller sprukne.
- Karmene i vinduer er slitte og det er sprekker i trevirket.

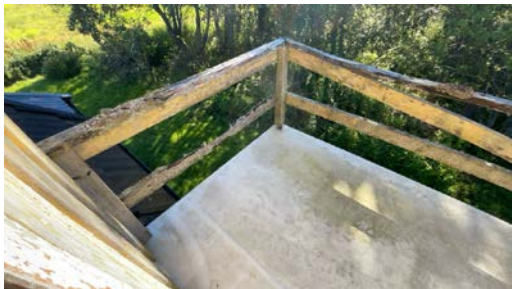
- Åpninger i rekkverk er ikke i henhold til krav i dagens forskrifter.
- Det er påvist fukt-/råteskader i konstruksjonen.
- Rekkverket er for lavt i forhold til dagens krav til rekkverkshøyder.
- Tekkingen på balkong/terrasse har utettheter.

Råte i rekkverk

- I tiltakskostanden er det hensyntatt å skifte alt råteskadet materiale og gjenoppbygge i samme utførelse. Valg av løsning vil påvirke toltakostnaden.

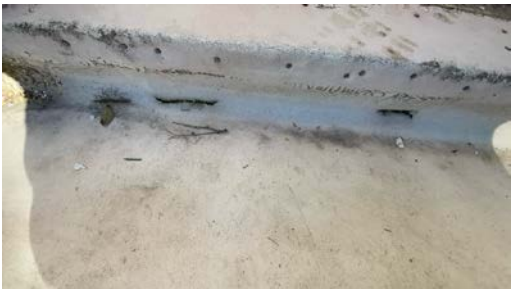
Skade i belegg på verandadekke i 2. etasje

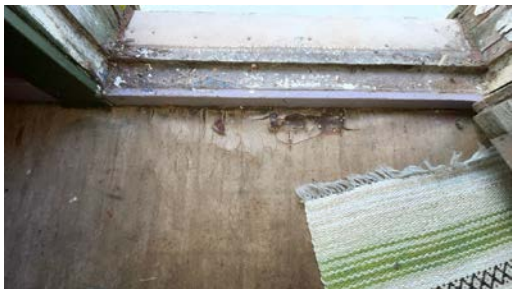
- På gulv på loft er belegg skadet og det er målt fukt som kommer inn via utett verandadør. Fuktmåling i gulvet viser 66,8%
- Skade på gulv ved verandadør på loft
- Svelleskade på laminatgulv, soverom på loft.
- Skapdør på innebygd skap oppe på loft er falt av. Overflater på rommet er slitt
- Mangler list i hjørne på stue.

Skade på gulv ved verandadør på loft

- I tiltakskostanden er det hensyntatt å skifte ut gulv på loftsgang og kontrollerer underliggende konstruksjon. Valg av løsning vil påvirke totalkostnaden.
- Eller i boligen er det behov for lokal utbedring. Det må også kunne påregnes noe flikking/utbedring når inventar tas ned og flyttes ut

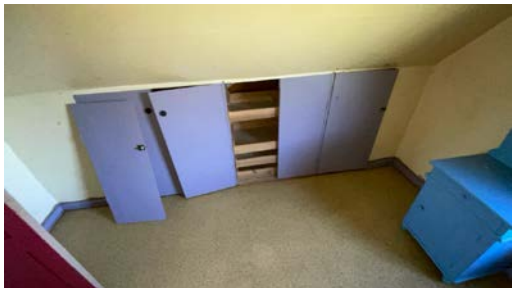
Skapdør på innebygd skap oppe på loft er falt av. Overflater på rommet er slitt

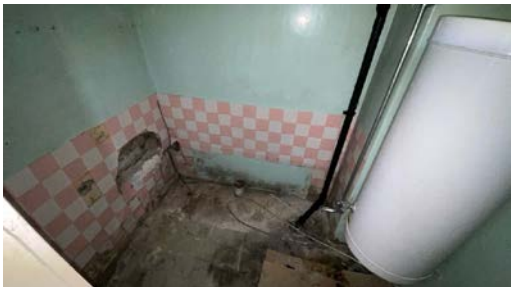
Synlige skader på tidligere bad

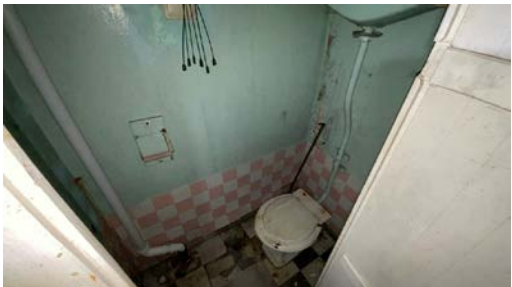
Synlige skader på tidligere toalettrom

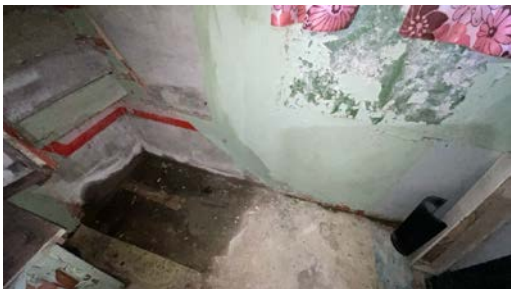
Synlig fukt på teknisk rom

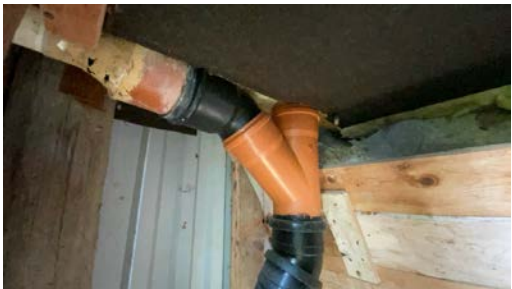
Åpen isolasjon i krypkjeller

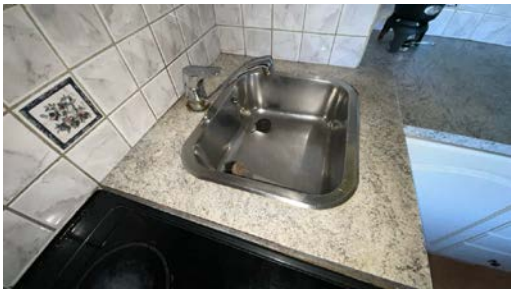
Svelleskade på benkeplate ved vask

- Andre tiltak:
- Lokal utbedring må kunne påregnes for å lukke avvik

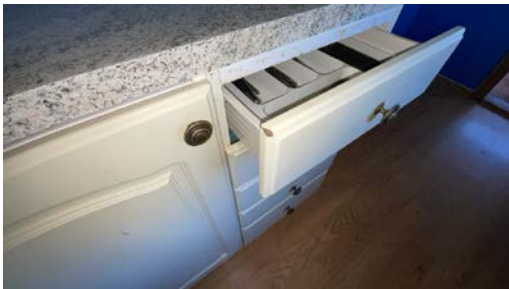
Skade på enkelte kanter på innredningen.
