Glåmsmyrvegen 87, 6683 VÅGLAND

**Enebolig/Oppussingsobjekt  
beliggende like ved  
kommunesenteret på Liabø**

Befaringsdato: 26.08.2025    Rapportdato: 05.09.2025    Oppdragsnr.: 20704-1590    Referansenummer: SL1136  
Autorisert foretak: Midt Norsk Takst AS    Sertifisert Takstingeniør: Svenn Marius Skålvik    Vår ref: Svenn Marius Skålvik

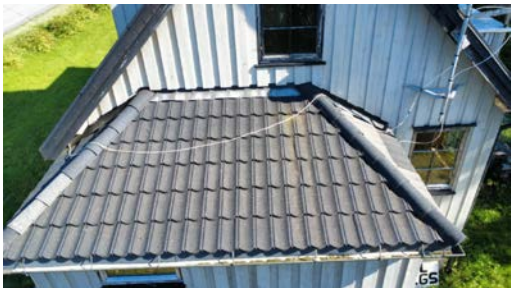
Tak over bad og inngang

- Overvåk tilstanden jevnlig. For å få tilstandsgrad 0 eller 1 må tekkingen skiftes ut, men tidspunktet for når dette er nødvendig er vanskelig å si noe om.
- Når taktecking og undertak begynner å bli gamle, øker risikoen for lekkasjer, noe som kan føre til omfattende og kostbare reparasjoner av underliggende konstruksjoner dersom en ikke foretar tiltak på konstruksjonene før dette oppstår.

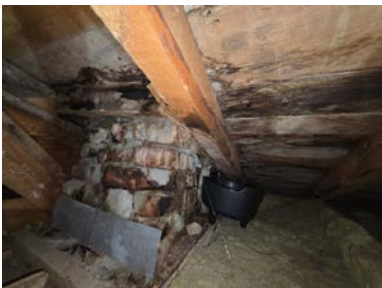
- Det er begrenset/dårlig ventilering av takkonstruksjonen.
- Det er påvist fuktskjolder/skader i takkonstruksjonen.

Eldre fuktmerker ved pipe. Ingen fukt på befaringsdagen

- Påviste fuktskjolder i undertak bør holdes under oppsikt over tid og tiltak må vurderes ut fra hvordan dette utvikler seg. Det er ikke målt forhøyde fuktverdier på befaringsdagen.

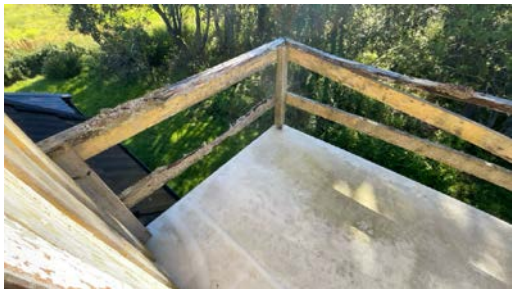
- Åpninger i rekkverk er ikke i henhold til krav i dagens forskrifter.
- Det er påvist fukt-/råteskader i konstruksjonen.
- Rekkverket er for lavt i forhold til dagens krav til rekkverkshøyder.
- Tekkingen på balkong/terrasse har utettheter.

Råte i rekkverk

- I tiltakskostanden er det hensyntatt å skifte alt råteskadet materiale og gjenoppbygge i samme utførelse. Valg av løsning vil påvirke toltakostnaden.

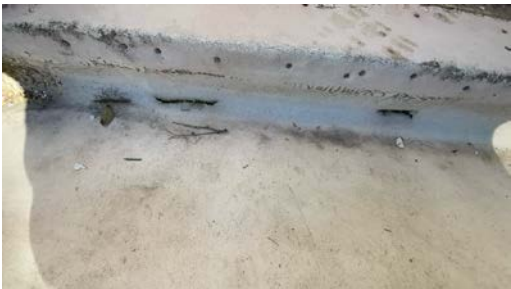
Skade i belegg på verandadekke i 2. etasje

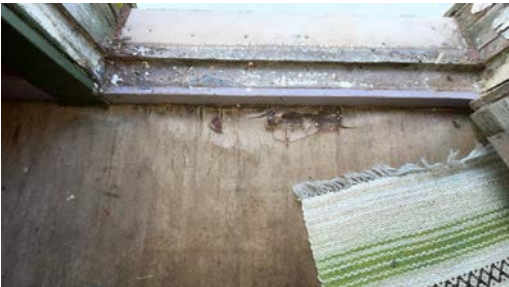
- På gulv på loft er belegg skadet og det er målt fukt som kommer inn via utett verandadør. Fuktmåling i gulvet viser 66,8%
- Skade på gulv ved verandadør på loft
- Svelleskade på laminatgulv, soverom på loft.
- Skapdør på innebygd skap oppe på loft er falt av. Overflater på rommet er slitt
- Mangler list i hjørne på stue.

Skade på gulv ved verandadør på loft

- I tiltakskostanden er det hensyntatt å skifte ut gulv på loftsgang og kontrollerer underliggende konstruksjon. Valg av løsning vil påvirke totalkostnaden.
- Eller i boligen er det behov for lokal utbedring. Det må også kunne påregnes noe flikking/utbedring når inventar tas ned og flyttes ut

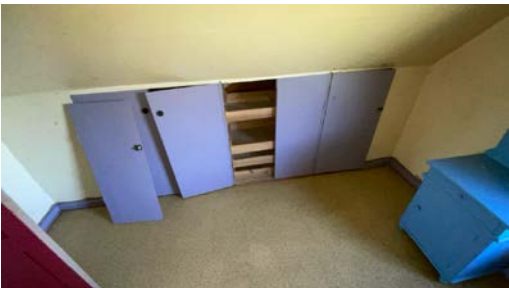
Skapdør på innebygd skap oppe på loft er falt av. Overflater på rommet er slitt

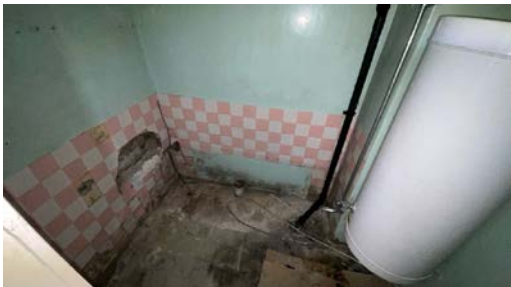
Synlige skader på tidligere bad

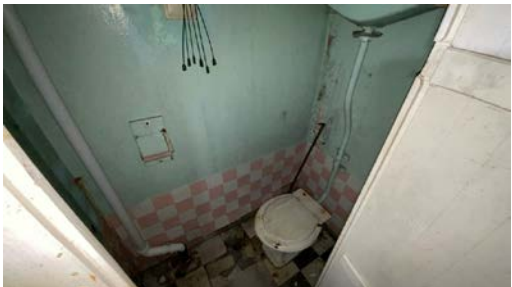
Synlige skader på tidligere toalettrom

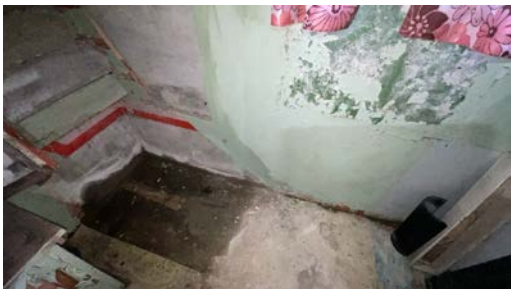
Synlig fukt på teknisk rom

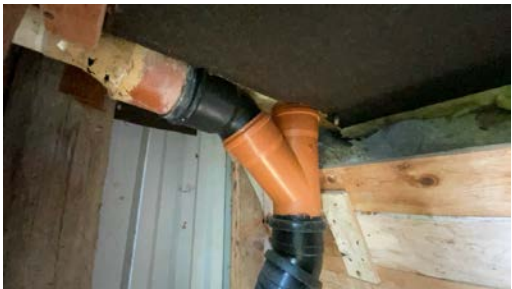
Åpen isolasjon i krypkjeller

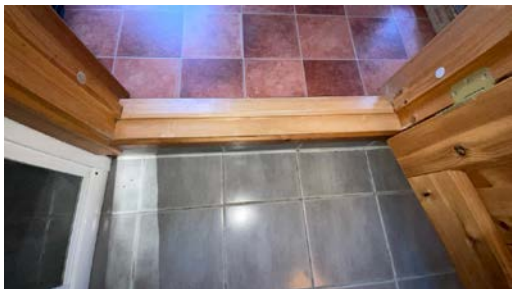
Standard dørterskel uten tilluft

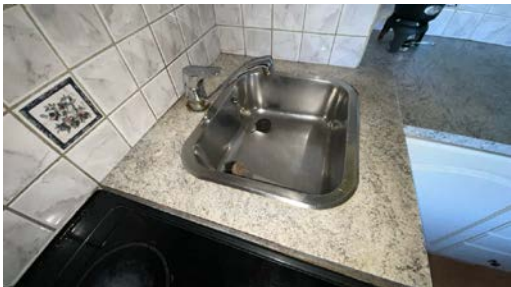
Svelleskade på benkeplate ved vask

- Andre tiltak:
- Lokal utbedring må kunne påregnes for å lukke avvik

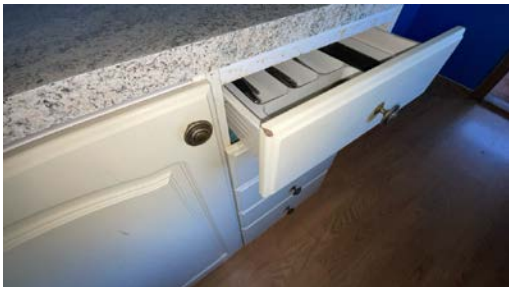
Skade på enkelte kanter på innredningen.
