# Tilstandsrapport

Boligbygg med flere boenheter

Sjølystveien 54, 4610 KRISTIANSAND S

Rapportdato: 09.02.2026

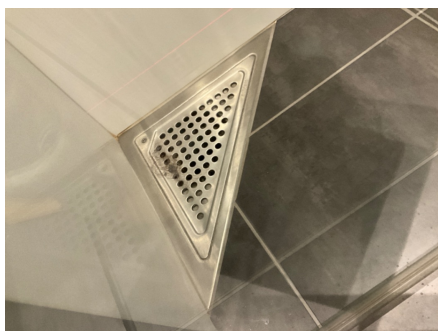
Det er nyere stålsluk og smøremembran med dokumentert utførelse.

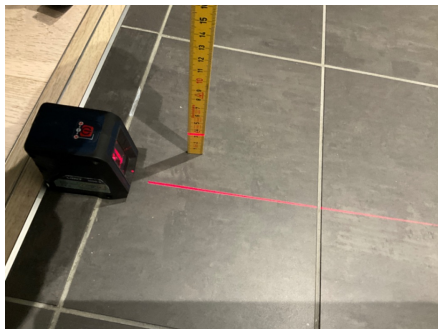
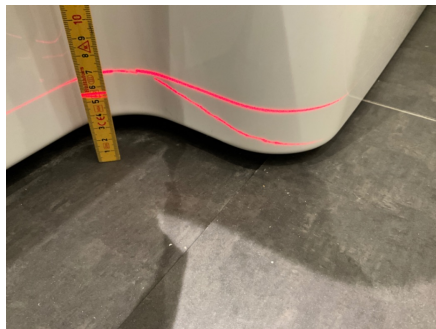
På gulvet er det fliser med vannbåren gulvvarme. Det er ca. 40 mm. fall fra flis ved dør til topp slukrist i dusjen. Dusjnisen er nedsenket med 10 mm.

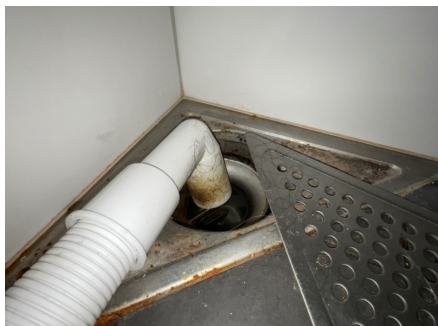
Det er nyere stålsluk og smøremembran med dokumentert utførelse.

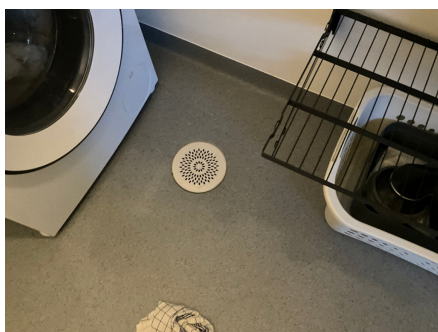
Sluk i gulvet.

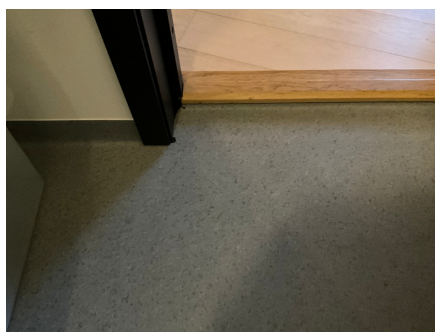
Oppkant mot stue/kjøkken.
