Tilstandsrapport

Boligbygg med flere boenheter
-

Tjøllinggaten 45, 3112 TØNSBERG
-

Befaringsdato: 09.08.2024

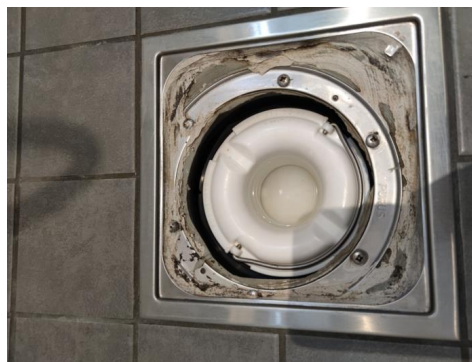
! TG 0 Sluk, membran og tettesjikt

Det er synlig membran i sluk, arbeider er utført av fagfolk.

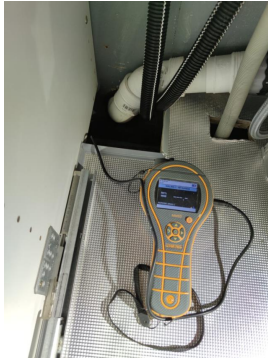
Målt vektprosent under 6% som er tørt tre.
