# Tilstandsrapport

Boligbygg med flere boenheter
-

Tjøllinggaten 45, 3112 TØNSBERG
-

Andelsnummer 16

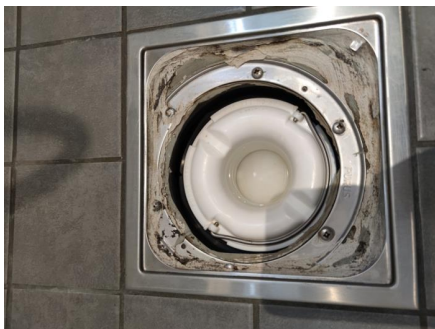
### TG 0 Sluk, membran og tettesjikt

Det er synlig membran i sluk, arbeider er utført av fagfolk.
