# Tilstandsrapport

Mandalls gate 4 B, 0190 OSLO

gnr. 230, bnr. 185, snr. 19

Befaringsdato: 05.05.2025

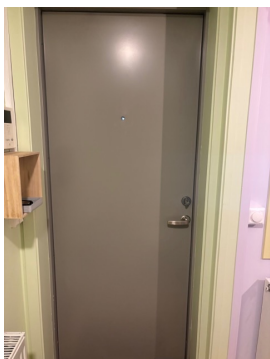
### TG 1 Dører

Ytterdør i malt utførelse.

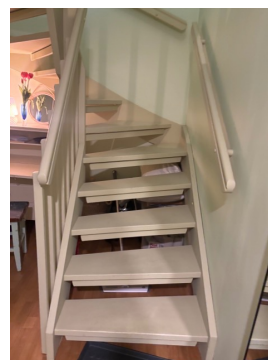
### TG 1 Innvendige trapper

Innvendig tretrapp med åpne trinn.

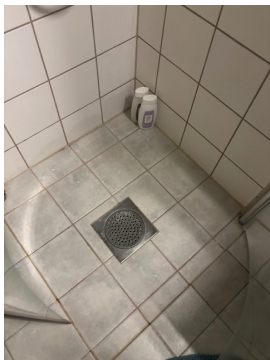
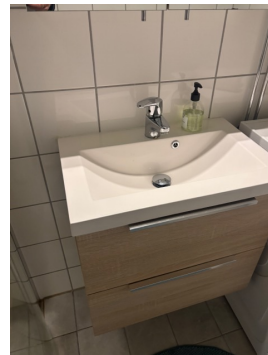
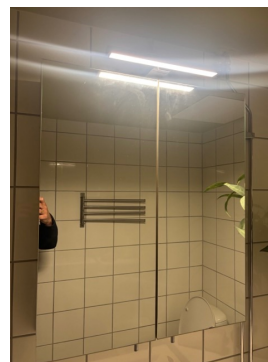
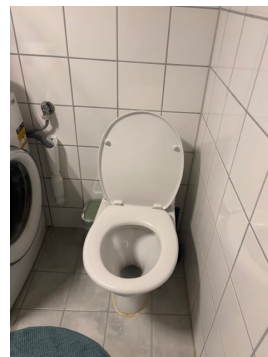
### ! TG 1 Sanitærutstyr og innredning

Speilskap og servantskap.

Toalett, servant, dusj med glassdører og opplegg til vaskemaskin.

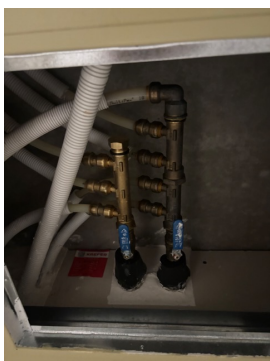
### TG 1 Vannledninger

Innvendige vannledninger er av plast (rør i rør) og kobberør.  
Fordelerstokk over tak på bad.
