Tilstandsrapport

📍 Bliksheia 70, 4637 KRISTIANSAND S

Befaringsdato: 13.03.2025

Autorisert foretak: M2 Takst AS

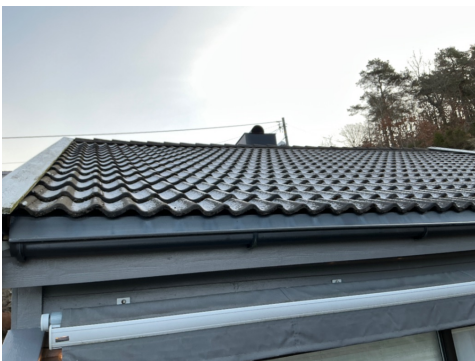
TG 3 Nedløp og beslag

Pipe beslått. Generelt anbefales det tilsyn av loft for kontroll av takgjennomføringer/beslagsløsninger mm, spesielt høst/vinter ved kraftig nedbør/snø. Med dagens ekstremvær som tidvis oppstår så er disse punktene spesielt utsatt for mindre lekkasjer/fukt.

Kjøper må selv utføre en behovsvurdering snøfangere.

Kostnadsestimat: 10 000 - 50 000

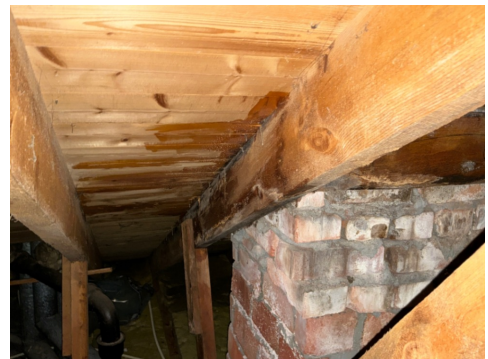
Eldre fuktskjolder.

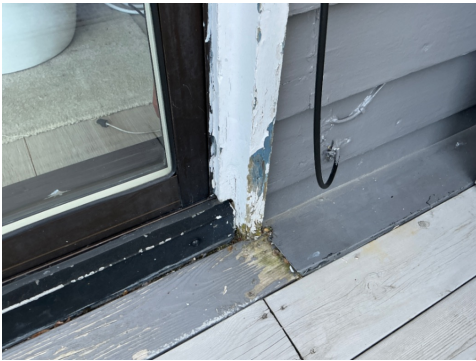
Alder/værslitasje.

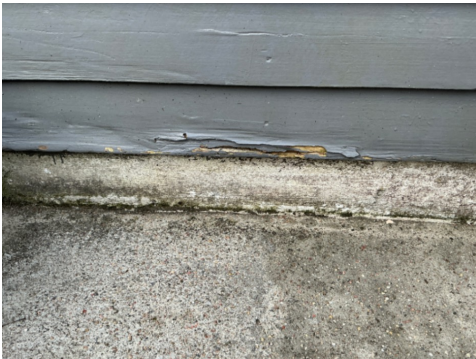
Råte.

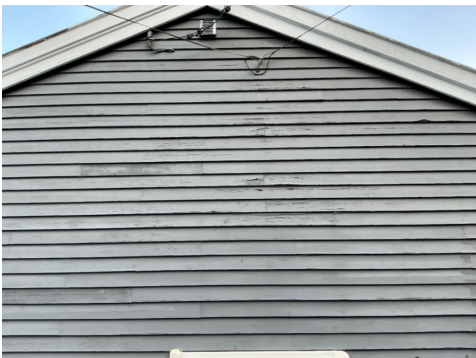
Malingflass.

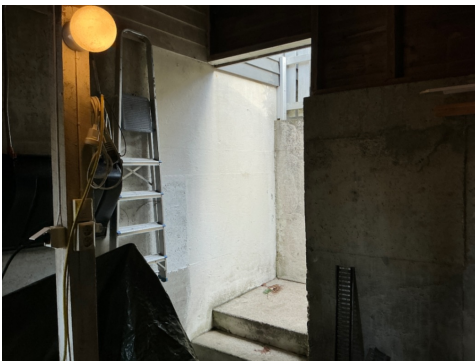
Ingen dør bakside garasje

Vedlikehold garasjeport. Oppsyn ellers.

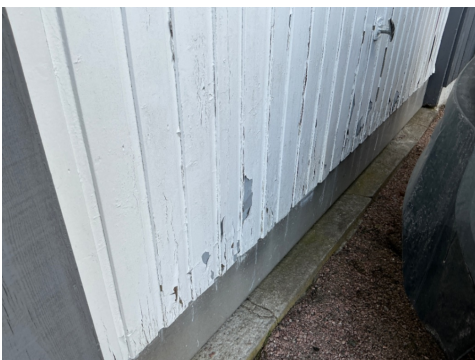
Slitasje.

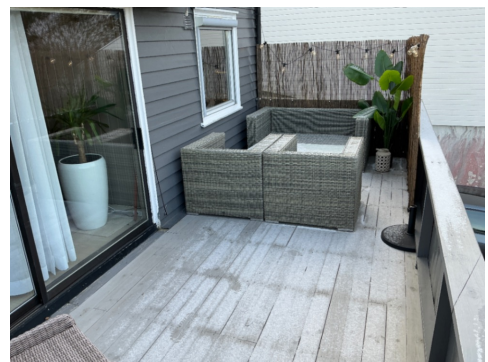
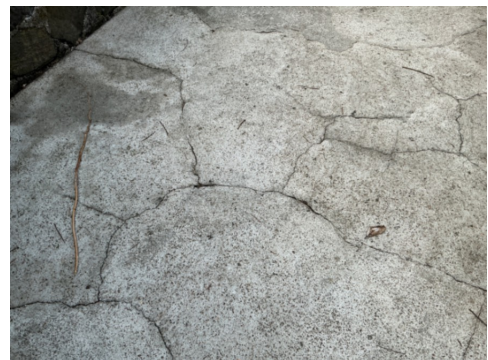
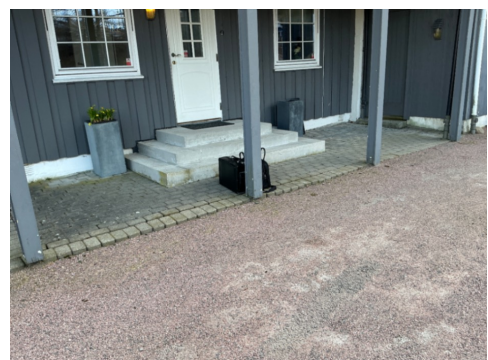
TG 2 Balkonger, terrasser og rom under balkonger

Sprekker i støpt dekke. Noe mindre ujevnheter belegningsstein ved inngang.

Normalt oppsyn og vedlikehold.

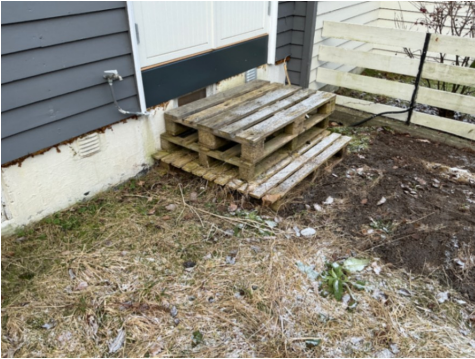
TG 3 Utvendige trapper

Enkel trapp.

Behovsvurdering håndløpere og evt bygge litt bedre trapp ved stue.

Kostnadsestimat: 10 000 - 50 000

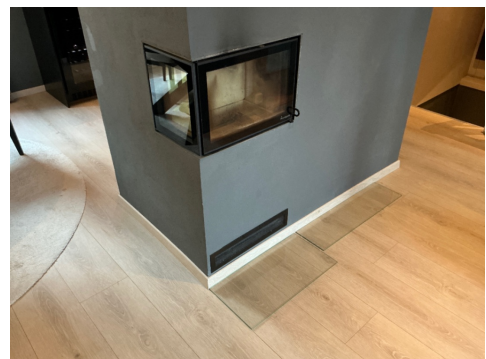
Nyere peisinnstatts.

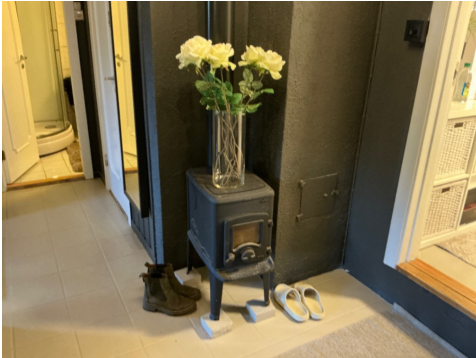
Eldre vedovn.

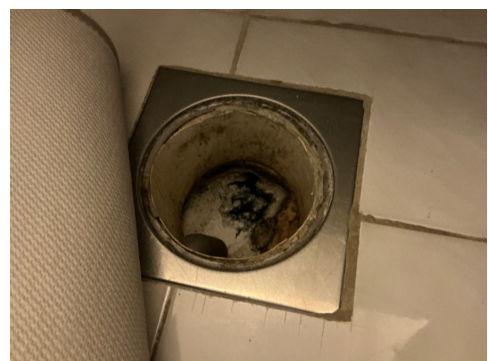
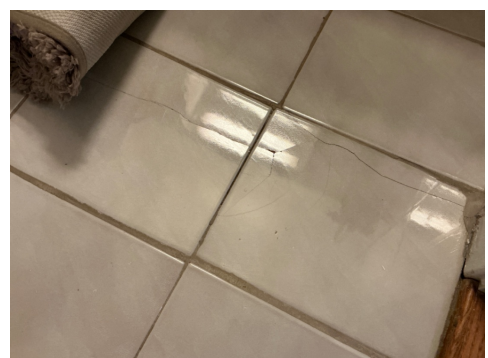
Rommet får en dårlig karakter fordi det ikke har dagens standard, men det fungerer siden det er dusjkabinett og liten fukt påkjenning.

Fliser på gulv. Ikke fall mot sluk. Ikke noen nyere membranløsning. Sprekk enkelte fliser.

Dusjkabinett og innredning. Fuktsvelling/eldre innredning.

Rommet ansees modent for en modernisering.

Kostnadsestimat: 100 000 - 300 000

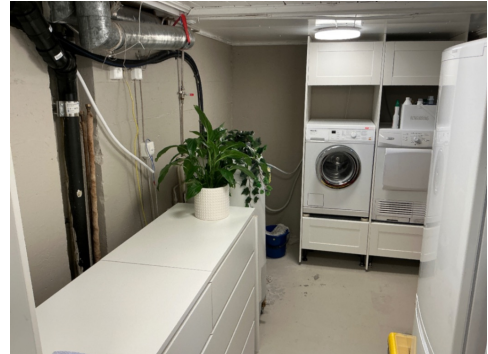
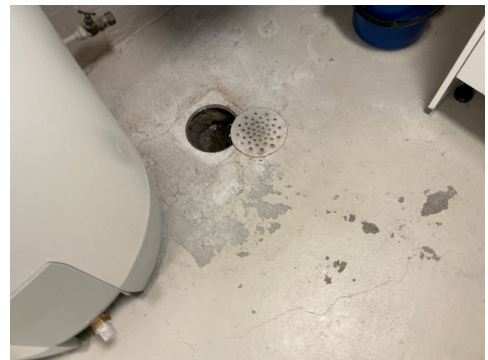
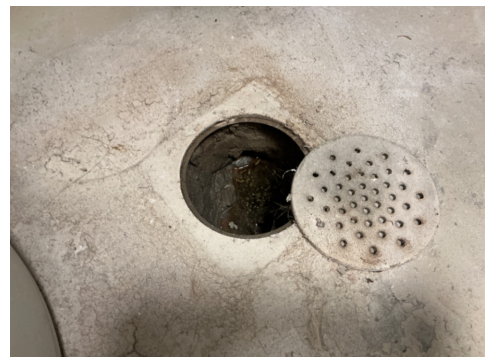
UNDERETASJE > VASKEROM

TG 3 Vaskerom

Eldre sluk, denne må byttes ved neste renovering. Rommet får en tg3 fordi det ikke har dagens krav til fuktsikring og fall mm, men det fungerer ved normalt bruk.

Fungerer med avviket, så må man selv vurdere om det ansees økonomisk rasjonelt å utbedre utfra at det fungerer.

Kostnadsestimat: 100 000 - 300 000

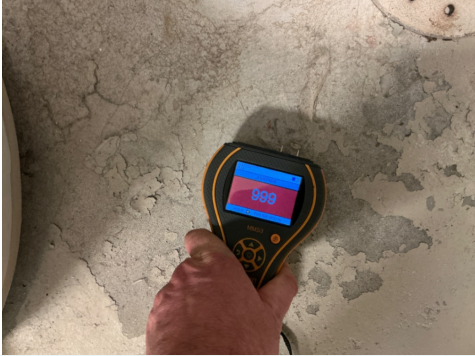
UNDERETASJE > VASKEROM

TG 2 Tilliggende konstruksjoner våtrom

Det ble utført overflate søk med fuktindikator med utslag. Dette skyldes trolig kapilærsug/fukt unnenfra.

Oppsyn.

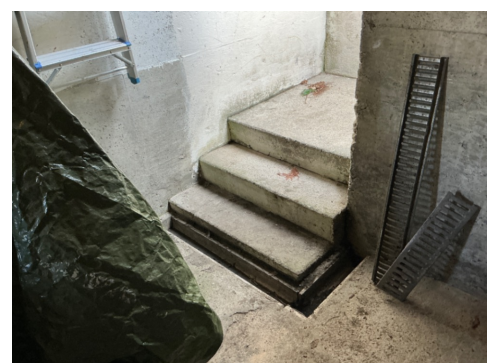
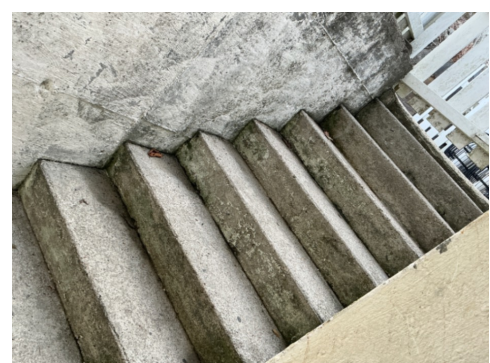
! TG 3 Terrengforhold

Det er ikke optimale terrengforhold rundt boligen. Man ønsker ideelt sett fall på terreng bort fra bolig slik at regnvann, snøsmelting mm dreneres bort. Det er åpent i trapp inn i garasje, slik at evt regnvann vil ledes ned trapp, og deretter i en drensrenne som er der. Ikke optimalt, men funksjon må vurderes ved nedbør. Redusert skadeomfang om vann kommer inn siden det er garasje, men likevel ingen god løsning.

Dette har trolig fungert men det må vurderes ytterligere og evt lage annen løsning om mulig.

Kostnadsestimat: 10 000 - 50 000
