# Tilstandsrapport

📍 Vøyensvingen 2, 0458 OSLO

# gnr. 219, bnr. 236

Befaringsdato: 30.06.2024

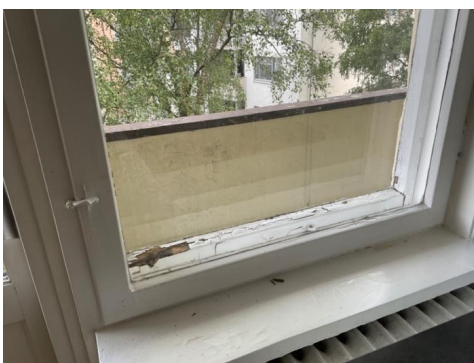
### TG 2 Vinduer - 2

- Karmene i vinduer er slitte og det er sprekker i treverket.

- Det må foretas lokal utbedring.
- Det må påregnes noe vedlikehold og at enkelte vinduer må skiftes ut.

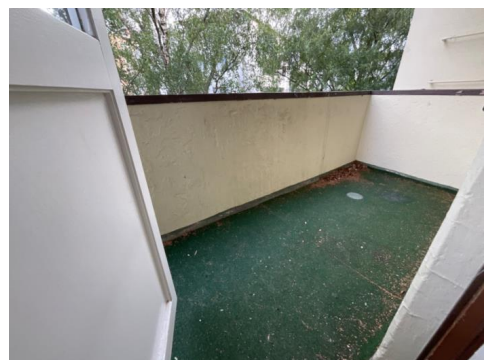
### TG 2 Balkonger, terrasser og rom under balkonger

- Rekkverket er for lavt i forhold til dagens krav til rekkverkshøyder.
- Det er avvik:

Noe avflassing av maling mm

- Det er ikke krav om utbedring av rekkverkshøyde opp til dagens forskriftskrav.
- Tiltak:

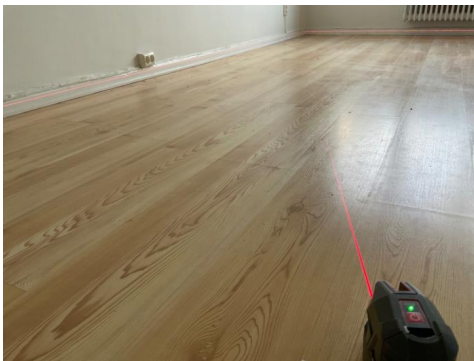
- Målt høydeforskjell på mellom 10 - 20 mm innenfor en lengde på 2 meter. Tilstandsgrad 2 gis med bakgrunn i standardens krav til godkjente måleavvik.

Nivellering stue/kjøkken, avvik ca. 10-20 mm

- For å få tilstandsgrad 0 eller 1 må høydeforskjeller rettes opp. Ytterligere undersøkelser må foretas for å få kartlagt omfanget for utbedring.

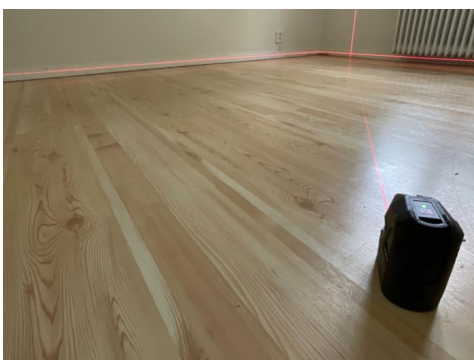
Nivellering soverom, avvik ca. 10-20 mm

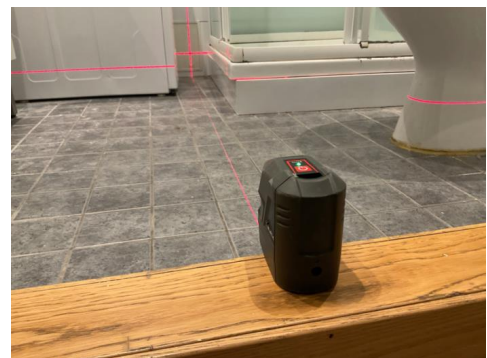
## ⚠ TG 2 Overflater Gulv

- Det er påvist avvik i fallforhold til sluk i forhold til krav i forskrift på byggetidspunktet.

- Våtrommet fungerer med dette avviket.

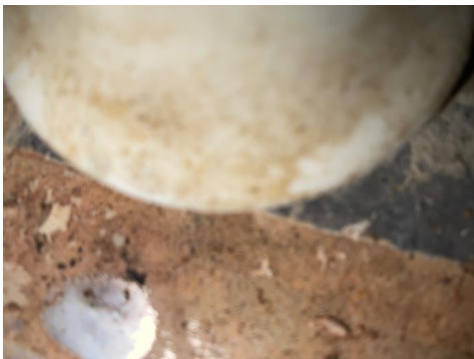
## ! TG 2 Sluk, membran og tettesjikt

- Mer enn halvparten av forventet brukstid er passert på membranløsningen.
- Sluk har begrenset mulighet for inspeksjon og rengjøring.

- Overvåk tilstanden jevnlig. For å få tilstandsgrad 0 eller 1 må tettesjiktet skiftes ut, men tidspunktet for når dette er nødvendig er vanskelig å si noe om.
- Tilgang til sluk må bedres både for inspeksjon og rengjøring.

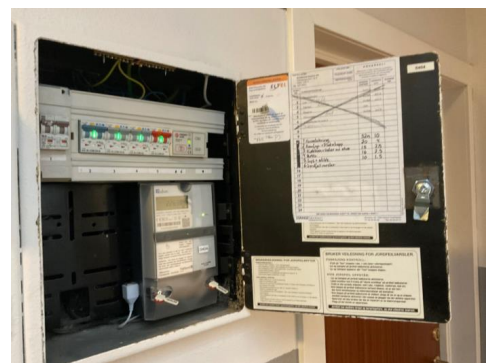
## TG 2 Elektrisk anlegg

12. Foreta en helhetsvurdering av det elektriske anlegget, dets alder, allmenne tilstand og fare for liv og helse. Bør det elektriske anlegget ha en utvidet el-kontroll?

**Ja Det anbefales at anlegget kontrolleres av autorisert foretak.**
