Tilstandsrapport

Enebolig

Kopperudvegen 18, 2055 NORDKISA

Befaringsdato: 01.10.2024

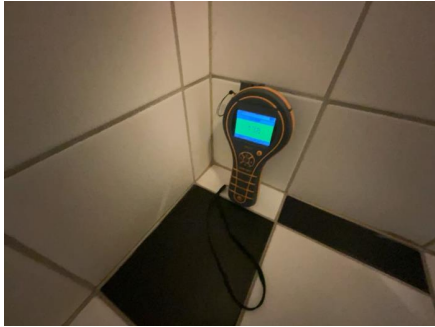
ETASJE > BAD 2

TG 2 Overflater Gulv

Slitte og misfargede fuger er registrert, dette er normalt. Gulvet utenfor dusjsone har fall under 1:100. I slike tilfeller skal membranen ha en oppkant på minst 15mm over ferdig gulv ved terskel. Det er ikke spalte i terskel på dusj slik at evt. lekkasjevann vil renne ut av våtrommet i stedet for ned i sluk.

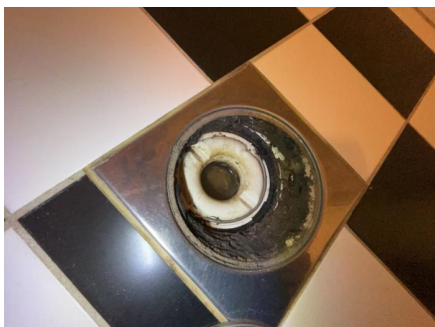
ETASJE > BAD 2

TG 1 Sanitærutstyr og innredning

Hulltaking er foretatt og det er ikke påvist unormale forhold.

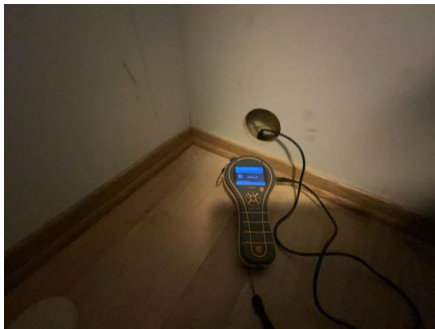
ETASJE > BAD

Ved enkle fuktsøk registrerte jeg ingen unormale verdier. Det dusjes direkte på gulv/vegg, noe som gir økt belastning på konstruksjonene.

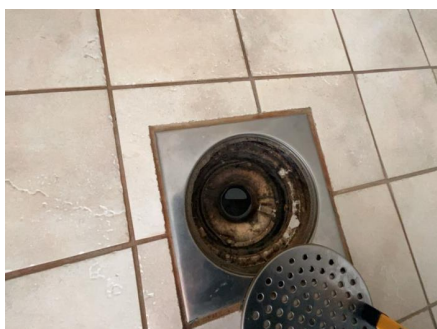
ETASJE > BAD

Hulltaking er foretatt og det er ikke påvist unormale forhold.

Det er registrert at det er plast mellom soverom og bad, dette kan være en noe uheldig løsning.
