Tilstandsrapport

Enebolig

Kopperudvegen 18, 2055 NORDKISA

Befaringsdato: 01.10.2024

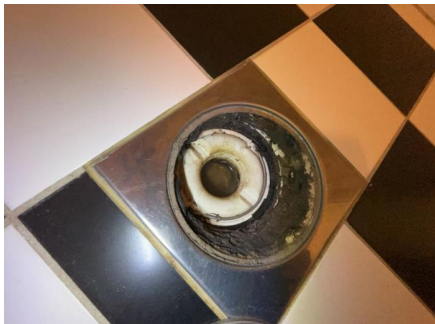
ETASJE > BAD 2

TG 1 Sanitærutstyr og innredning

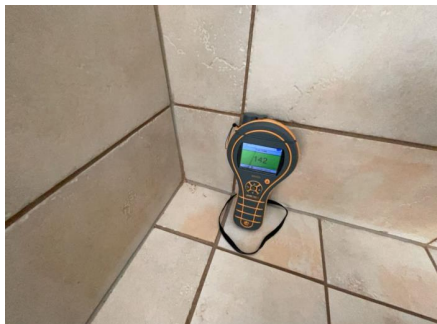
ETASJE > BAD

TG 2 Overflater Gulv

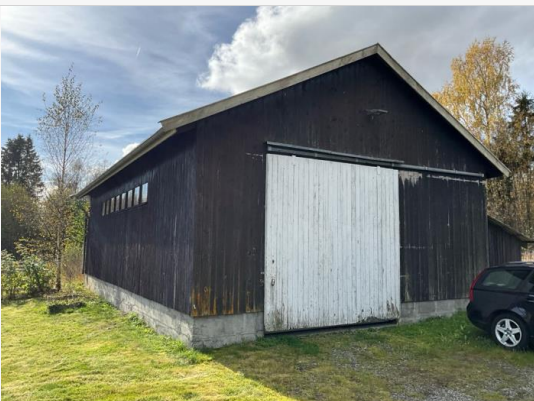
Vognskjul

Bygningen har vedlikeholdsbehov.

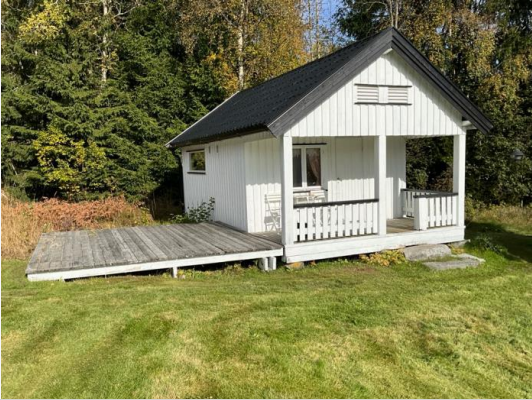
Anneks

Garasje, uthus o.l. er ikke teknisk vurdert på linje med bolighuset. Tilstandsgrad er derfor ikke angitt. Bygningen har vedlikeholdsbehov.
