Tilstandsrapport

Kjedehus

Skolsegglia 41, 2019 SKEDSMOKORSET

Befaringsdato: 11.06.2024

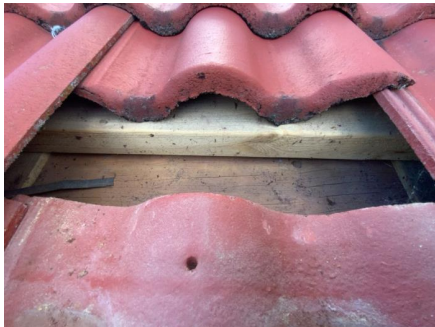
Taktekking

Det er ikke etablert papp eller lignende mellom finerplater og takstein. Det er ikke kjent om denne typen plater er godkjent for denne typen løsning. Det ble ikke konstatert fukt eller betydelige fuktmerker i undertaket.

Det anbefales nærmere undersøkelse vedrørende denne typen plater er godkjent uten underlagspapp, da det finnes typen finerplater som er godkjent for dette.

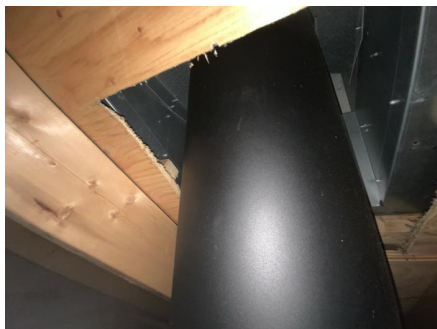
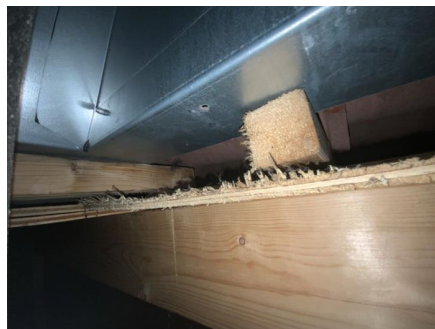
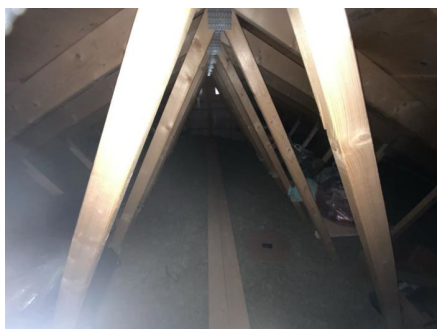
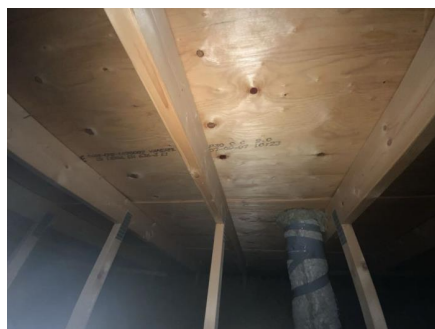
Takkonstruksjon/Loft

- Det er påvist avvik rundt gjennomføringer i takflaten.

Det er åpnet under beslag og piperør inne på kaldtloft.

Det bør etableres underbeslag for å unngå slagregn som kan komme inn på loft.

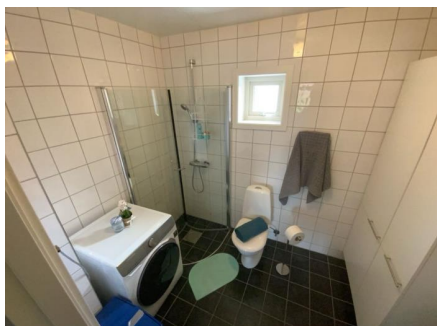
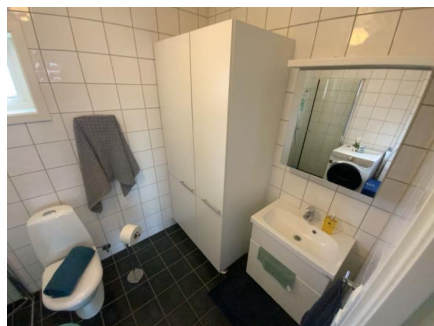
2. ETASJE > BAD/VASKEROM

- Det er påvist at høydeforskjell fra topp slukrist til gulv/synlig topp membran ved dørterskel er mindre enn 25 mm.
- Det er påvist at noen fliser har bom (hulrom under).
- Det er påvist avvik i fallforhold til sluk i forhold til krav i forskrift på byggetidspunktet.

- Våtrommet fungerer med dette avviket.

Fall må utbedres for å lukke avviket.

- Installering av tett dusjkabinett anbefales.
- Overvåk tilstanden jevnlig. For å få tilstandsgrad 0 eller 1 må tettesjiktet skiftes ut, men tidspunktet for når dette er nødvendig er vanskelig å si noe om.

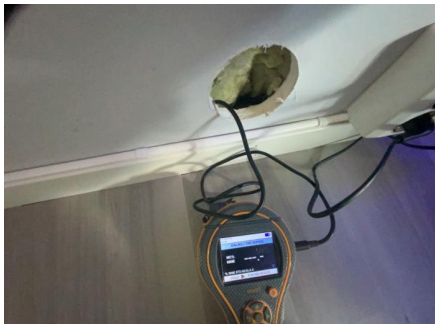
1. ETASJE > KJØKKEN

- Det er påvist andre avvik:

- Det må foretas tiltak for å lukke avviket.

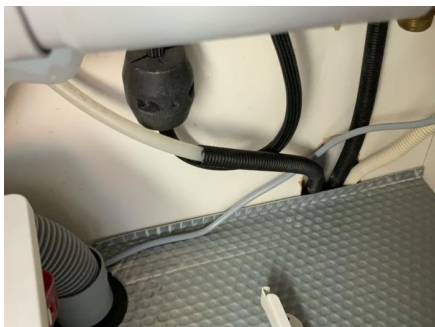
- Det må monteres tettemuffer i enden av varerørene.

Etabler tettemuffer for å unngå vann i skap ved lekkasje.
