# Tilstandsrapport

Kjedehus

Skolseggli 41, 2019 SKEDSMOKORSET

Befaringsdato: 28.05.2025

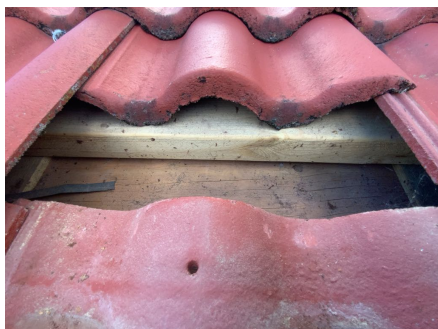
### TG 2 Takteking

Det er ikke etablert papp eller lignende mellom finerplater og takstein. Det er ikke kjent om denne typen plater er godkjent for denne typen løsning. Det ble ikke konstantert fukt eller betydelige fuktmerker i undertaket.

Det anbefales nærmere undersøkelse vedrørende denne typen plater er godkjent uten underlagspapp, da det finnes typen finerplater som er godkjent for dette.

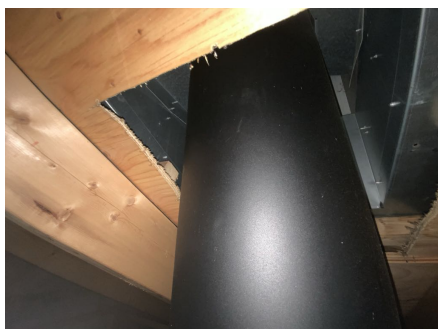
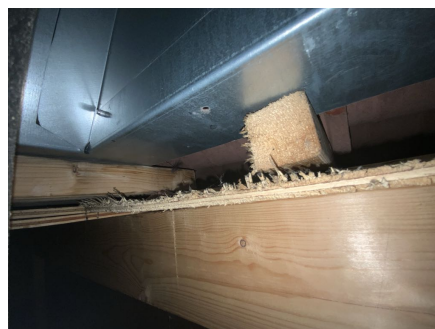
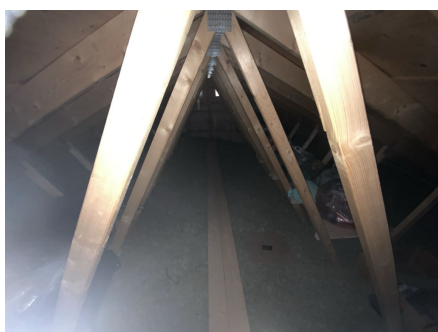
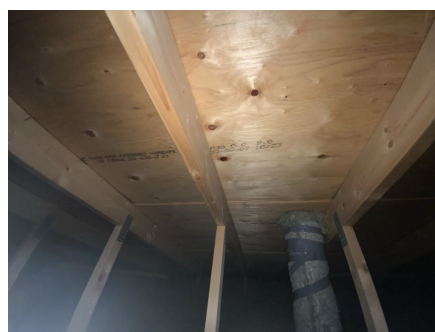
- Det er påvist avvik rundt gjennomføringer i takflaten.

Det bør etableres underbeslag for å unngå slagregn som kan komme inn på loft.

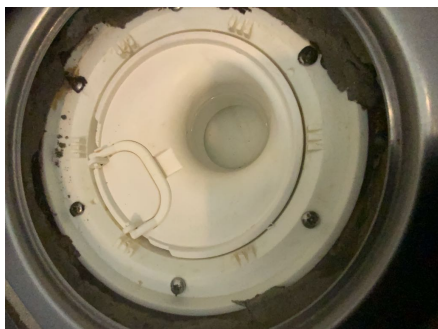
- Det er påvist at høydeforskjell fra topp slukrist til gulv/synlig topp membran ved dørterskel er mindre enn 25 mm.
- Det er påvist at noen fliser har bom (hulrom under).
- Det er påvist avvik i fallforhold til sluk i forhold til krav i forskrift på byggetidspunktet.

- Våtrommet fungerer med dette avviket.

Fall må utbedres for å lukke avviket.

- Overvåk tilstanden jevnlig. For å få tilstandsgrad 0 eller 1 må tettesjiktet skiftes ut, men tidspunktet for når dette er nødvendig er vanskelig å si noe om.

Dokumentasjon på utført arbeider bør fremlegges hvis dette er mulig. Med tanke på badets alder på over 17 år, er kabinett for å begrense fuktbelastningen på konstruksjonen en god løsning. Eldre membraner kan med tiden bli utsatt for slitasje, noe som kan føre til utettheter rundt gjennomføringer i gulv og vegg, samt manglende fall til sluk. Dette kan resultere i vannskader som kan være kostbare å utbedre.

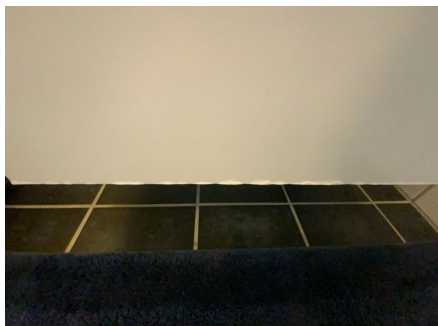
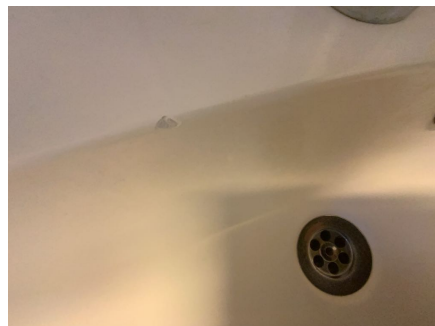
### TG 2 Sanitærutstyr og innredning

- Det er påvist skader på innredning.

Servant og underskap vurderes å ha tiltenkt funksjon utover nevnte skader. For å lukke avviket må dette skiftes til nytt.

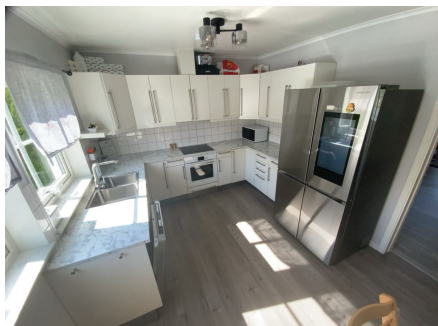
- Det er påvist andre avvik:

- Det må foretas tiltak for å lukke avviket.
