Tilstandsrapport

Fritidsbolig

Gnolla 229, 2420 TRYSIL

Befaringsdato: 06.11.2025

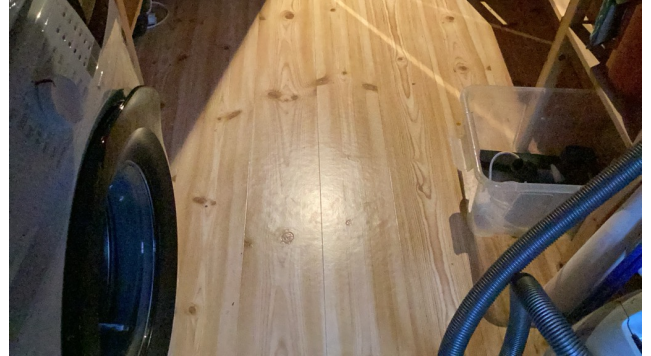
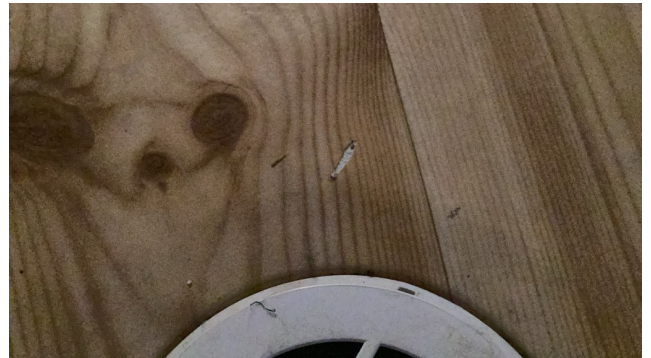
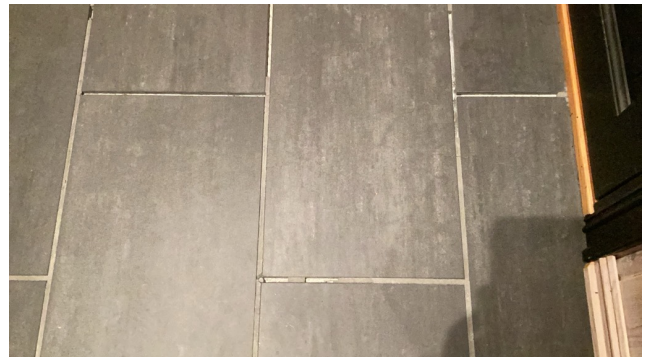
TG 2 Overflater - 2

- Det er avvik:
- Det er påvist skader på overflater.

- Målt høydeforskjell på over 20 mm innenfor en lengde på 2 meter. Tilstandsgrad 3 gis med bakgrunn i standardens krav til godkjente måleavvik.

Det er påvist høydeavvik på flere rom. Størst høydeavvik er påvist på soverom i tilbygget og i gang.

Ingen umiddelbare tiltak er nødvendig. Avviket har små konsekvenser og vil normalt ikke merkes. Ved tiltagende høydeavvik må det vurderes justering av fundamentering. Merk at høydeavvik kan variere etter årstid.

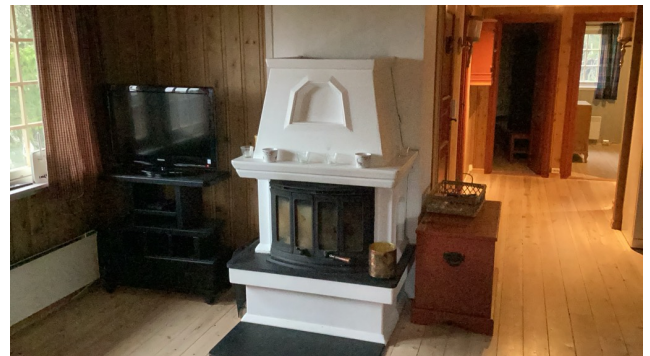
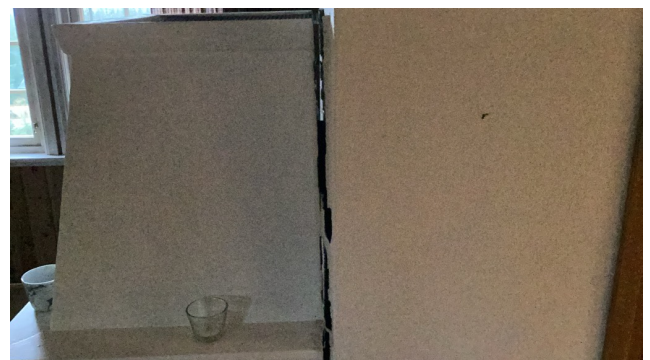
Sprekk mellom peis og pipe.

Sprekk mellom ildsted og pipe bør utbedres.

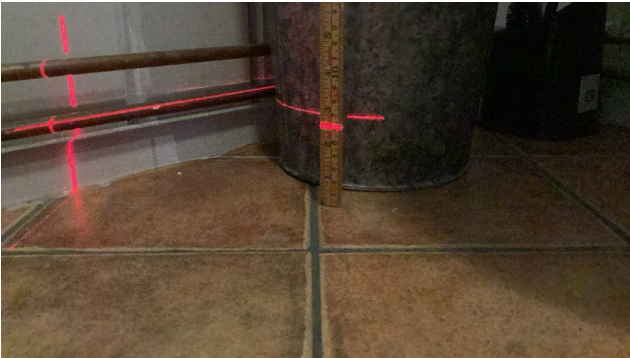
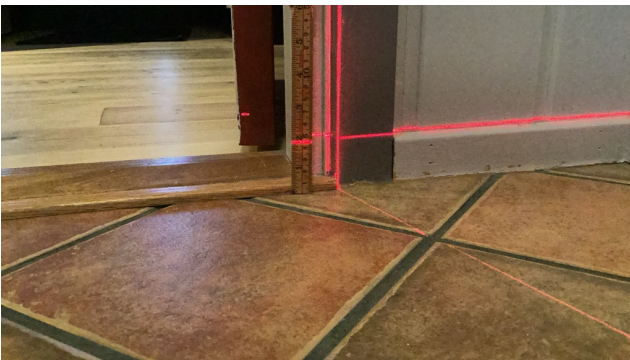
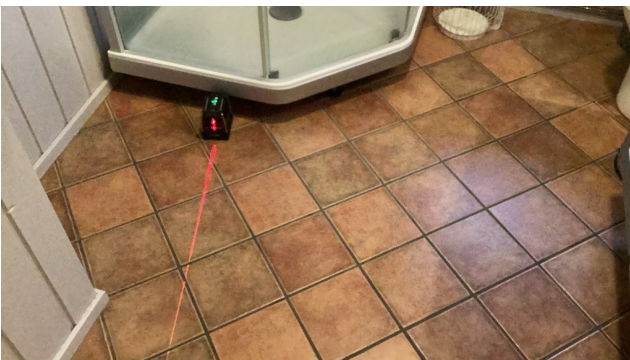
TG 2 Overflater Gulv

- Det er mulighet for at det kan forekomme vannlekkasje på våtrommet hvor vann ikke vil gå til sluk.
- Det er påvist at høydeforskjell fra topp slukrist til gulv/synlig topp membran ved dørterskel er mindre enn 25 mm.
- Det er påvist avvik i fallforhold til sluk i forhold til krav i forskrift på byggetidspunktet.

• Eventuelt lekkasjevann fra utstyr utenfor dusjsone vil ikke ha en naturlig vei til sluket. Dette kan føre til at vann samler seg på gulvet og potensielt renner ut av rommet eller trenger inn i konstruksjonen.

Våtrommet har fungert med dette avviket, men ved stor vannutstrømming er risikoen større for skade i naborom

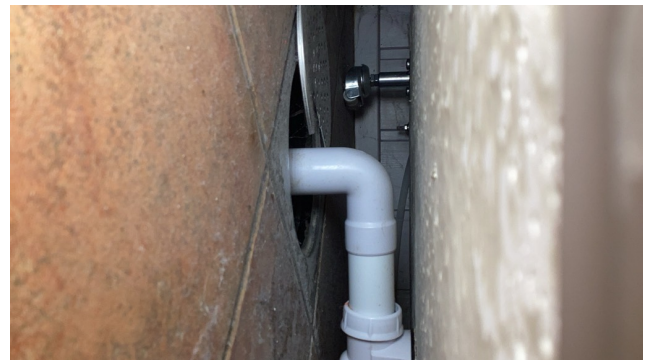
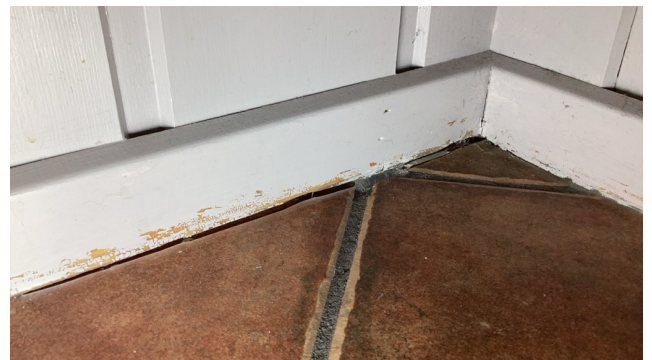
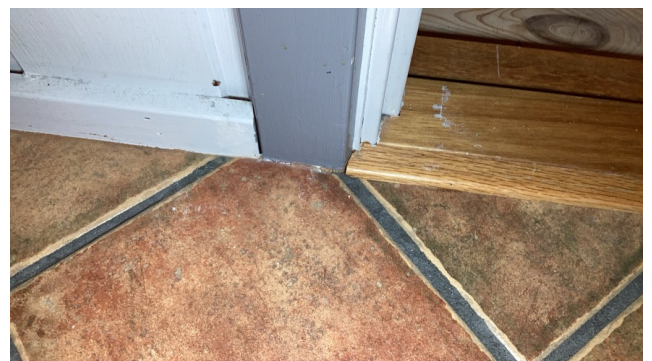
! TG 2 Sluk, membran og tettesjikt

- Det må innhentes dokumentasjon. Manglende membran/tettesjikt medfører risiko for lekkasjer og fukt i konstruksjonen.
- Det er viktig å merke seg at levetiden til en membran varierer basert på kvalitet, installasjon og bruk. Eldre membraner kan bli sprø og sprekke opp, noe som fører til at de mister sin vanntettende funksjon. Dette kan resultere i vannlekkasjer gjennom vegger og gulv og fuktskader.

Mer enn halvparten av forventet levetid er oppnådd. Tilstandsgrad er satt ut fra alder på original membran. Risikoen for utettheter øker med alder.

Ingen synlig membran ved dørteskel.

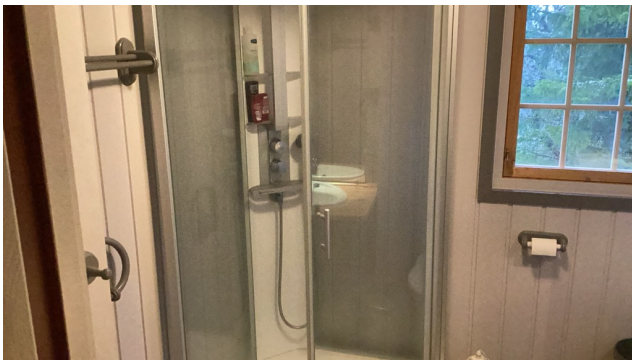
! TG 2 Ventilasjon

- Dersom avviket ikke utbedres vil det være fare for dårlig luftskifting og resultere i høy luftfuktighet og utvikling av skader.
- Elektrisk avtrekksvifte bør monteres for å lukke avviket.

Luftespalte kan bores i dørblad. Det er økt fare for fuktskader ved utilstrekkelig utlufting.

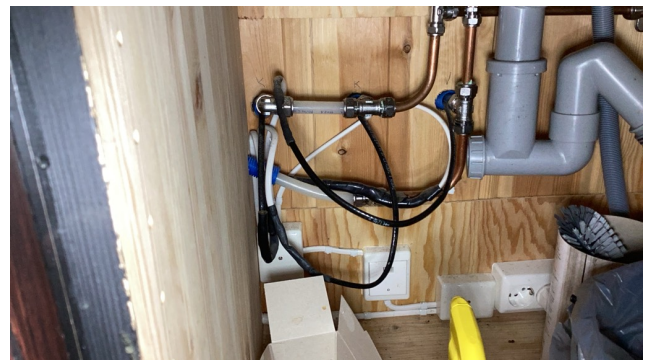
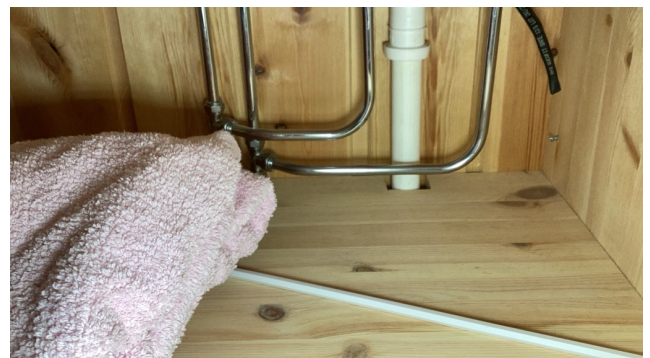
! TG 2 Vannledninger

Det er ikke funnet direkte avvik, men alder tilsier at det kan være svekkelser. Vannrør er lagt mot yttervegg og er utsatt for kulde.

Holdes under oppsikt. Ved lekkasjer er det stor fare for skade på nærliggende konstruksjoner.

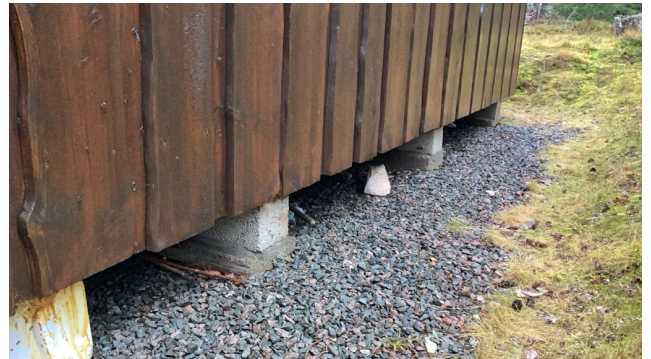
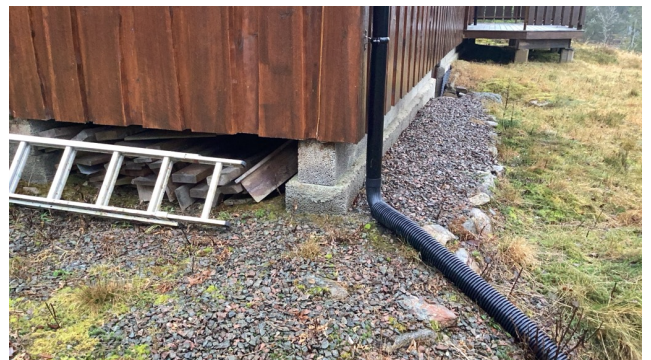
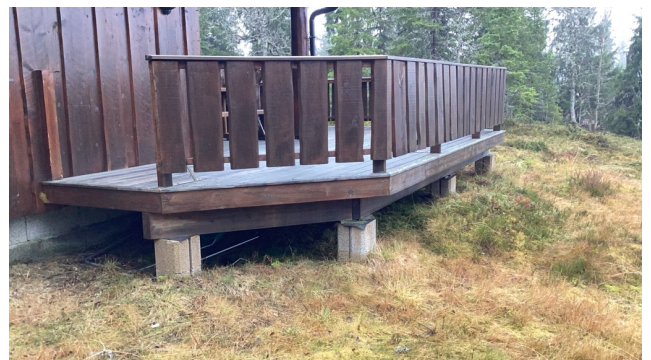
! TG 2 Grunnmur og fundamenter

Det er påvist høydeavvik på gulv. Dette skyldes setninger på fundamentering.

Pilarer og vanger bør høydejusteres. Ytterligere undersøkelser er nødvendig for å finne omfanget. Merk at omfanget av setninger kan variere gjennom året.
