Gnolla 229, 2420 TRYSIL

**Gnolla hytteområde - Innholdsrik  
hytte med 4 soverom - Stue/  
kjøkken med god takhøyde - Stor  
terrasse**

| Tilstandsrapport ..... | 44 |

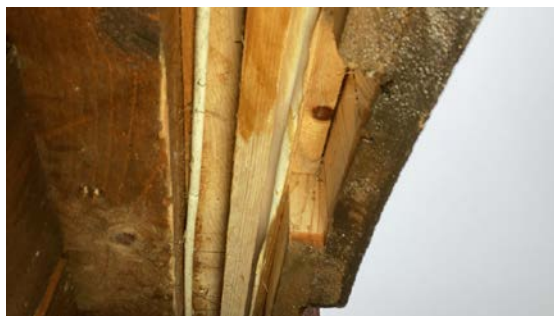
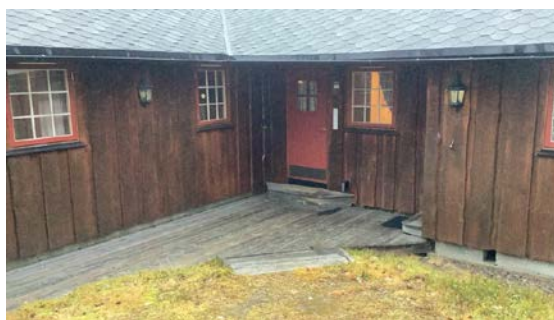
### Vurdering av avvik:

- Uten tilstrekkelig lufting bak bordkledningen kan fuktighet som trenger inn bak bordene eller gjennom veggen innenfra ikke tørke opp. Dette skaper ideelle forhold for råtesopp og muggvekst.

Holdes under oppsikt. Tiltak iverksettes ved behov.

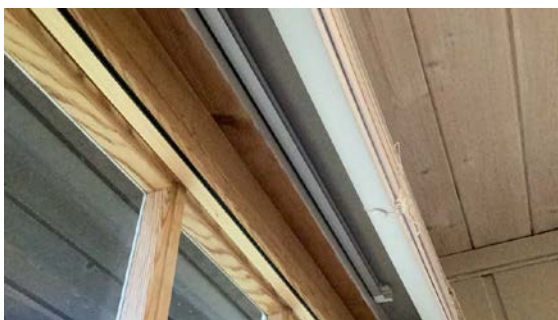
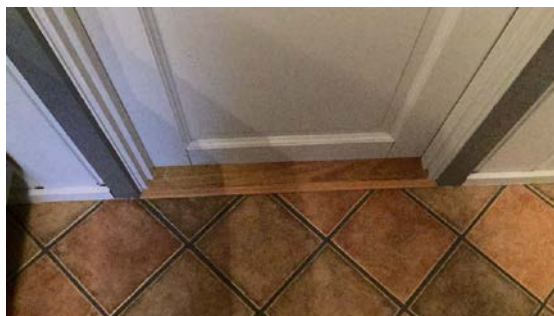
- Dersom avviket ikke utbedres vil det være fare for dårlig luftskifting og resultere i høy luftfuktighet og utvikling av skader.
- Elektrisk avtrekksvifte bør monteres for å lukke avviket.

Luftespalte kan bores i dørblad. Det er økt fare for fuktskader ved utilstrekkelig utlufting.

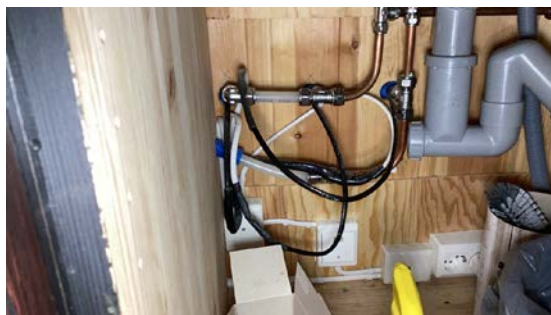
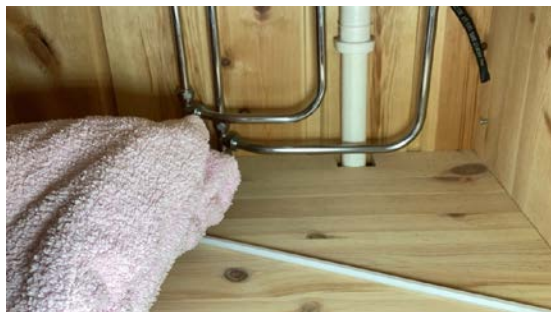
Det er ikke funnet direkte avvik, men alder tilsier at det kan være svekkelser. Vannrør er lagt mot yttervegg og er utsatt for kulde.

- Det er ikke behov for utbedringstiltak siden anlegget fungerer i dag, men ut ifra alder kan skader plutselig oppstå på eldre anlegg.

Holdes under oppsikt. Ved lekkasjer er det stor fare for skade på nærliggende konstruksjoner.

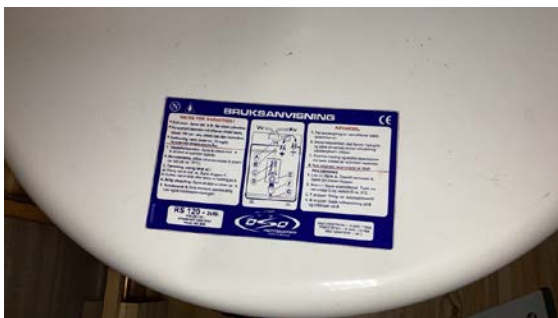
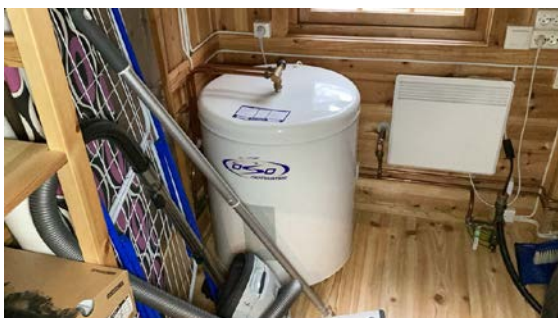
Det er ikke funnet direkte avvik, men alder tilsier at det kan være fare for svekkelser.

Holdes under oppsikt. Ved lekkasje er det risiko for vannutstrømming til omgivelser.
