Gnolla 229, 2420 TRYSIL

**Gnolla hytteområde - Innholdsrik  
hytte med 4 soverom - Stue/  
kjøkken med god takhøyde - Stor  
terrasse**

| Tilstandsrapport ..... | 44 |

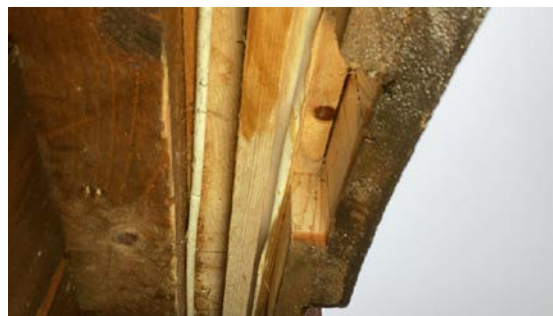
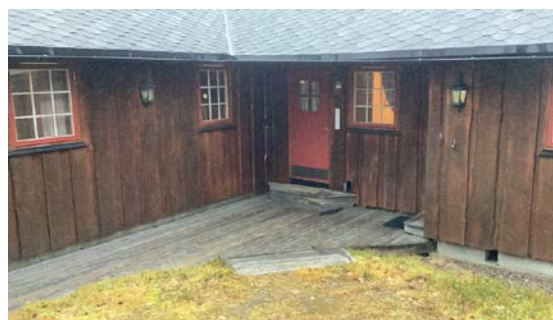
### Vurdering av avvik:

- Uten tilstrekkelig lufting bak bordkledningen kan fuktighet som trenger inn bak bordene eller gjennom veggen innenfra ikke tørke opp. Dette skaper ideelle forhold for råtesopp og muggvekst.

Holdes under oppsikt. Tiltak iverksettes ved behov.

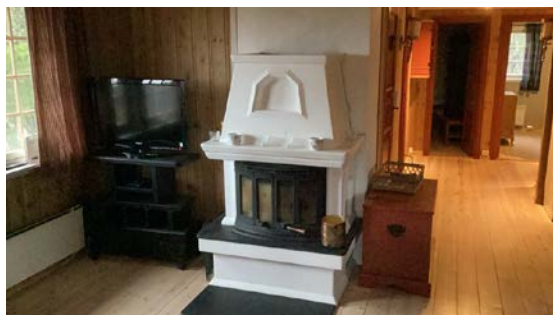
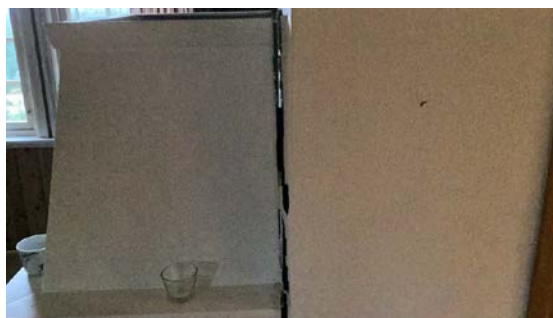
- Det er avvik:  
Sprekk mellom peis og pipe.

Sprekk mellom ildsted og pipe bør utbedres.

Kostnadsestimat: Under 20 000

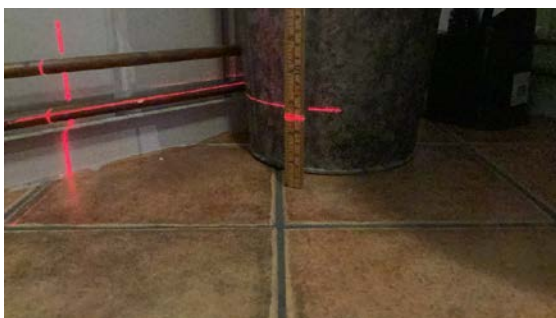
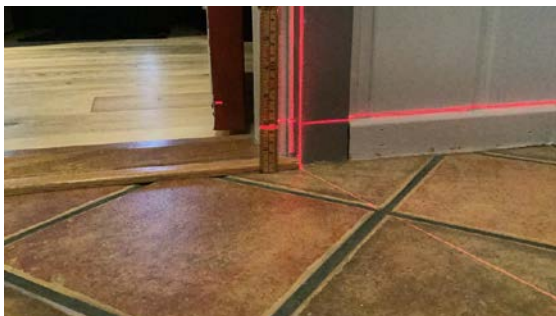
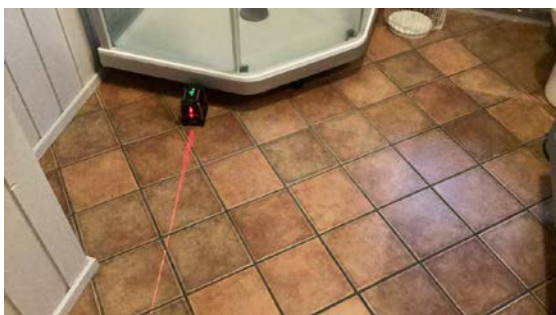
- Det er mulighet for at det kan forekomme vannlekkasje på våtrommet hvor vann ikke vil gå til sluk.
- Det er påvist at høydeforskjell fra topp slukrist til gulv/synlig topp membran ved dørterskel er mindre enn 25 mm.
- Det er påvist avvik i fallforhold til sluk i forhold til krav i forskrift på byggetidspunktet.

- Eventuelt lekkasjevann fra utstyr utenfor dusjsone vil ikke ha en naturlig vei til sluket. Dette kan føre til at vann samler seg på gulvet og potensielt renner ut av rommet eller trenger inn i konstruksjonen.

Våtrommet har fungert med dette avviket, men ved stor vannutstrømming er risikoen større for skade i naborom

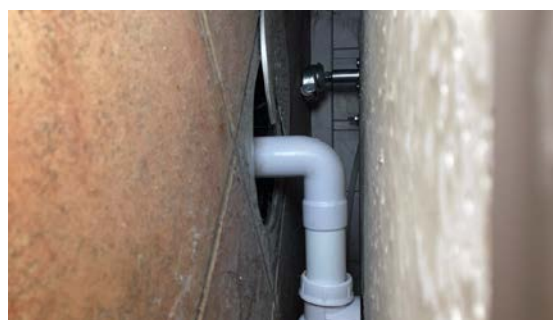
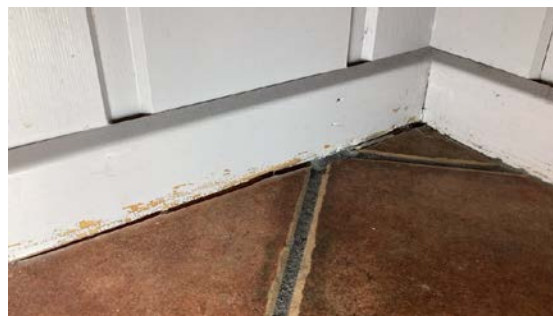
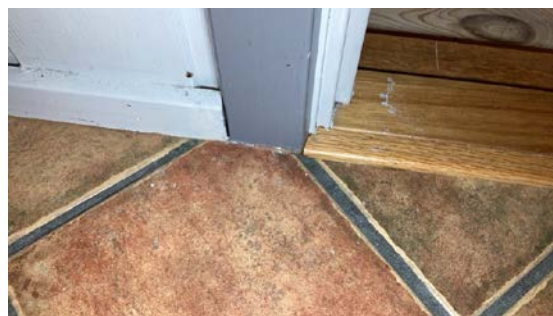
ETASJE > BAD

- Det må innhentes dokumentasjon. Manglende membran/tettesjikt medfører risiko for lekkasjer og fukt i konstruksjonen.
- Det er viktig å merke seg at levetiden til en membran varierer basert på kvalitet, installasjon og bruk. Eldre membraner kan bli sprø og sprekke opp, noe som fører til at de mister sin vanntettende funksjon. Dette kan resultere i vannlekkasjer gjennom vegger og gulv og fuktskader.

Mer enn halvparten av forventet levetid er oppnådd. Tilstandsgrad er satt ut fra alder på original membran. Risikoen for utettheter øker med alder.

Ingen synlig membran ved dørteskel.

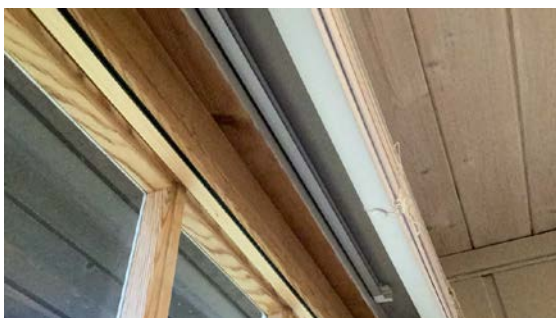
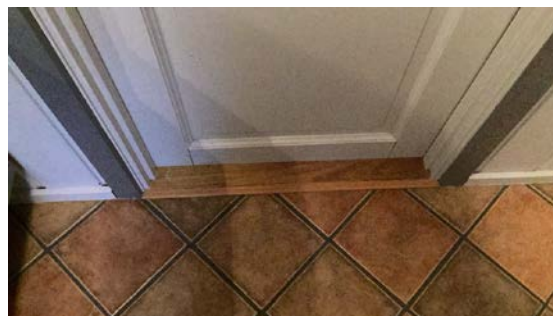
## ETASJE > BAD

- Dersom avviket ikke utbedres vil det være fare for dårlig luftskifting og resultere i høy luftfuktighet og utvikling av skader.
- Elektrisk avtrekksvifte bør monteres for å lukke avviket.

Luftespalte kan bores i dørblad. Det er økt fare for fuktskader ved utilstrekkelig utlufting.

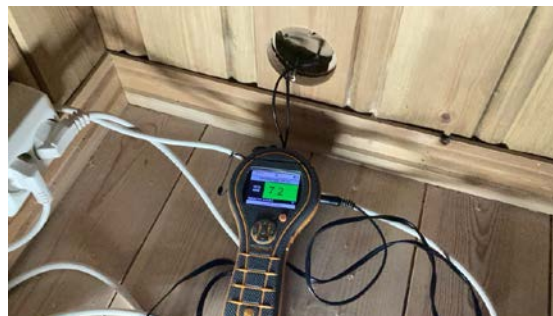
Ved hulltaking ble det ikke konstatert fukt ved måling. Det målt 7,2 vektprosent fuktighet.

Ut fra gjeldende utførelse/alder/tilstand er ikke dette noen garanti for at det ikke kan være fukt andre steder ved badet. Hulltakingen er en stikkprøve og ikke et svar som nødvendigvis er fasit for hele våtrommet.

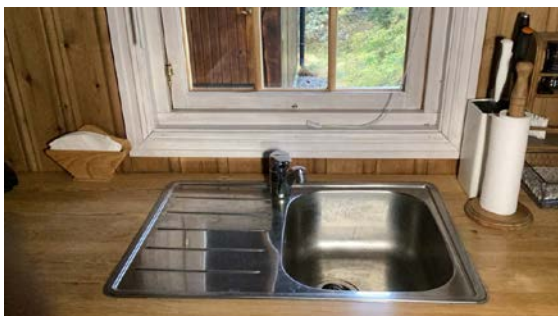
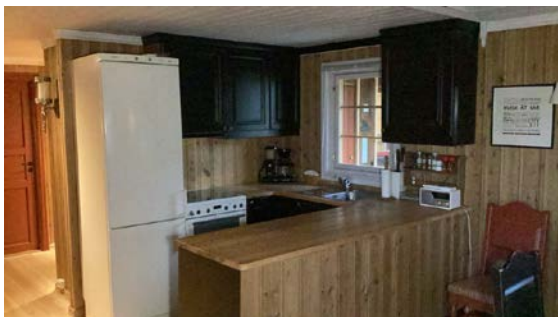
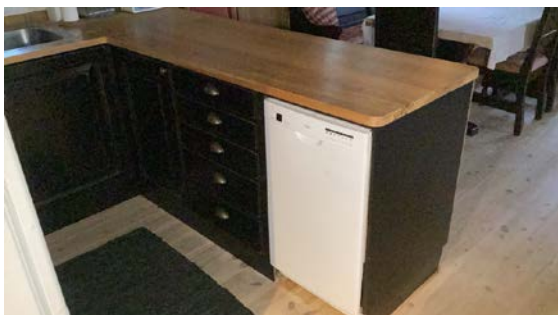
- Det er avvik:
- Det mangler fuktsikring mellom benkeplate og vegg.

- Tiltak:
- Det bør monteres fuktsikker plate mellom benkeplate og vindu bak stålkum.

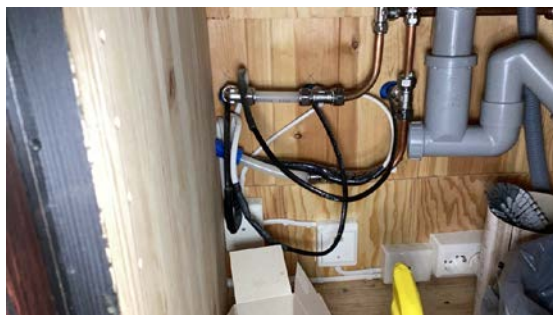
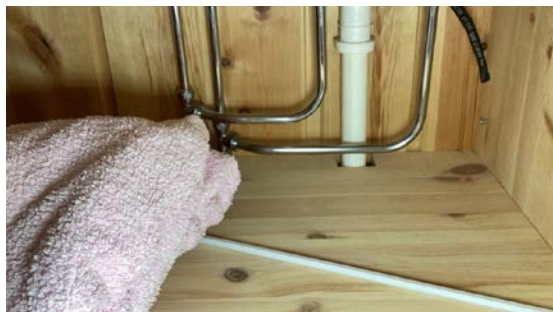
Det er ikke funnet direkte avvik, men alder tilsier at det kan være svekkelser. Vannrør er lagt mot yttervegg og er utsatt for kulde.

- Det er ikke behov for utbedringstiltak siden anlegget fungerer i dag, men ut ifra alder kan skader plutselig oppstå på eldre anlegg.

Holdes under oppsikt. Ved lekkasjer er det stor fare for skade på nærliggende konstruksjoner.

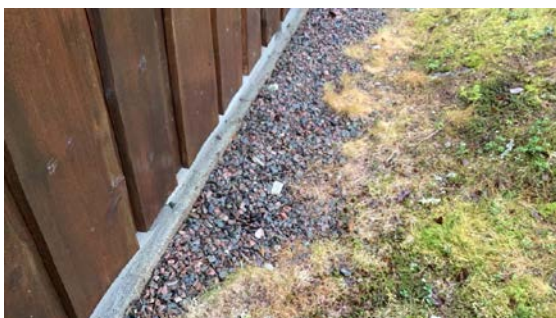
Fundamentert på betongvanger og pilarer.

Det er påvist høydeavvik på gulv. Dette skyldes setninger på fundamentering.
