# Tilstandsrapport

Enebolig med utleie

Balders veg 21, 7725 STEINKJER

Befaringsdato: 15.08.2025

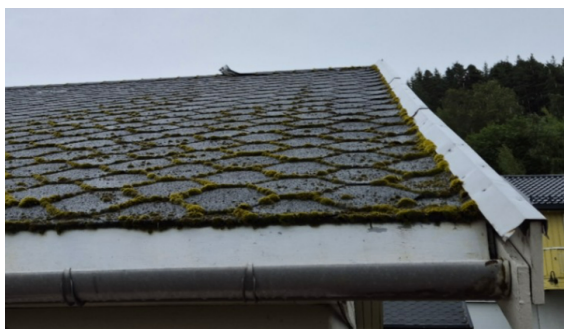
- Mer enn halvparten av forventet brukstid er passert på taktekkingen.
- Mer enn halvparten av forventet brukstid er passert på undertak.
- Det er avvik:

- Tidspunkt for utskiftning av undertak nærmer seg.
- Tidspunkt for utskiftning av taktekking nærmer seg.
- Tiltak:

Lokale utbedringer og vedlikeholdstiltak.

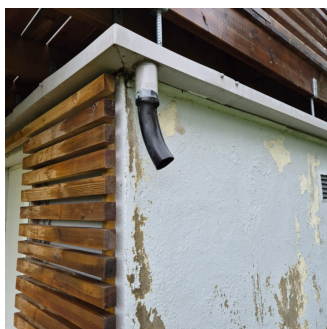
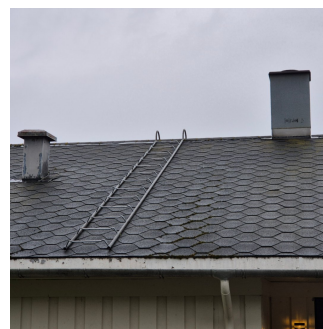
- Det er ikke tilfredsstillende bortledning av vann fra taknedløp ved grunnmur.
- Mer enn halvparten av forventet brukstid er passert på renner/nedløp/beslag.
- Det er avvik:

Det er registrert økende vær- og aldersslitasje. Stedvise avskalinger, misfarginger og korrosjon. Mangelfulle beslagsløsninger rundt enkelte dører og vinduer.

- Tiltak:
- Det bør lages system for bortledning av vann fra taknedløp ved grunnmur.

Lokale utbedringer og vedlikeholdstiltak. Det må etableres godkjent takstige for å ivareta gjeldende krav.

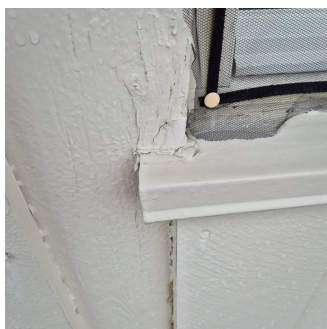
- Det er påvist spredte råteskader i bordkledningen.
- Det er avvik:

Omrammingsbord er stedvis satt helt ned på beslag, dette er en skadeutsatt løsning med fare for fuktopptrekk og påfølgende råteskader.

Mangelfull luftespalte og smådyrsperre bak kledning.

- Råteskadet trekledning må skiftes ut.
- Råteskader i bordkledningen kan fortsette å utvikle seg både i tilliggende bordkledning og til bakenforliggende veggkonstruksjon, dersom en ikke foretar tiltak.
- Tiltak:

Lokale utbedringer og vedlikeholdstiltak.

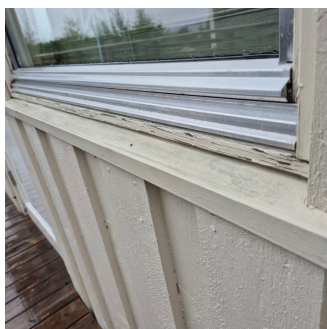
Vinduer har oppnådd en alder som tilsier at det er påregnelig med utbedringer og utskiftninger.

Lokale utbedringer og vedlikeholdstiltak.

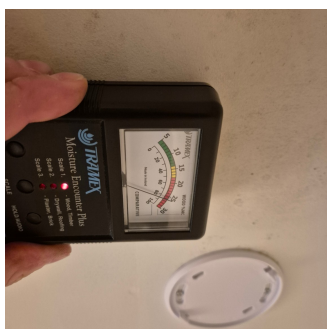
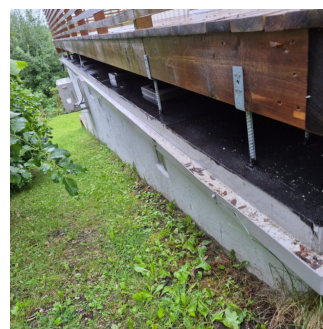
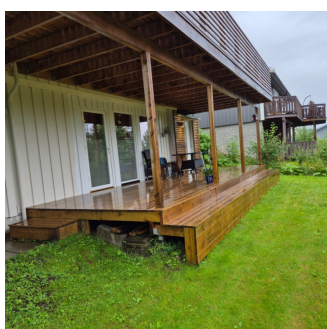
- Det er ikke montert rekkverk.
- Balkong/terrasse ligger over innredede boligrom, usikker konstruksjon. Konstruksjonsutforming gir økt fare for skader.

Terrasse over innredede rom anses som en risikokonstruksjon. Slike konstruksjoner er ofte beheftet med skjulte feil og skader i forbindelse med kondensproblematikk og lekkasjer. Det er registrert vesentlig forhøyede fuktverdier på innvendige vegg- og himlingsoverflater i gang og bod under terrasse. Synlig svertesopp/muggdannelser i påforede overflater, samt saltutslag, misfarginger og synlig fuktinntrengning i eksponerte overflater. Jfr. pkt. rom under terreng.

Ukjent oppbygging vedrørende tettesjikt, isolasjon, lufting. Med hensyn til registrerte forhold kan skjulte skader/følgeskader ikke utelukkes. Jfr. opplysninger fra selger er det foretatt utbedring av tettesjikt mellom gang og terrasse. For nærmere opplysninger må selger kontaktes.

Terrasse er anlagt direkte mot ytterkledning uten bruk av beslag e.l., dette er en skadeutsatt løsning som medfører økt risiko for fuktinntrengning i veggkonstruksjon.

- Rekkverk må monteres for å lukke avviket.
- Konstruksjonene må sikres mot råte, sopp og skadedyr.

Nærmere undersøkelser. Utbedringstiltak må påregnes. Fuktskadet virke må utskiftes og konstruksjonen utbedres.

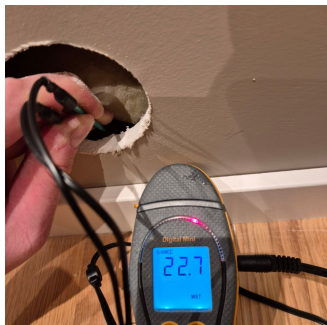
Det er registrert forhøyede utslag ved fuktsøk med kapasitiv måling på fritt eksponerte overflater, samt stedvis saltutslag og misfarginger.

Utføre og kledde yttervegger og gulv i rom under terreng er erfaringsmessig en risikokonstruksjon, ofte beheftet med skjulte skader.

Dette betraktes som fuktig trevirke, med skadepotensiale.

Det bemerkes at store deler av vegger mot og under terreng er påforede innvendig. Med hensyn til registrerte forhold kan skjulte skader ikke utelukkes.

Nærmere undersøkelser anbefales, samt utbedringstiltak og tiltak mot videre fuktinntrengning.

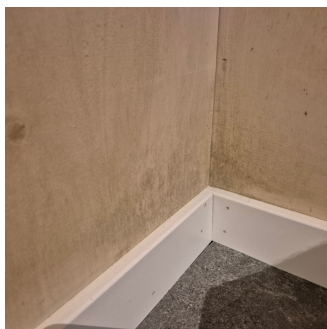
- Det er konstatert høyt fuktnivå og synlig skade i vegg.

Det er registrert muggdannelser og svertesopp i overflater i himlinger og vegg på gang ved inngangsparti i sokkel. Vesentlig forhøyede fuktnivå ved kapastitiv måling på overflater. Merkbart fuktig miljø.

- Konstruksjonene må sikres mot råte, sopp og skadedyr.

Nærmere undersøkelser anbefales, utbedringstiltak må påregnes. Ukjent oppbygging vedrørende tettesjikt, isolasjon, lufting. Med hensyn til registrerte forhold kan skjulte skader/følgeskader ikke utelukkes. Fuktskadede materialer må utskiftes og konstruksjonen utbedres.

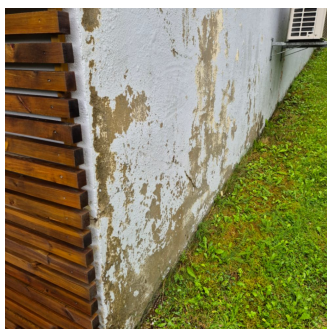
Det er registrert stedvise rissdannelser, misfarginger og avskalinger.

Lokale utbedringer.
