Tilstandsrapport

Leilighet

Frøyas vei 16 , 1782 HALDEN

Befaringsdato: 07.04.2026

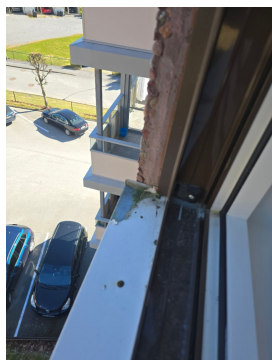
TG 2 Vinduer

- Det er påvist avvik rundt innsetningsdetaljer.

Det er flassing av maling på utvendig beslag på vinduer.

Det bør utføres skraping og maling av utvendig beslag på vinduene for å forhindre videre skader på beslagene, slik at de opprettholder sin funksjon.

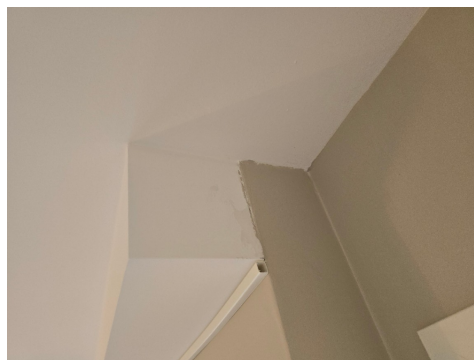
TG 2 Overflater

Stedvis noe ufagmessige avslutning av maling i overgang vegg/tak.

Det bør vurderes utbedring av malingsavslutningene i overgang mellom vegg og tak for å oppnå et mer fagmessig resultat.

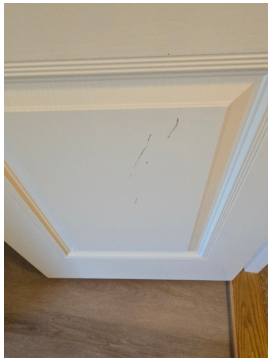
! TG 2 Innvendige dører

Merker på dørblad til vaskerommet.

Merker på dørblad kan medføre redusert levetiden på dørbladet.

Det bør vurderes om dørbladet til vaskerommet skal utbedres ved sparkling og maling.

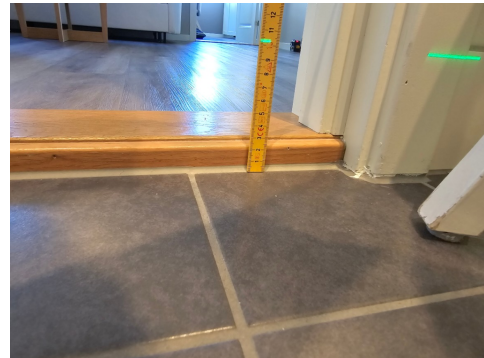
! TG 1 Overflater Gulv

Gulvet er flislagt. Rommet har elektriske varmekabler. Fall mot sluk er målt til 18mm.

Høydeforskjell fra toppen av sluket til gulvet ved terskel er målt til 24mm.

Eikelist er ikke fjernet det er derfor ukjent hvor høyt membran er ført opp ved terskel.

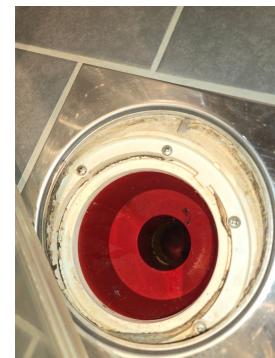
! TG 1 Sluk, membran og tettesjikt

Det er plastsluk og smøremembran med ukjent utførelse.

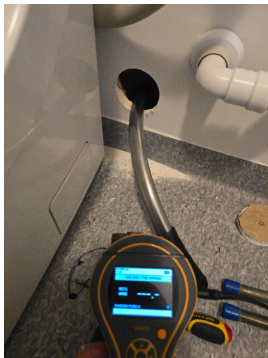
TG 0 Tilliggende konstruksjoner våtrom

Hulltaking er foretatt uten å påvise unormale forhold. Hulltaking er foretatt på vaskerom.
Det er stålstendere i veggen, det er derfor kun utført referanse målinger på OSB plater på vegg.
Ingen forskjeller på referanse målinger, så det er derfor ingen tegn til fuktskader i veggen.

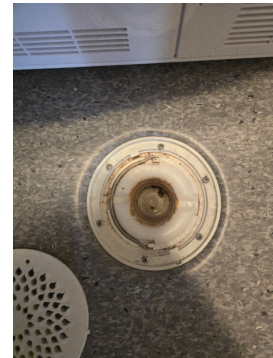
TG 1 Sluk, membran og tettesjikt

Det er plastsluk og synlig vinylbelegg som tettesjikt.
Skiftet i 2018

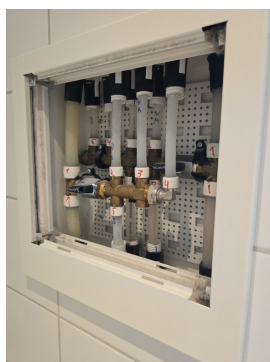
TG 2 Vannledninger

Manglende sprutsikringsplate på rørskap.

Det bør monteres sprutsikringsplate i rørskapet for å hindre at eventuelt lekkasjevann kan spre seg til omkringliggende konstruksjoner og forårsake fuktskader.
