# Tilstandsrapport

Boligbygg med flere boenheter

Motzfeldts gate 18 , 0187 OSLO

Befaringsdato: 10.03.2026

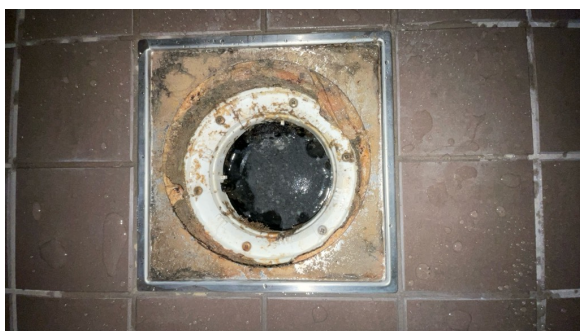
Det er plastsluk. Det er ikke mulig å konstatere om membranen er festet til klemringen pga. påstøp rundt sluket. Det er synlig membran rundt servantavløpet ved gulvet.

- Det er rundt sluk påvist en ikke-fagmessig utførelse av membran/tettesjikt/klemring.
- Mer enn halvparten av forventet brukstid er passert på membranløsningen.
- Det er avvik:

Det er ikke montert vannlås i sluket. Vannlåsen skal forhindre kloakkluft å komme opp fra sluket.

- Overvåk tilstanden jevnlig. For å få tilstandsgrad 0 eller 1 må tettesjiktet skiftes ut, men tidspunktet for når dette er nødvendig er vanskelig å si noe om.
- Tiltak:

Det må monteres vannlås i sluket.

Det bør lages en penere avslutning rundt membranen som kommer opp av gulvet rundt servantavløpet.

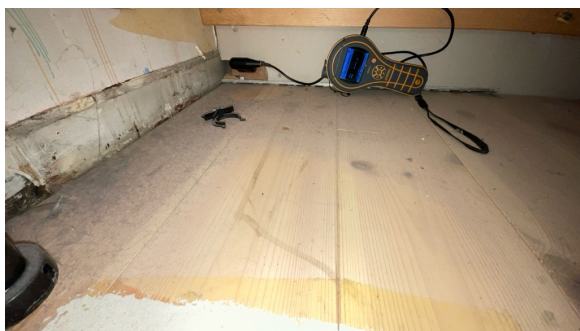
Hulltaking er foretatt i tilstøtende kjøkken. Det ble ikke påvist fukt i veggen mot badet.

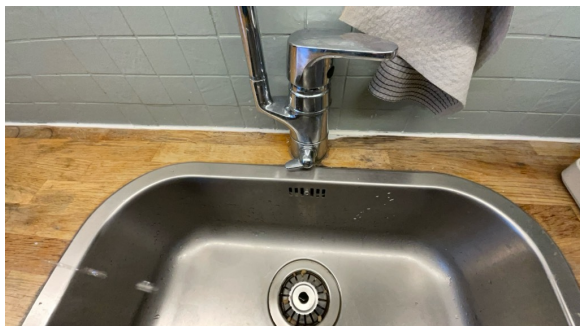
Det er noe bruksslitasje og fuktskade på benkeplaten.

Det er ikke montert lekkasjestopper i kjøkkenbenken, eller komfyrvakt.

Naturlig vedlikehold av kjøkkeninnredningen bør påregnes.

Det anbefales å montere lekkasjestopper i kjøkkenbenken, og komfyrvakt.

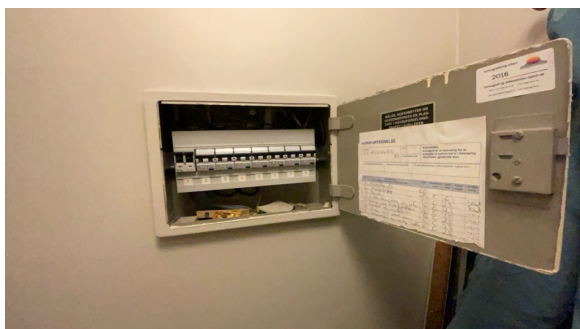
**Ja Boligen har et elanlegg uten dokumentasjon. Det bør gjennomføres en utvidet el-kontroll av en kvalifisert elektrofaglig person, og nødvendige tiltak vurderes deretter.**
