# Tilstandsrapport

Rekkehus i sameie

Blomstervegen 23 B, 2005 RÆLINGEN

Befaringsdato: 02.09.2024

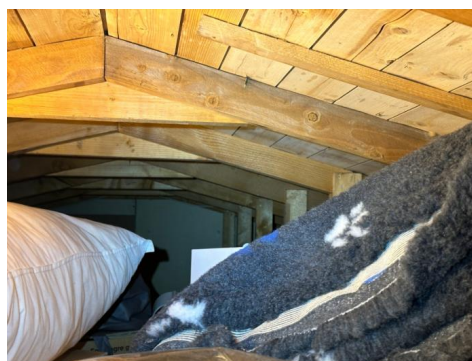
Kryploft

Det anbefales nærmere undersøkelse når loft er tømt.

Det bemerkes at rørgjennomføringer over tak og rundt piper er ett svaketspunkt i forhold til fukt problematikk og det bør holdes under observasjon.

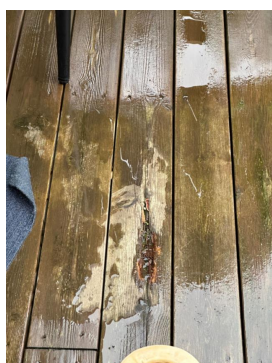
Råte i et terrassebord

- Lokal utbedring må utføres.

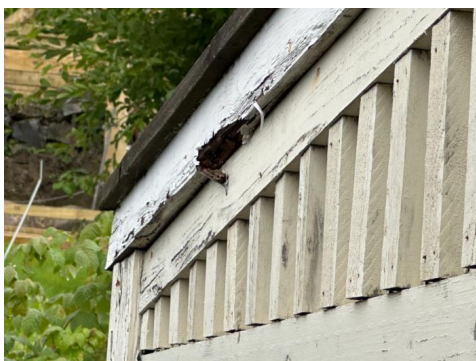
Råte i vindski på takoverbygg på terrasse

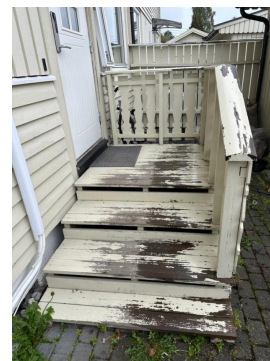
- Det er ikke krav om utbedring av rekkverkshøyder opp til dagens krav.

Hovedtrapp, bruksslitt

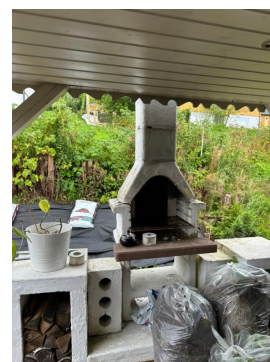
Utepeis på terrasse bør ikke benyttes slik den er plassert i dag pga stor brannfare

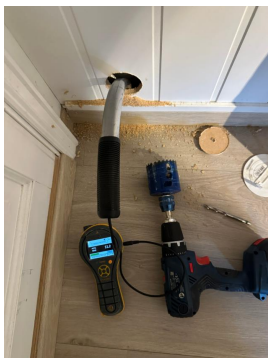
Gulvet har parkett og har laminat. Veggene har plater og panel. Hulltaking er foretatt uten å påvise unormale forhold. Hulltaking er foretatt ved/i trappegang bak baderomsdør. Fuktkvotemåling (vekt%) i konstruksjonen ble målt til 11.

Hulltagning er foretatt med pigger i svill uten unormale utslag.

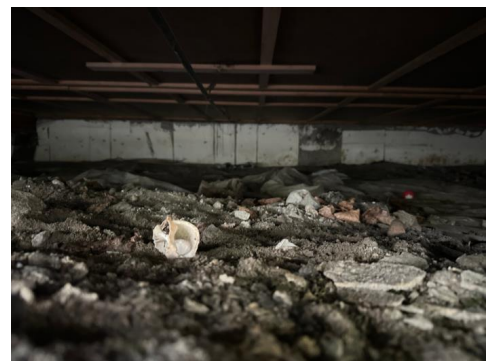
Ikke adkomst for inspeksjon til kryprom under boligen

- Om mulig bør det forsøkes etablert adkomst til krypkjeller slik at den kan inspiseres. Dette er en utsatt konstruksjon.

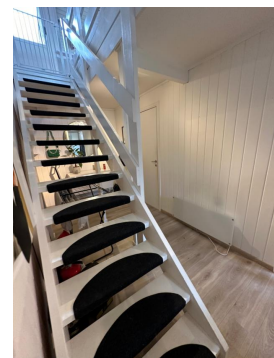
Ikke sikring i nedre del av trappen

- Det er ikke krav om utbedring av rekkverkshøyder opp til dagens krav.
- Rekkverk må monteres for å lukke avviket.
- Det er ikke krav om utbedring av åpninger opp til dagens krav.

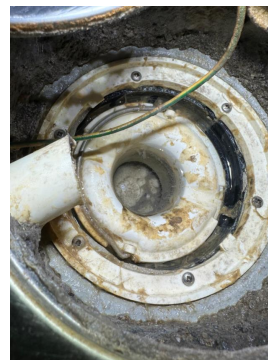
Plastsluk med synlig banemembran

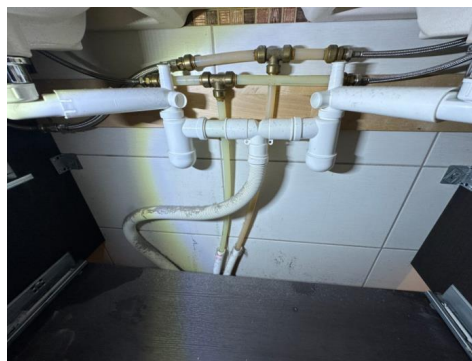
Rørpropplegg i servantskap

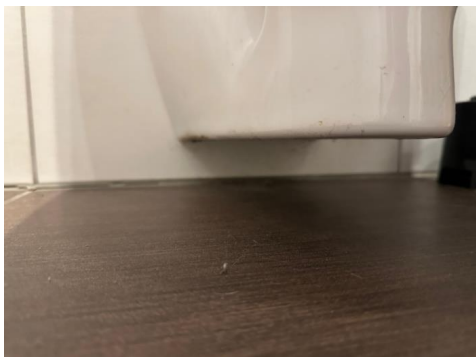
- Det er ikke påvist tilfredsstillende løsning for å synliggjøre lekkasje fra innebygget sisterner.

Ingen åpning for lekkasjevann under wc

- Det må gjennomføres ytterligere undersøkelser.
- Ved implementering av innebygget sisterner var det ikke krav om lekkasjesikring, konstruksjonen bør jevnlig observeres.

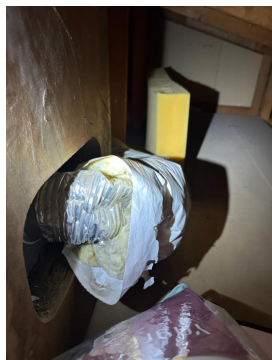
Avtrekkskanal til bad fra loft er noe sammenpresset på loftet

- Det bør etableres tilfredsstillende tilluft til våtrom f.eks. luftespalte ved dør e.l.

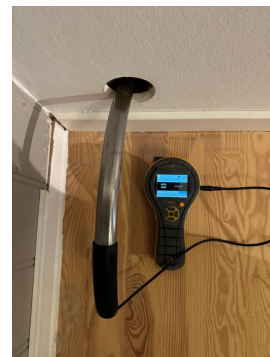
Hulltaking er foretatt uten å påvise unormale forhold. Hulltaking er foretatt ved/i soverom. Fuktkvotemåling (vekt%) i konstruksjonen ble målt til 0. (under 8 %)

Hulltagning med pigger i svill uten unormale utslag

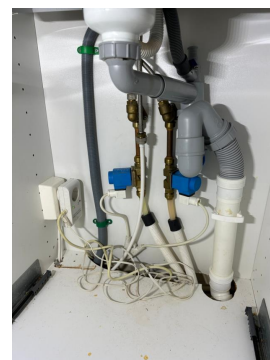
Røropplegg i kjøkkenbenk

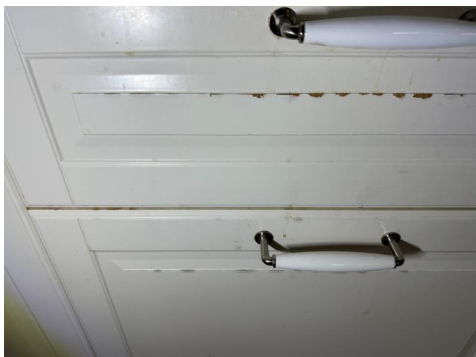
- Det er påvist skader på overflater/kjøkkeninnredning utover normal slitasjegrad.

Brukslittasje på en front ved kum

- Påviste skader må utbedres.

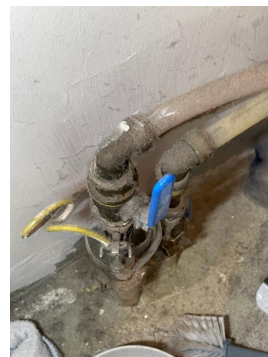
Hovedstoppekran i teknisk rom

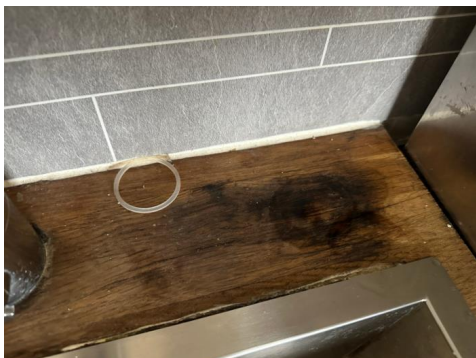
Brukslittasje på benkeplate v/kum

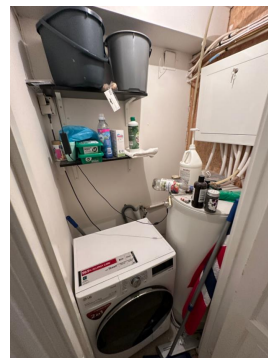
Teknisk rom med vaskemaskin og bereder

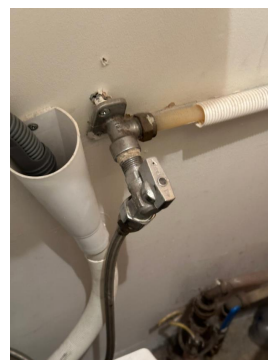
Løsnet kran på vegg til vaskemaskin

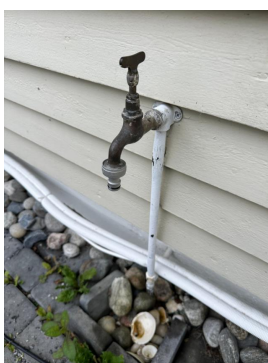
Eldre ikke frostfri utekran

- Det er ikke behov for utbedringstiltak siden VVS-installasjonen(e) fungerer i dag, men ut ifra alder kan skader plutselig oppstå på eldre VVS-installasjoner.

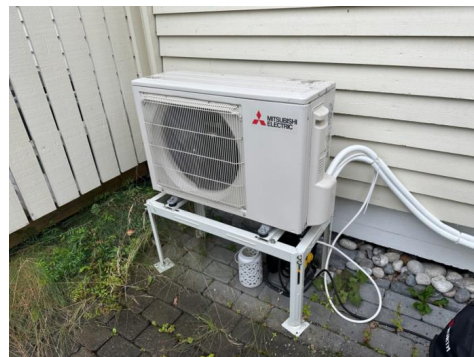
Utedel til varmepumpe

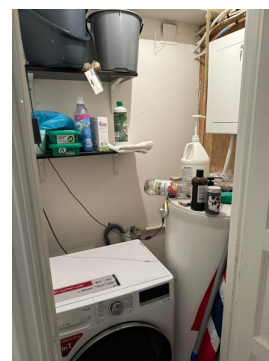
Varmtvannstanken er på ca. 200 liter og plassert i teknisk rom.

- Det bør etableres tilfredsstillende avrenning eller lekkasjesikring ved varmtvannstank.

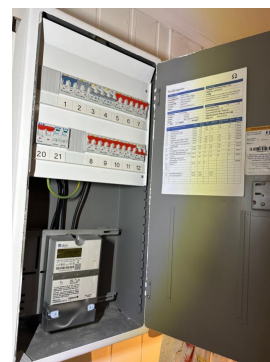
Automatsikringer med skap i trappegang v/bad

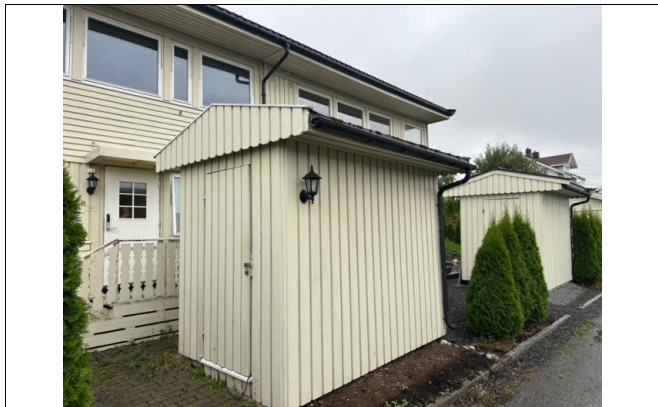
Eldre utebod på ca 6 kvm.

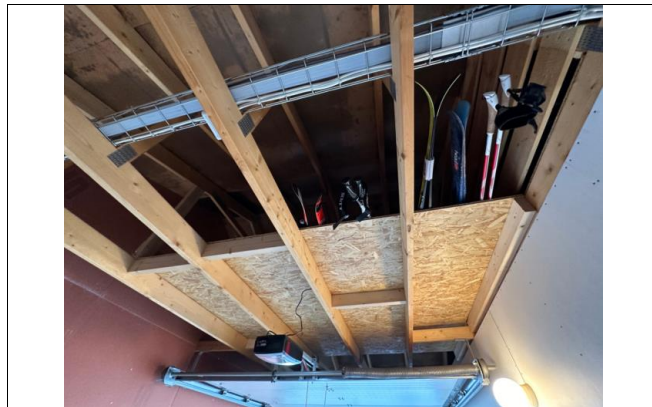
Lagringshems over garasje
