# Tilstandsrapport

Enebolig

Fløtanvegen 8, 8663 MOSJØEN

Befaringsdato: 03.02.2026

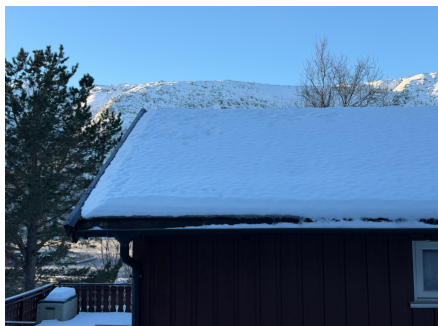
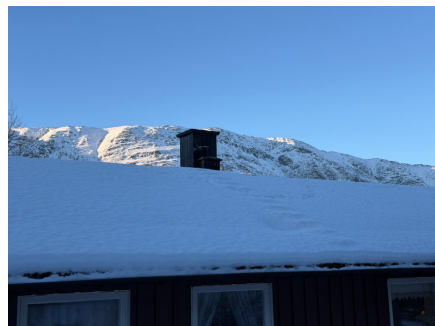
## TG 2 Nedløp og beslag

- Mer enn halvparten av forventet brukstid er passert på renner/nedløp/beslag.
- Takrenner har punktvis lekkasjer.

Det bør vurderes utskifting eller vedlikehold av renner, nedløp og beslag, da økt alder gir risiko for lekkasjer og følgeskader på bygningen. Regelmessig tilsyn anbefales for å oppdage eventuelle skader tidlig og unngå kostbare reparasjoner.

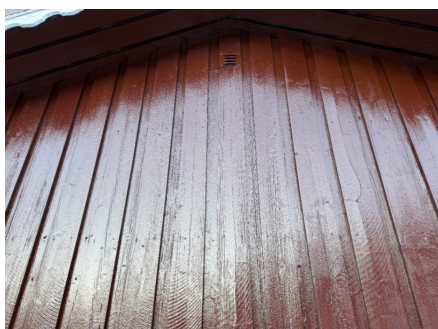
Musebånd i nedre del av kledning.

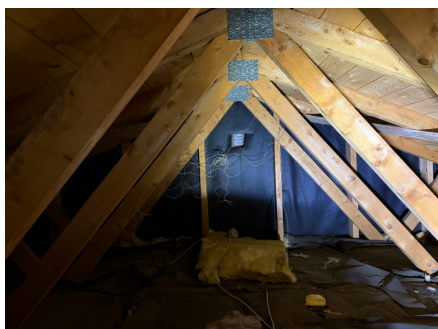
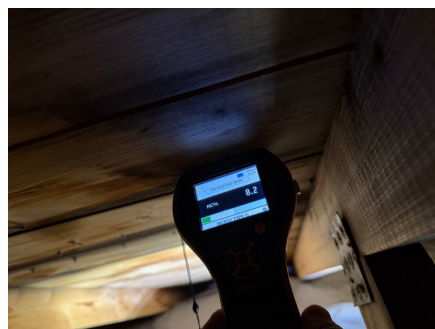
Gamle fuktmerker i tro. Måling er utført med Protimeter MMS 2, korrigert for nordisk tre. Målt 8,2v% som er tørt.

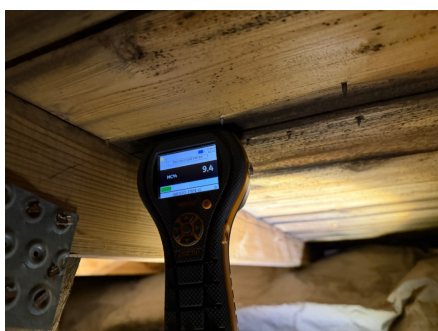
Gamle fuktmerker i tro. Måling er utført med Protimeter MMS 2, korrigert for nordisk tre. Målt 9,4v% som er tørt.

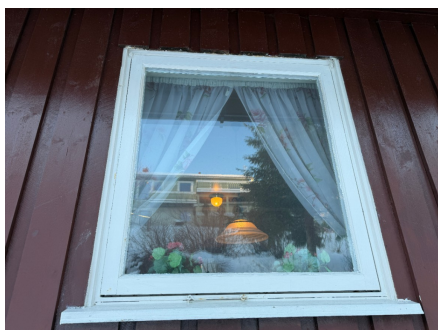
Utvendige omrammingsbord på vinduene er stedvis satt helt ned på beslag, noe som gir en skadeutsatt løsning med risiko for fuktopptrekk og påfølgende råteskader.

Koblet vindu. Utvendige omrammingsbord på vinduer er stedvis satt helt ned på beslag, skadeutsatt løsning med fuktopptrekk og påfølgende råteskader.

Omrammingsbord på vinduene må kappes slik at det er minimum 6 mm klaring til beslag. Omrammingsbord som er satt helt ned på beslag bør justeres for å unngå fuktopptrekk og redusere risikoen for råteskader.

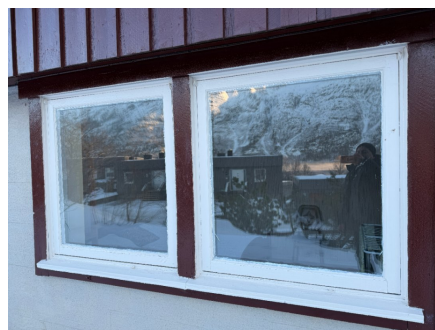
Koblet vindu. Utvendige omrammingsbord på vinduer er stedvis satt helt ned på beslag, skadeutsatt løsning med fuktopptrekk og påfølgende råteskader.

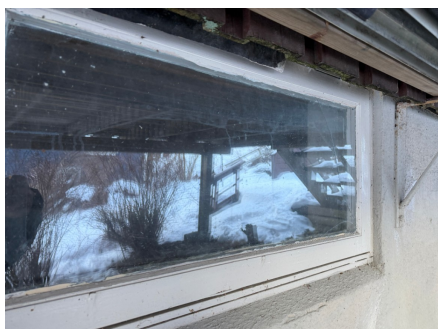
Knust glass i garasje

Knust rute i garasjen må skiftes for å opprettholde sikkerhet og forhindre ytterligere skader eller inntrenging av fukt.

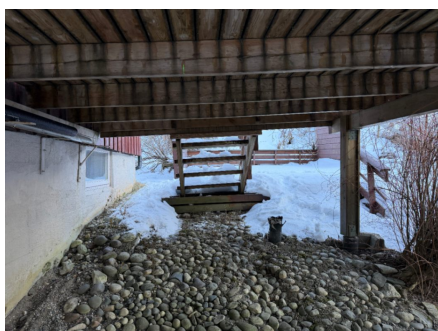
Målt 20 cm ved pillar. Total skjevhet på ca. 7 cm.

Synlig skjevhet.

- De påviste skader må utbedres.

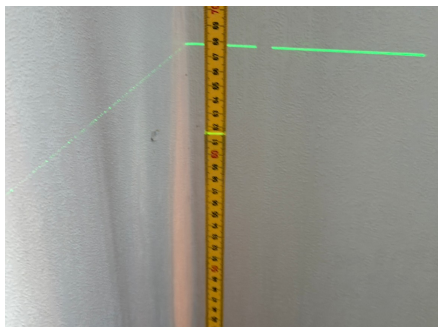
- Det er målt høydeforskjell på mellom 15-30 mm gjennom hele rommet. Tilstandsgrad 2 gis med bakgrunn i standardens krav til godkjente måleavvik.
- Målt høydeforskjell på mellom 10 - 20 mm innenfor en lengde på 2 meter. Tilstandsgrad 2 gis med bakgrunn i standardens krav til godkjente måleavvik.

Stue 61,7 cm.

Skjevheter bør holdes under oppsikt, da de over tid kan føre til økt slitasje på gulvbelegg, laminat, parkett og eventuelt oppsprekking i skjøter og knirk.

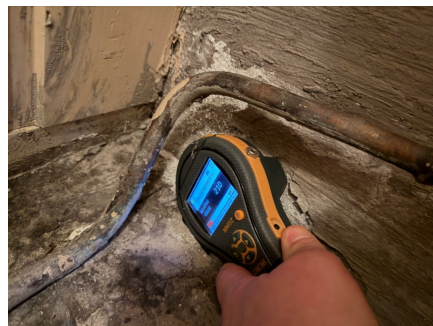
Indikasjon på fukt i betongvegger, med saltutslag observert.

Indikasjon på fukt i betongvegger.

Det bør iverksettes tiltak for å utbedre fuktgjennomtrenging i både vegger og gulv, samt undersøke årsaken til saltutslag og forhøyede fuktverdier.

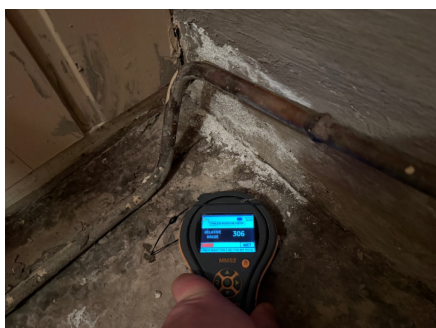
Indikasjon på fukt i betonggulv, med saltutslag observert og indikasjon på noe forhøyede verdier ved bruk av overflateindikator. Kapillært oppsug fra støpt gulv kan ikke utelukkes.

Indikasjon på fukt i betonggulv.

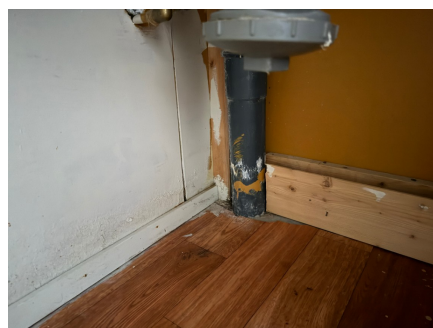
Fuktskader er registrert i veggplater ved benkeskap på hybelrom, men det var tørt ved befaring.

Fuktskader i veggplater ved benkeskap på hybelrom, tørt ved befaring.

Videre bør det vurderes å fjerne eller utbedre skadede veggplater ved benkeskap på hybelrom, selv om det var tørt ved befaring, for å hindre fremtidige fuktskader og muggdannelse.

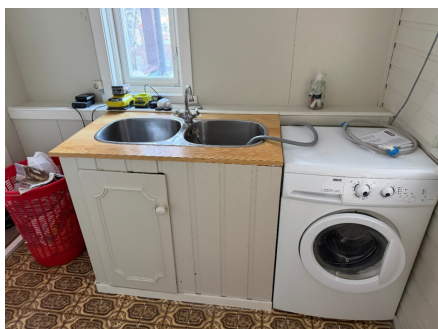
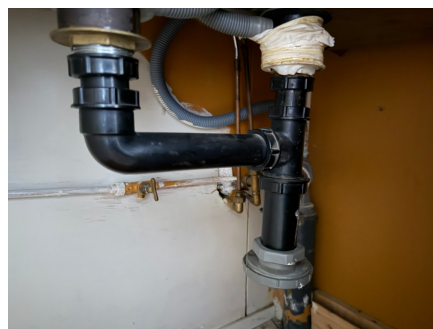
Rørkoblinger er tapet.

Rørkoblinger under vask bør kontrolleres og utbedres av fagperson for å sikre tett og forskriftsmessig utførelse, da midlertidige løsninger som tape kan føre til lekkasjer og fuktskader i innredningen.

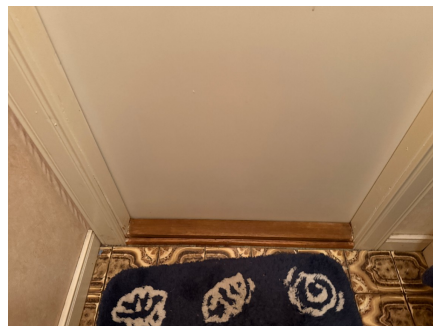
- Toalettrom har kun naturlig avtrekk fra rommet, NS 3600 krever mekanisk avtrekk for å kunne gi TG 0/1.
- Toalettrom mangler tilluftsventilering, f.eks. spalte/ventil ved dør.
- Det er påvist andre avvik:

ingne tilluft under dør

- Mekanisk avtrekk bør etableres på toalettrom.
- Det må foretas tiltak for å lukke avviket.
- Det bør etableres tilluft til toalettrom.

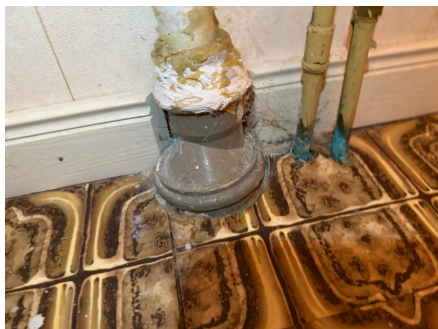
På toalettrommet er rørskjøter fylt med silikon, og koblingen til vasken på hybelen er tapet. Sluket på boden er kraftig rustet.

Silikon i skjøt.

Ufagmessig utførelse, som skjøter fylt med silikon og tapede koblinger, bør utbedres av fagperson for å redusere risiko for lekkasjer og følgeskader på bygningskonstruksjoner.

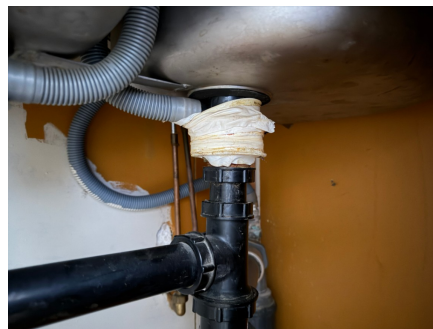
Tape i kobling

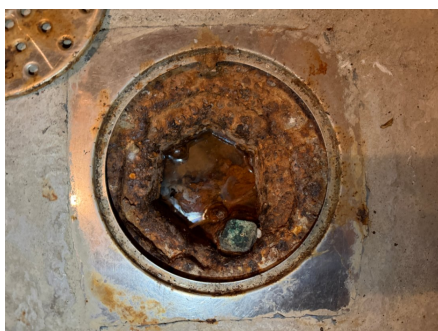
Rust i sluk

Sluket på boden bør vurderes skiftet grunnet kraftig rust, for å unngå lekkasjer og vannskader.

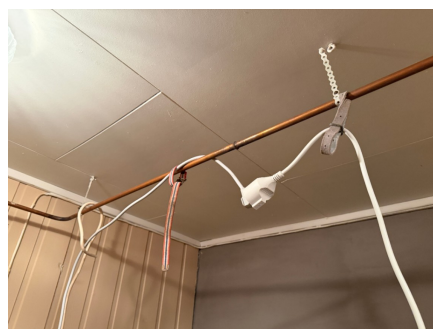
Manglende fast tilkobling utgjør en sikkerhetsrisiko og kan føre til varmegang eller brann.

Tanken er tilkoblet via skjøteledning.

Det bør etableres korrekt fast tilkobling av varmtvannstanken utført av kvalifisert elektriker, i henhold til gjeldende forskrifter.

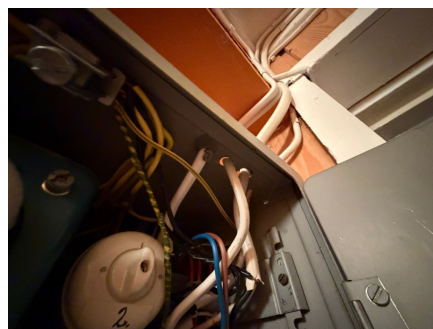
Gjennomføringer er ikke tett.

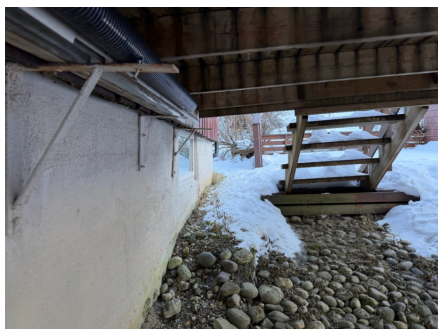
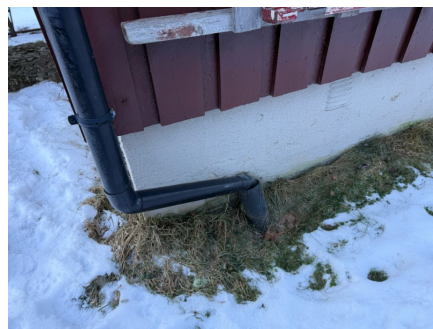
## TG 2 Fuktsikring og drenering

- Det mangler, eller på grunn av alder er det sannsynlig at det mangler, utvendig fuktsikring av grunnmuren ved kjeller/underetasje.
- Mer enn halvparten av forventet levetid på drenering er overskredet.

Det er ikke observert tegn til knotteplast eller annen utvendig fuktsikring på grunnmur under terreng. Taknedløp er før til rør i grunnen.

Det bør etableres utvendig fuktsikring av grunnmur, samt vurderes utskifting av dreneringen.

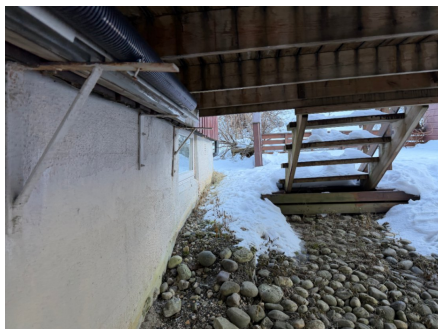
Garasje vegg er presset inn 5-6 cm (jordtrykk).

Sprekker og innpressing i grunnmur og puss bør utbedres for å hindre ytterligere bevegelser og skader som følge av jordtrykk. Dersom tiltak ikke iverksettes, kan det oppstå økt risiko for fuktinntrengning, forverring av skadene og redusert stabilitet i konstruksjonen.

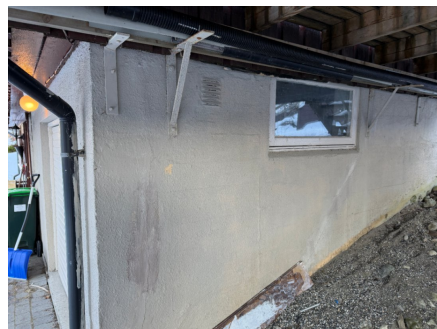
Horisontale riss og skråriss.

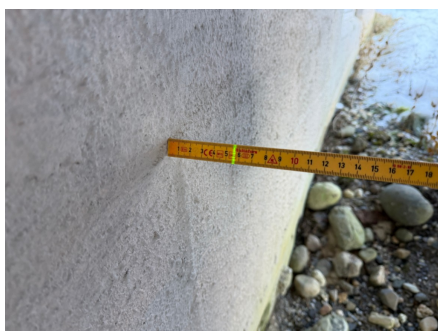
Vegg er presset inn ca. 5-6 cm.

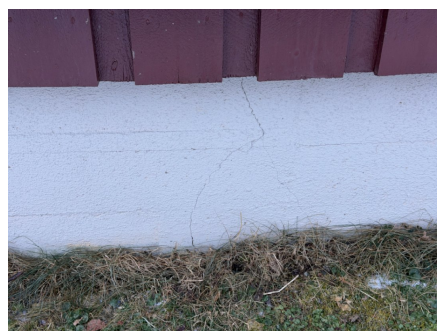
Sprekker i mur mot nordvest.
