Fløtanvegen 8, 8663 MOSJØEN

**Innholdsrik enebolig med fin  
beliggenhet. Kjellerstue og  
TV-stue.**

Befaringsdato: 03.02.2026 Rapportdato: 19.02.2026 Oppdragsnr.: 14188-1439 Referansenummer: XQ4195

# Tilstandsrapport

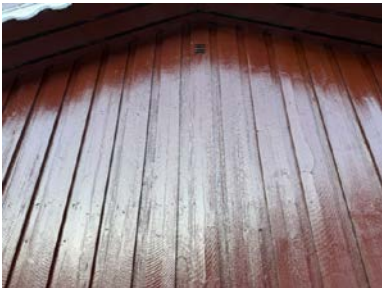
Musebånd i nedre del av kledning.

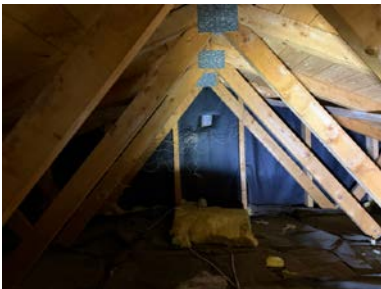
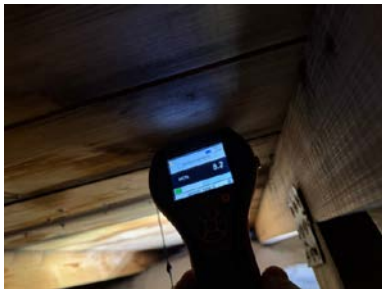
Takkonstruksjonen har W-takstoler i tre. Adkomst via luke i gang. Det er gamle fuktmerker i troen.

Gamle fuktmerker i tro. Måling er utført med Protimeter MMS 2, korrigert for nordisk tre. Målt 8,2v% som er tørt.

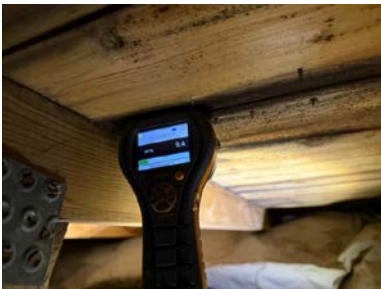
Gamle fuktmerker i tro. Måling er utført med Protimeter MMS 2, korrigert for nordisk tre. Målt 9,4v% som er tørt.

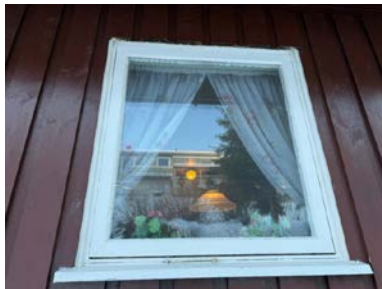
Koblet vindu. Utvendige omrammingsbord på vinduer er stedvis satt helt ned på beslag, skadeutsatt løsning med fuktopptrekk og påfølgende råteskader.

Omrammingsbord på vinduene må kappes slik at det er minimum 6 mm klaring til beslag. Omrammingsbord som er satt helt ned på beslag bør justeres for å unngå fuktopptrekk og redusere risikoen for råteskader.

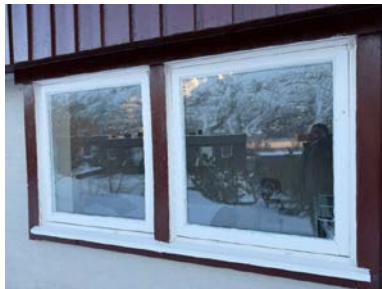
Koblet vindu. Utvendige omrammingsbord på vinduer er stedvis satt helt ned på beslag, skadeutsatt løsning med fuktopptrekk og påfølgende råteskader.

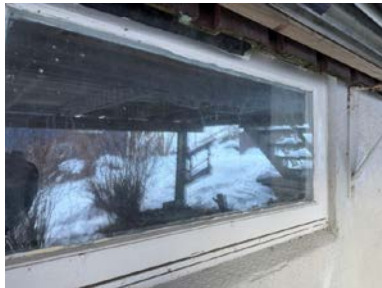
Knust glass i garasje

Knust rute i garasjen må skiftes for å opprettholde sikkerhet og forhindre ytterligere skader eller inntrenging av fukt.

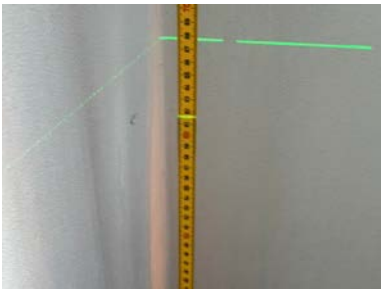
1.etg. stue er det målt et totalt avvik i rommet på ca. 23 mm og ca. 15 mm lokalt i en diameter på 2m.

Stue 61,7 cm.

Skjevheter bør holdes under oppsikt, da de over tid kan føre til økt slitasje på gulvbelegg, laminat, parkett og eventuelt oppsprekking i skjøter og knirk.

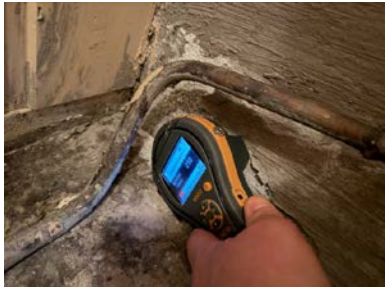
Indikasjon på fukt i betongvegger, med saltutslag observert.

Indikasjon på fukt i betongvegger.

Det bør iverksettes tiltak for å utbedre fuktgjennomtrenging i både vegger og gulv, samt undersøke årsaken til saltutslag og forhøyede fuktverdier.

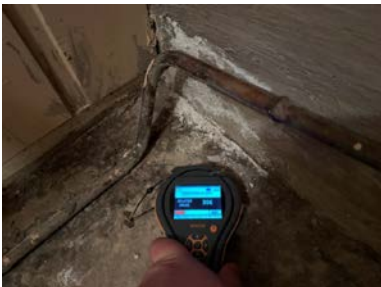
Indikasjon på fukt i betonggulv, med saltutslag observert og indikasjon på noe forhøyede verdier ved bruk av overflateindikator. Kapillært oppsug fra støpt gulv kan ikke utelukkes.

Indikasjon på fukt i betonggulv.

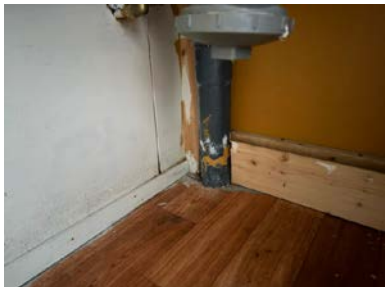
Fuktskader er registrert i veggplater ved benkeskap på hybelrom, men det var tørt ved befaring.

Fuktskader i veggplater ved benkeskap på hybelrom, tørt ved befaring.

Videre bør det vurderes å fjerne eller utbedre skadede veggplater ved benkeskap på hybelrom, selv om det var tørt ved befaring, for å hindre fremtidige fuktskader og muggdannelse.

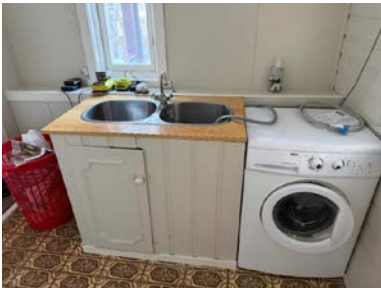
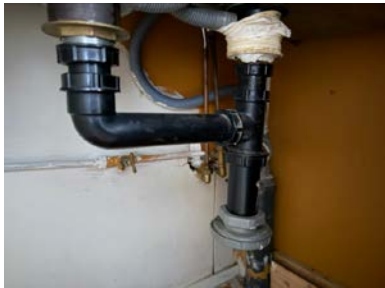
Rørkoblinger er tapet.

Rørkoblinger under vask bør kontrolleres og utbedres av fagperson for å sikre tett og forskriftsmessig utførelse, da midlertidige løsninger som tape kan føre til lekkasjer og fuktskader i innredningen.

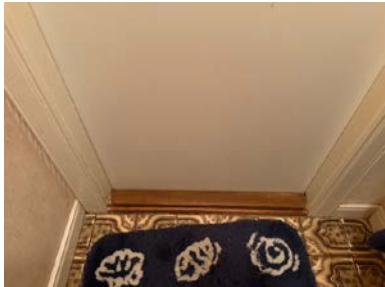
ingne tilluft under dør

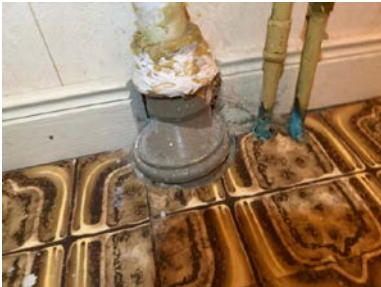
Silikon i skjøt.

Mer enn halvparten av forventet brukstid er passert, noe som øker risikoen for plutselige skader og lekkasjer. Videre oppfølging og eventuell utskifting bør vurderes.

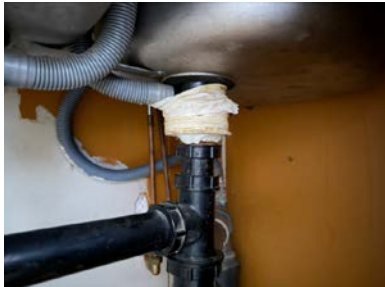
Tape i kobling

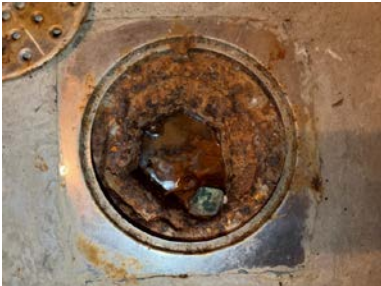
Rust i sluk

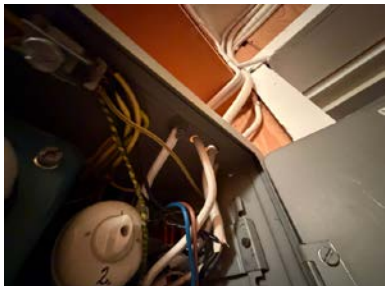
Gjennomføringer er ikke tette.

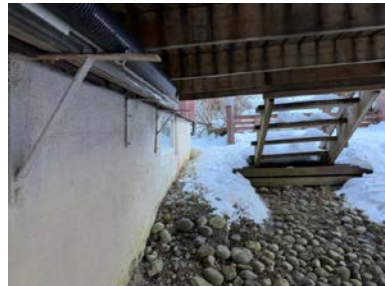
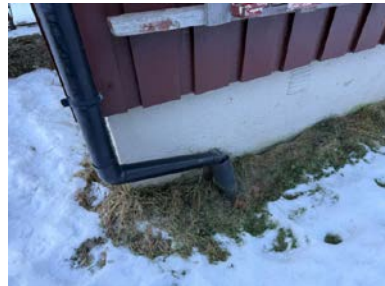
Det er ikke observert tegn til knotteplast eller annen utvendig fuktsikring på grunnmur under terreng. Taknedløp er før til rør i grunnen.

Det bør etableres utvendig fuktsikring av grunnmur, samt vurderes utskifting av dreneringen.

Manglende eller utilstrekkelig fuktsikring og gammel drenering medfører økt risiko for fuktinntrengning i kjeller/underetasje, noe som kan føre til skader på konstruksjonen og dårligere innemiljø.

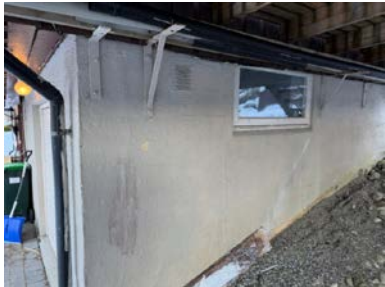
Horisontale riss og skråriss.

Sprekker og innpressing i grunnmur og puss bør utbedres for å hindre ytterligere bevegelser og skader som følge av jordtrykk. Dersom tiltak ikke iverksettes, kan det oppstå økt risiko for fuktinntrengning, forverring av skadene og redusert stabilitet i konstruksjonen.

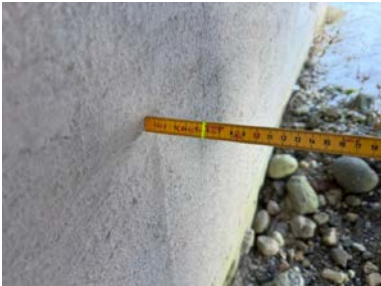
Vegg er presset inn ca. 5-6 cm.

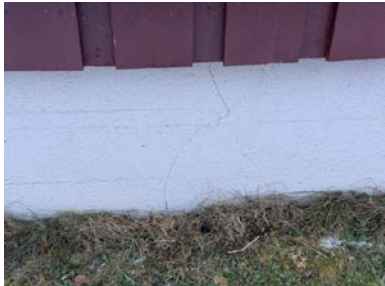
Sprekker i mur mot nordvest.
