# Tilstandsrapport

Enebolig

Bullavegen 57, 5281  
VALESTRANDSFOSSEN

Befaringsdato: 18.09.2025

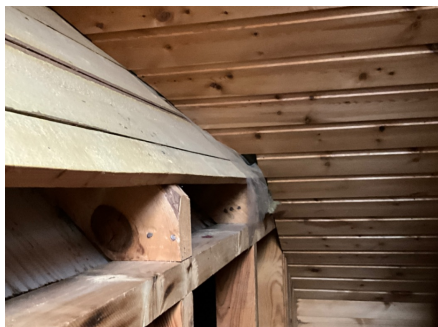
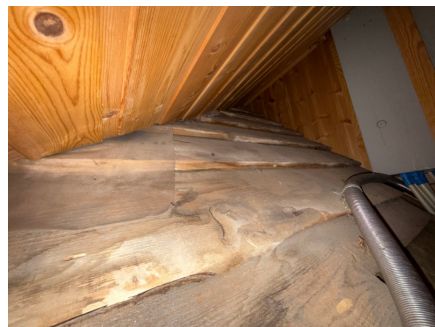
- Det er påvist andre avvik:
- Åpninger og utettheter tilknyttet dampsperre.
- Begrenset tilkomst forøvrig for kontroll av takkonstruksjonen. Takkonstruksjonen er i all hovedsak gjenbygget og det foreligger ikke dokumentasjon TGIU).

- Det anbefales å foreta utbedringer av dampsperre ved renovering. Utett dampsperre medfører risiko for kondens i konstruksjonen. Overvåk evt. tilstanden frem til det gjøres tiltak.
- Innhent dokumentasjon, hvis mulig.

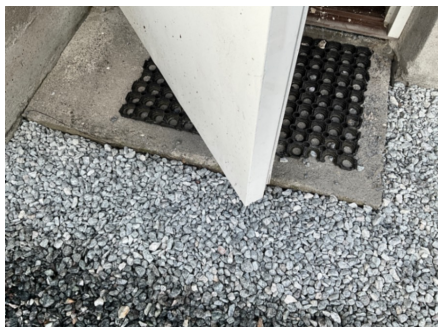
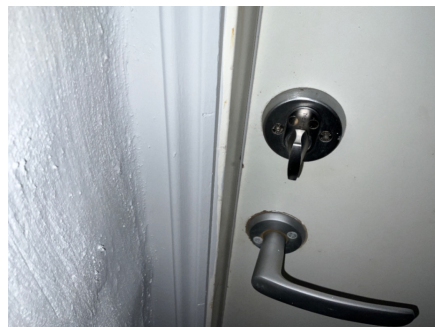
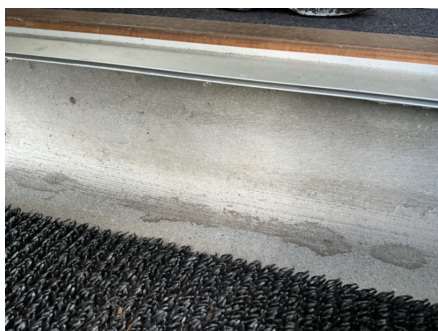
- Det er påvist andre avvik:
- Noe påbegynt fuktsvelling i nedre kant av dørblad til dør i underetasjen.
- Noen tregheter.

- Andre tiltak:
- Det må påregnes vedlikehold. De eldste dørene må påregnes å skiftes på sikt eller etter behov.

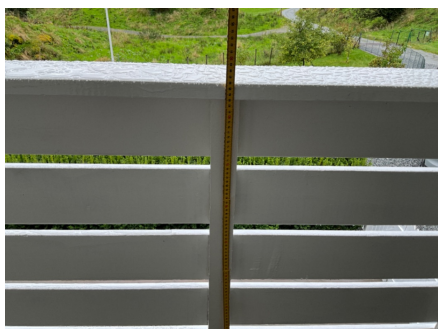
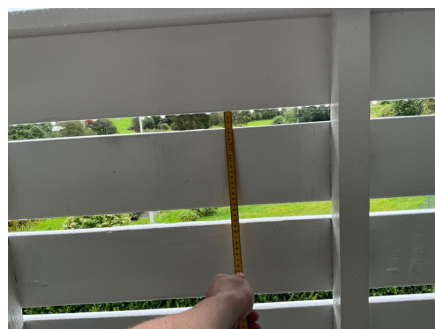
- Rekkverkshøyde må endres for å tilfredsstille krav på byggemeldingstidspunktet.

- Det anbefales å montere ekstra spiler, plater eller annet egnet materiale for å redusere åpningen slik at den tilfredsstiller kravene til barnesikkerhet (maks. 20 mm).

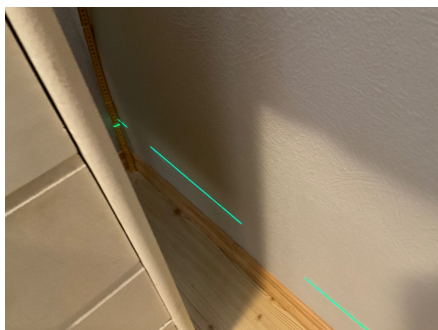
- Det er målt høydeforskjell på mellom 15-30 mm gjennom hele rommet. Tilstandsgrad 2 gis med bakgrunn i standardens krav til godkjente måleavvik.
- Målt høydeforskjell på mellom 10 - 20 mm innenfor en lengde på 2 meter. Tilstandsgrad 2 gis med bakgrunn i standardens krav til godkjente måleavvik.
- Målt høydeforskjell på over 30 mm gjennom hele rommet. Tilstandsgrad 3 gis med bakgrunn i standardens krav til godkjente måleavvik.

Kontroll i gang i kjeller

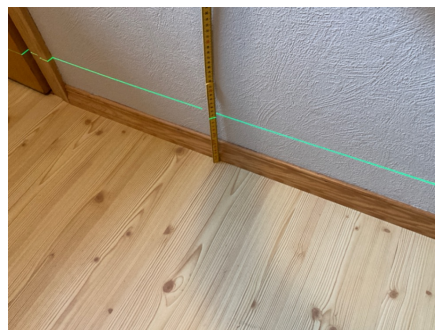
Kontroll i gang i kjeller

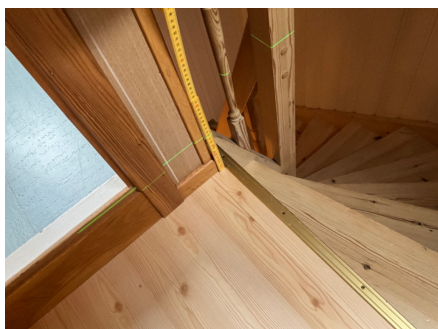
Kontroll i gang m/trapp i loftsetasjen

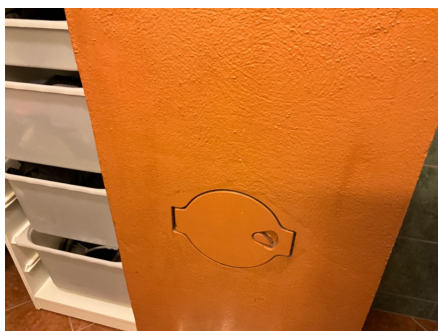
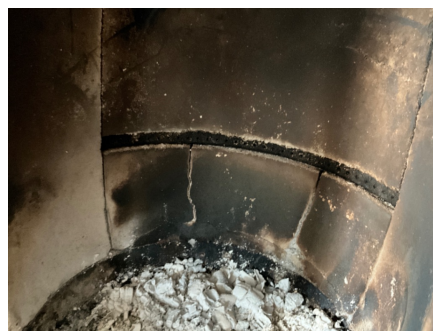
- Mer enn halvparten av forventet brukstid er passert på pipe.
- Sprekker i ildfast stein inne i ovnen.

- Andre tiltak:
- Det anbefales jevnlig tilsyn og kontroll med tanke på eventuell svekket funksjon. Utbedringer bør vurderes ved tegn til skader eller lekkasjer. Konf. feier.
- Ildfast stein må skiftes for å lukke avviket.

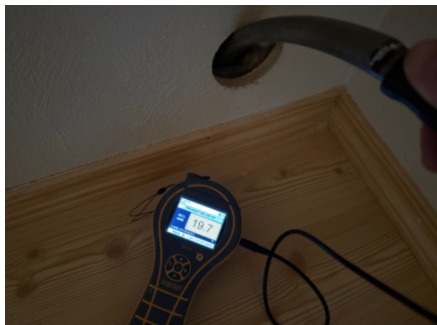
- Det er påvist andre avvik:
- Det er gjennom hulltaking påvist høyt fuktnivå inne i trekonstruksjonen i hulltakingen, men ikke påvist fuktskader i dette området. Høy luftfuktighet kan over tid føre til muggvekst eller sverting av materialer. Samtidig kan materialer og konstruksjoner bli ødelagt.
- Kjellervegg er påført med dampsperre/plast. Dette var vanlig på 1980/1990-tallet, men blir i dag sett på som en risikokonstruksjon og er mulig årsak til fuktskader. Merk at det ikke ble registrert unormale fuktverdier ved kontroll.

- Andre tiltak:
- Påførede kjellervegger i eldre konstruksjoner under terreng vurderes som en risikokonstruksjon, med mulighet for skjulte skader som treødeleggende sopper, muggsopp og skadeinsekter. Det anbefales å overvåke situasjonen over tid og iverksette tiltak ved tegn til fukt- eller muggproblematikk. Tiltak bør sees i sammenheng med kjellerveggs konstruksjon og dreneringsforhold, som ikke oppfyller dagens krav.

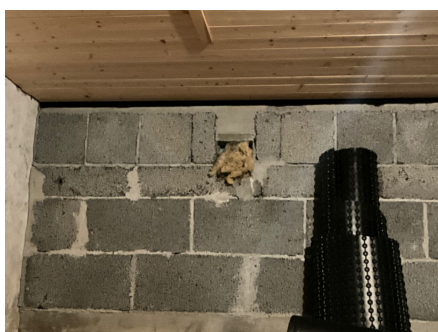
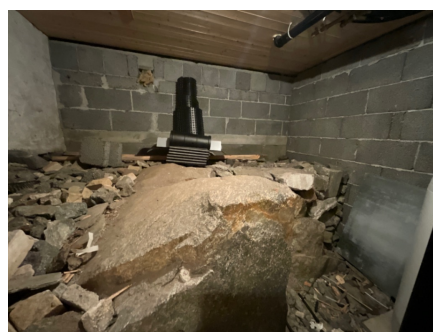
- Det er påvist andre avvik:
- Det er manglende dampsperre på bakken. Dette gir risiko for fuktopptrekk og forhøyet luftfuktighet.
- Det er svak ventilering i krypkjelleren. Få eller tette ventiler fører til stillestående luft og dårlig uttørring.

- Andre tiltak:
- Det anbefales å montere dampsperre (plastfolie) over hele grunnen med overlapp og tetting mot vegger. Fest eventuelt med stein/pukk.
- Det bør etableres bedre ventilering i krypkjeller.
- Overvåk tilstanden jevnlig og foreta tiltak etter behov.

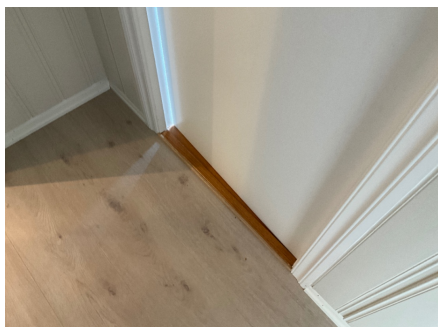
Noe treg dør til soverom i hovedetasjen

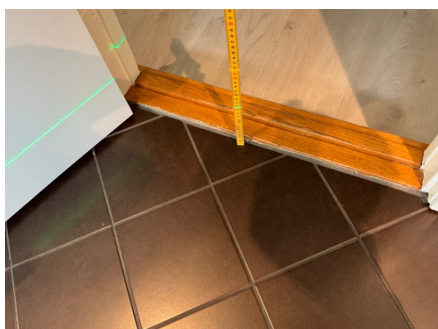
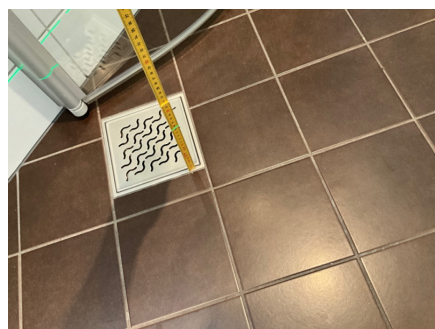
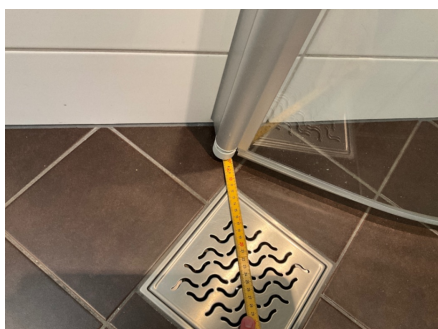
- Uten tilfredsstillende klemring er det vanskelig å sikre en vanntett overgang mellom smøremembranen og sluket. Dette øker risikoen for at vann kan sive ned langs sidene av sluket og forårsake fuktskader i gulvkonstruksjonen og omkringliggende område.
- Eldre sluk av plast er ofte utsatt for lekkasjer og særlig i overganger. Eventuelle lekkasjer kan medføre fuktskader på tilliggende konstruksjoner.
- Det anbefales å installere et dusjkabinett for å spare overflater for belastning med fritt vann, for noe lengre brukstid. Sluk bør kontrolleres jevnlig. For å oppnå bedre tilstandsgrad (TG 0/TG 1) må det påregnes oppgradering.

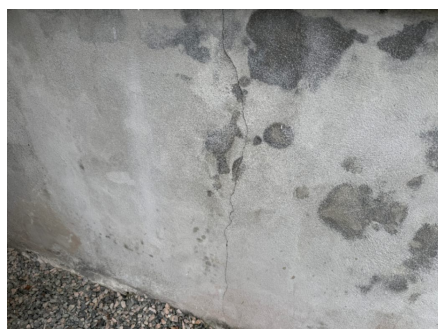
- Det er etablert bed/ beplantning inntil grunnmur/ringmur. Knotteplast er ikke klemt mot grunnmuren. Dette kan føre til økt fuktbelastning på konstruksjonen over tid, og vanskeliggjør inspeksjon og vedlikehold av overgangen mellom terreng og mur.

- Andre tiltak:
- Det anbefales å fjerne jord og beplantning inntil grunnmuren. Knotteplast bør klemmes mot grunnmur.
