# Tilstandsrapport

Enebolig

Bullavegen 57, 5281  
VALESTRANDSFOSSEN

Rapportdato: 29.09.2025

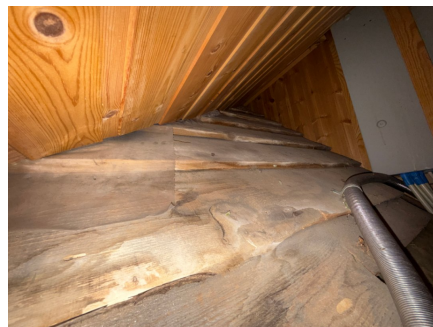
- Det er påvist andre avvik:
- Åpninger og utettheter tilknyttet dampsperre.
- Begrenset tilkomst forøvrig for kontroll av takkonstruksjonen. Takkonstruksjonen er i all hovedsak gjenbygget og det foreligger ikke dokumentasjon TGIU).

- Det anbefales å foreta utbedringer av dampsperre ved renovering. Utett dampsperre medfører risiko for kondens i konstruksjonen. Overvåk evt. tilstanden frem til det gjøres tiltak.
- Innhent dokumentasjon, hvis mulig.

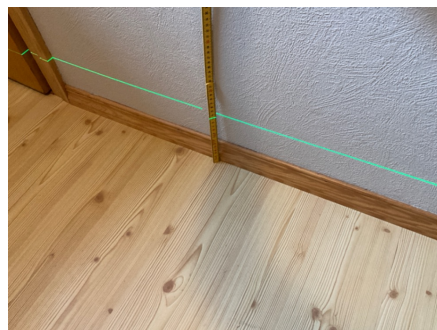
Kontroll i gang i kjeller

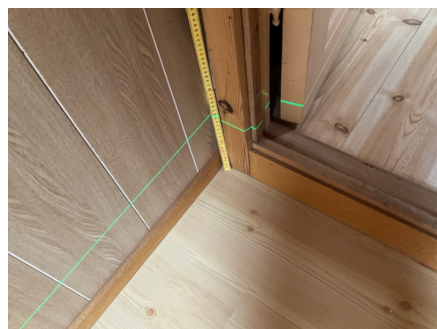
Kontroll i gang m/trapp i loftsetasjen

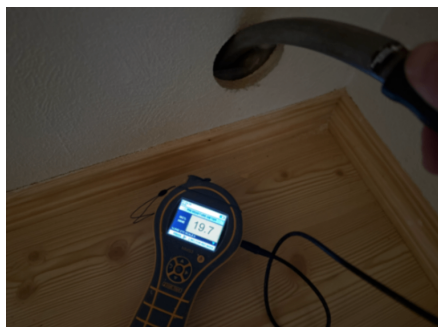
- Det er gjennom hulltaking påvist høyt fuktnivå inne i trekonstruksjonen i hulltakingen, men ikke påvist fuktskader i dette området. Høy luftfuktighet kan over tid føre til muggvekst eller sverting av materialer. Samtidig kan materialer og konstruksjoner bli ødelagt.
- Kjellervegg er påført med dampsperre/plast. Dette var vanlig på 1980/1990-tallet, men blir i dag sett på som en risikokonstruksjon og er mulig årsak til fuktskader. Merk at det ikke ble registrert unormale fuktverdier ved kontroll.

- Påforede kjellervegger i eldre konstruksjoner under terreng vurderes som en risikokonstruksjon, med mulighet for skjulte skader som treødeleggende sopper, muggsopp og skadeinsekter. Det anbefales å overvåke situasjonen over tid og iverksette tiltak ved tegn til fukt- eller muggproblematikk. Tiltak bør sees i sammenheng med kjellerveggs konstruksjon og dreneringsforhold, som ikke oppfyller dagens krav.

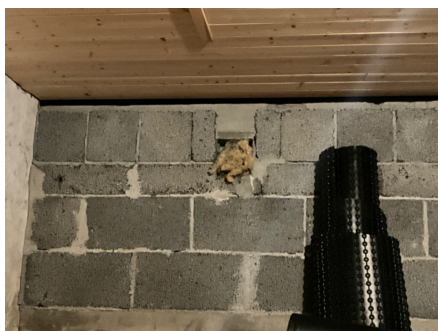
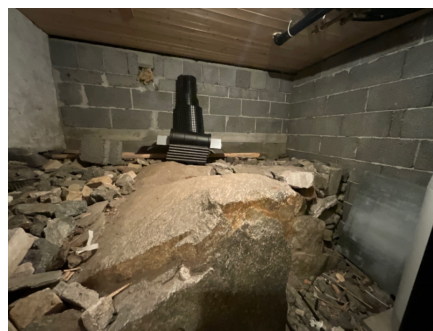
- Det er påvist andre avvik:
- Det er manglende dampspærre på bakken. Dette gir risiko for fuktopptrekk og forhøyet luftfuktighet.
- Det er svak ventilering i kryp kjelleren. Få eller tette ventiler fører til stillestående luft og dårlig uttørring.

- Andre tiltak:
- Det anbefales å montere dampspærre (plastfolie) over hele grunnen med overlapp og tetting mot vegger. Fest eventuelt med stein/pukk.
- Det bør etableres bedre ventilering i kryp kjeller.
- Overvåk tilstanden jevnlig og foreta tiltak etter behov.

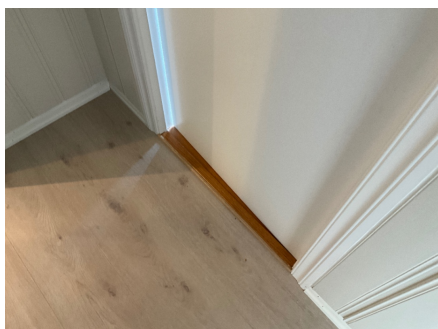
Noe treg dør til soverom i hovedetasjen

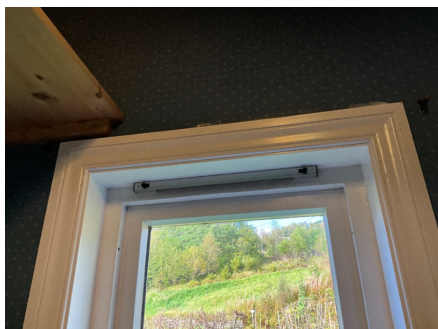
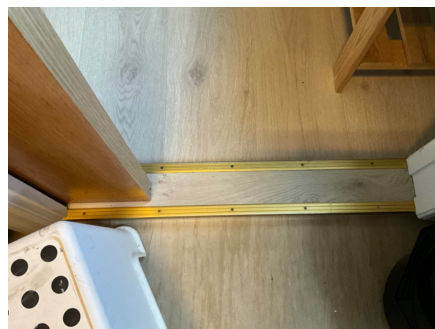
- Det ble registrert fuktnivå i et område som ligger over normalnivå.

- Andre tiltak:
- Følg opp med jevnlig visuell kontroll og vurder nærmere undersøkelser dersom tegn på fukt oppstår.

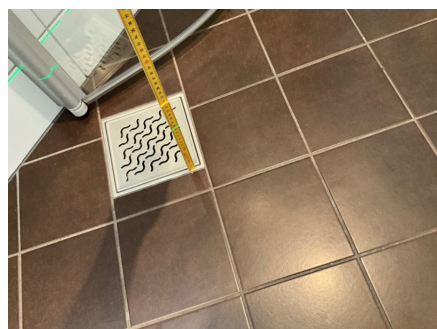
- Uten tilfredsstillende klemring er det vanskelig å sikre en vanntett overgang mellom smøremembranen og sluket. Dette øker risikoen for at vann kan sive ned langs sidene av sluket og forårsake fuktskader i gulvkonstruksjonen og omkringliggende område.
- Eldre sluk av plast er ofte utsatt for lekkasjer og særlig i overganger. Eventuelle lekkasjer kan medføre fuktskader på tilliggende konstruksjoner.
- Det anbefales å installere et dusjkabinett for å spare overflater for belastning med fritt vann, for noe lengre brukstid. Sluk bør kontrolleres jevnlig. For å oppnå bedre tilstandsgrad (TG 0/TG 1) må det påregnes oppgradering.
