Bullavegen 57, 5281 VALESTRANDSFOSSEN

**Stor og velholdt familiebolig med  
dobbelgarasje, rause og solrike  
utearealer! Attraktiv og sentral  
beliggenhet!**

Salgsobjekt: Enebolig  
Eierform: Eiet  
Byggeår: 1981  
BRA-i/BRA Total 204/247 kvm  
Tomtstr.: 1231.2 m²  
Soverom: 1  
Antall rom: 7  
Gnr./bnr. Gnr. 137, bnr. 27  
Oppdragsnr.: 1503250275

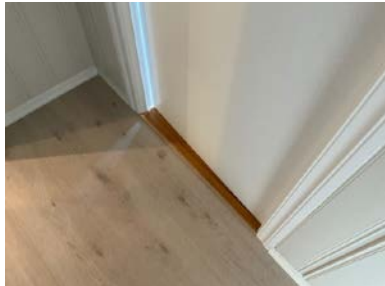
Noe treg dør til soverom i hovedetasjen

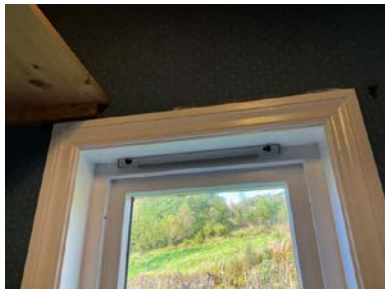
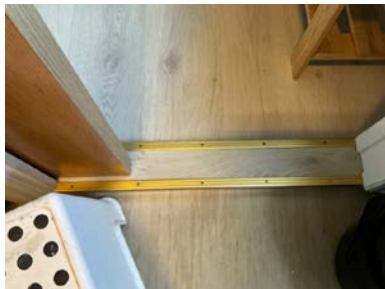
## HOVEDETASJE > VASKEROM (4,0 M²)

- Det ble registrert fuktnivå i et område som ligger over normalnivå.

- Elektrisk avtrekksvifte bør monteres for å lukke avviket.
- Det bør etableres tilfredsstillende tilluft til våtrom f.eks. luftespalte ved dør e.l.

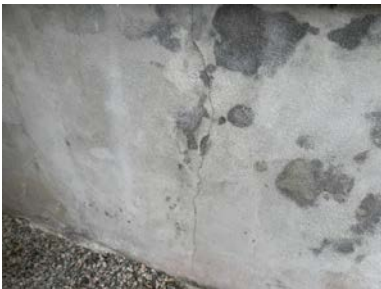
## TG 2 Terrengforhold

- Det er etablert bed/ beplantning inntil grunnmur/ringmur. Knotteplast er ikke klemt mot grunnmuren. Dette kan føre til økt fuktbelastning på konstruksjonen over tid, og vanskeliggjør inspeksjon og vedlikehold av overgangen mellom terreng og mur.
