# Tilstandsrapport

Enebolig

Ramnkloveien 7, 7320 FANNREM

Befaringsdato: 30.05.2025

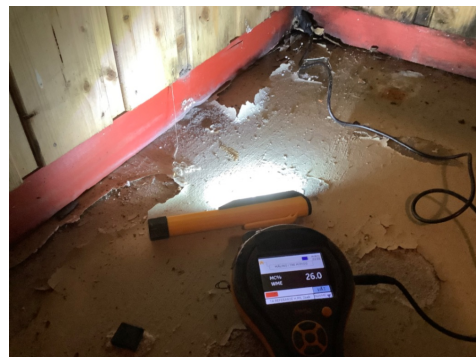
### TG 3 Fuktsikring og drenering

- Det mangler, eller på grunn av alder er det sannsynlig at det mangler, utvendig fuktsikring av grunnmuren ved kjeller/underetasje.
- Mer enn halvparten av forventet levetid på drenering er overskredet.
- Det er ut ifra observasjoner konstatert at drenering/tettesjikt har funksjonssvikt/svært begrenset effekt.

- Det må foretas utskiftning av drenering/tettesjikt.

**Kostnadsestimat: 50 000 - 100 000**
