# Tilstandsrapport

Enebolig

Ilavegen 1, 2165 HVAM

Befaringsdato: 10.04.2024

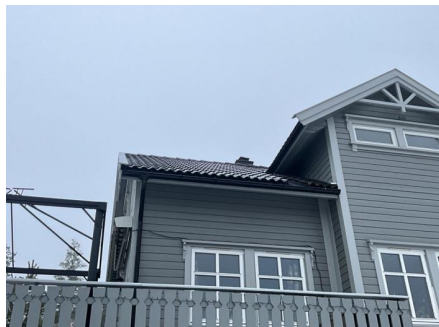
Det mangler plattform til feier, dette kravet varierer fra område til område fra feiervesen, avvik etter NS3600.

- Plattform for feier må monteres.

Snøfangere må monteres for å lukke avviket, dette var ikke et krav på oppføringstidspunktet.

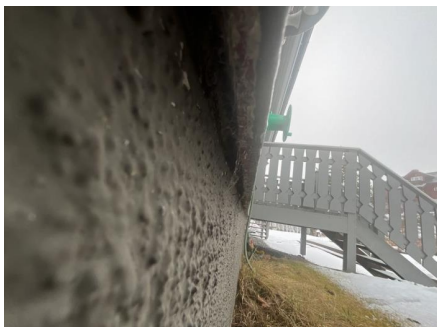
### ! TG 2 Veggkonstruksjon

Bindingsversvegger over grunnmur med liggende panel som værhud.

- Det bør foretas tiltak for å bedre lufting av kledningen.

Rehabiliteringer/utbedringer må påregnes.

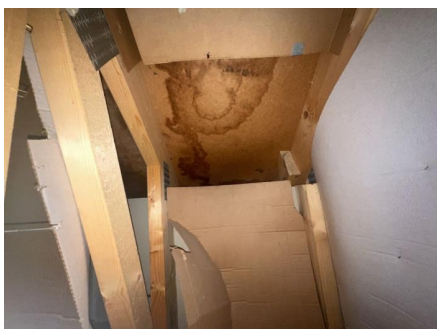
## Takkonstruksjon/Loft

- Det er påvist fuktskjolder/skader i takkonstruksjonen.

- Det må gjøres nærmere undersøkelser.

Oppussing/rehabiliteringer kan påregnes. Ved åpning av konstruksjoner kan det avdekkes ytterligere avvik.

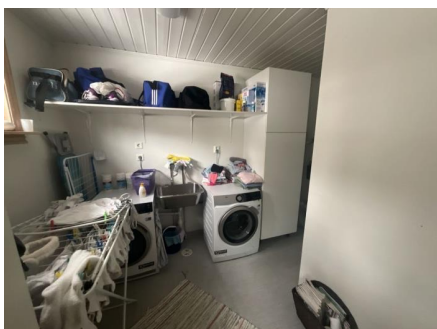
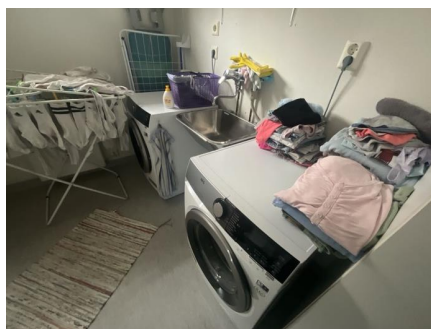
## 1 ETASJE > VASKEROM

- Det er påvist andre avvik:

- Det må foretas tiltak for å lukke avviket.

Oppussing/rehabiliteringer kan påregnes.

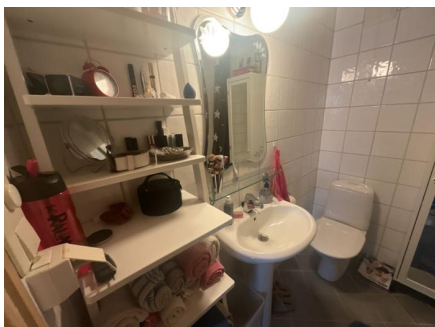
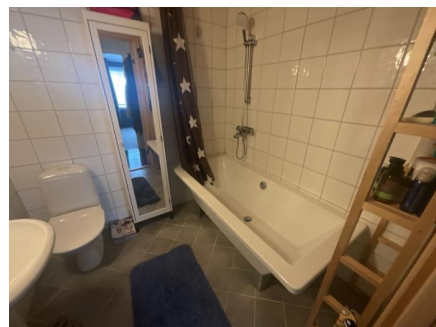
## UNDERETASJE > BAD

- Det er påvist andre avvik:

- Det må foretas tiltak for å lukke avviket.

Det må foretas tiltak for å lukke avviket.

- Sluket må sjekkes og rengjøres jevnlig.
- Overvåk tilstanden jevnlig. For å få tilstandsgrad 0 eller 1 må slukløsningen skiftes ut og sannsynligvis må også membransjiktet skiftes/utbedres. Det er imidlertid vanskelig å si noe om tidspunktet for når dette er nødvendig.
- Tilgang til sluk må bedres både for inspeksjon og rengjøring.

Oppussing/rehabiliteringer må påregnes.

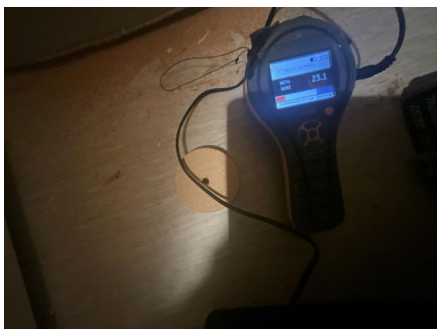
### 1 ETASJE > KJØKKEN

- Det er påvist andre avvik:

- Det må foretas tiltak for å lukke avviket.

Oppussing må påregnes på sikt.
